COMANDO DA AERONÁUTICA
CENTRO DE INVESTIGAÇÃO E PREVENÇÃO DE
ACIDENTES AERONÁUTICOS

RELATÓRIO FINAL SIMPLIFICADO

DADOS DA OCORRÊNCIA				
DATA - HORA	INVESTIGAÇÃO	SUMA Nº		
10ABR2017 - 11:15 (UTC)	SERIPA III	A-057/CENIPA/2017		
CLASSIFICAÇÃO	TIPO(S)	SUBTIPO(S)		
ACIDENTE	[CTOL] COLISÃO COM OBSTÁCULO DURANTE A DECOLAGEM E POUSO	NIL		
LOCALIDADE	MUNICÍPIO	UF	COORDENADAS	
FORA DE AERÓDROMO	POÇOS DE CALDAS	MG	21°49'35"S	046°34'15"W

DADOS DA AERONAVE		
MATRÍCULA	FABRICANTE	MODELO
PT-MEA	CESSNA AIRCRAFT	208B
OPERADOR	REGISTRO	OPERAÇÃO
TWO TÁXI AÉREO LTDA.	TPX	TÁXI-AÉREO

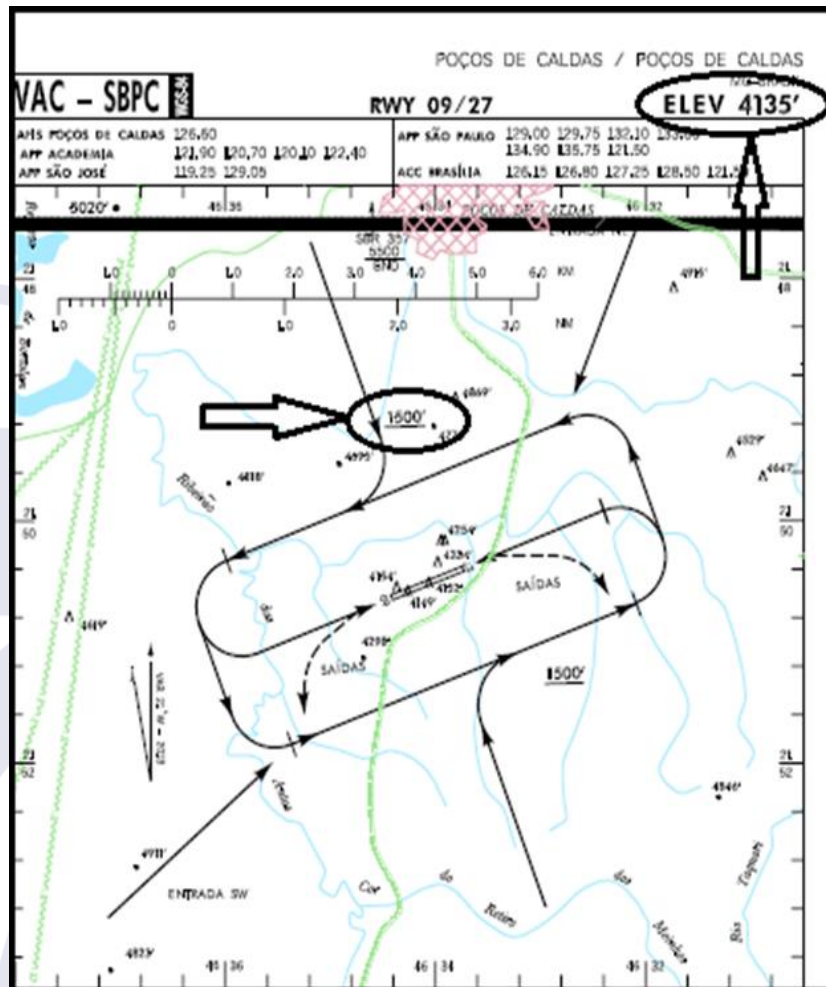
O piloto relatou que realizou o *briefing* de descida previsto, mas que possivelmente cometeu uma falha ao definir a altitude de tráfego visual em SBPC. Informou que pode ter feito o cálculo considerando 1.000ft acima da elevação da pista de pouso, o que daria 5.135ft de altitude, descumprindo dessa forma o mínimo de 5.635ft estabelecido na carta de aproximação visual (VAC) prevista para o aeródromo, visto que a referida carta previa 1.500ft acima do terreno, conforme Figura 1.

Figura 1 - Carta de aproximação visual (VAC) de SBPC.
