**COMANDO DA AERONÁUTICA**  
**CENTRO DE INVESTIGAÇÃO E PREVENÇÃO DE**  
**ACIDENTES AERONÁUTICOS**

**RELATÓRIO FINAL**  
**IG-190/CENIPA/2018**

| <b>AERONAVE:</b> | <b>PT-MUG</b> |
| <b>MODELO:</b> | <b>777-32WER</b> |

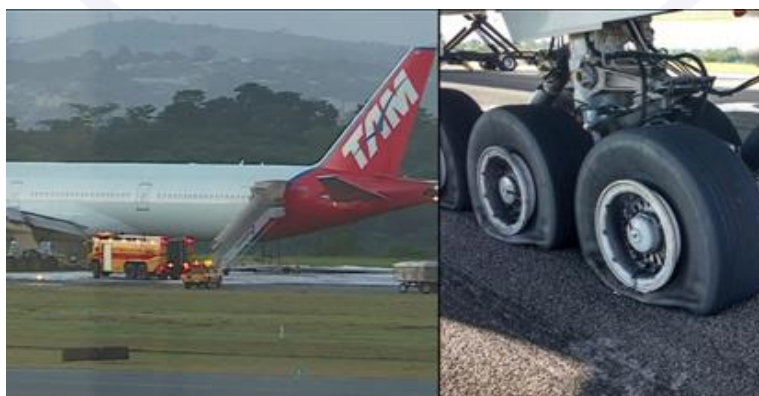
A aeronave apresentou travamento e danos nas *sleeves* dos freios e das rodas. Devido ao *Overweight Landing*, houve superaquecimento dos pneus e consequente esvaziamento (Figura 1).

Figura 1 - Imagem da aeronave e dos pneus.

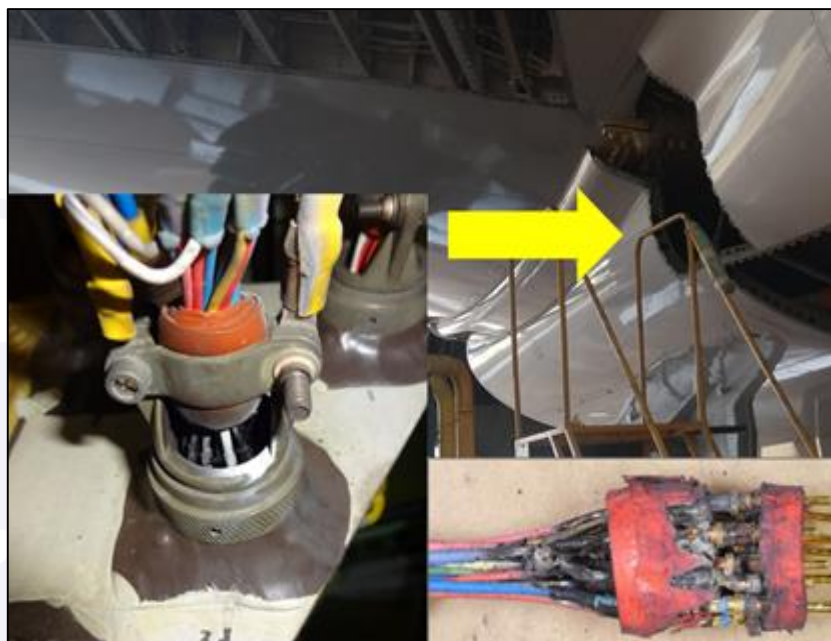
Também foram encontrados danos à cablagem W8821 e ao conector D7232 relacionados aos eventos das múltiplas falhas ocorridas em voo (Figura 2).

Figura 2 - Localização e danos ao conector D7232.

Foram encontrados danos no conector indicado, conforme mostrado na seção 1.3 deste relatório.

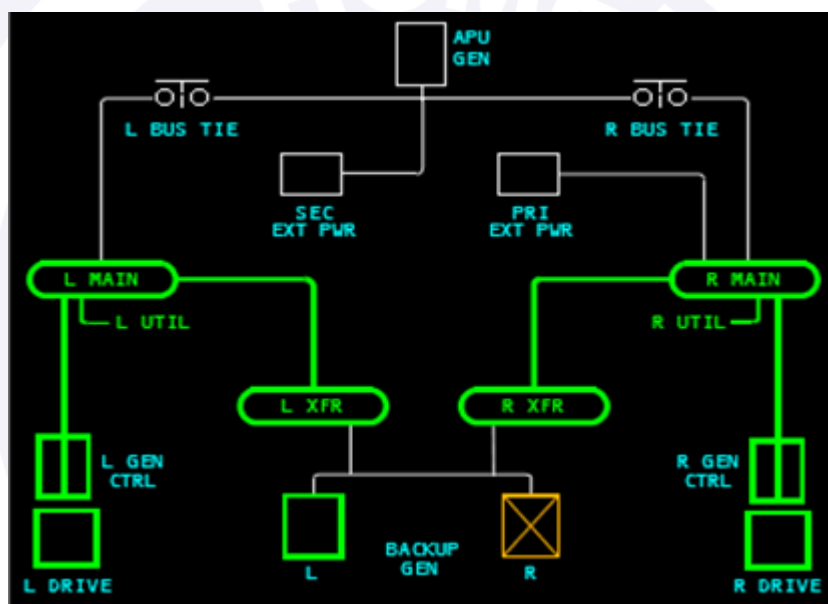
Foi possível fornecer alimentação elétrica conforme o previsto por meio da APU e do motor esquerdo. Quando o motor direito foi acionado, a página sinótica do sistema elétrico mostrava que o seu Gerador Principal (IDG) também estava operacional para o fornecimento de energia elétrica, no entanto, o Gerador Reserva não estava disponível.

Figura 11 - Representação da tela sinótica do sistema elétrico da aeronave durante testes em solo.

As mensagens de falhas ativas do Gerador Reserva estavam relacionadas à alimentação do PMG e à baixa pressão de óleo.

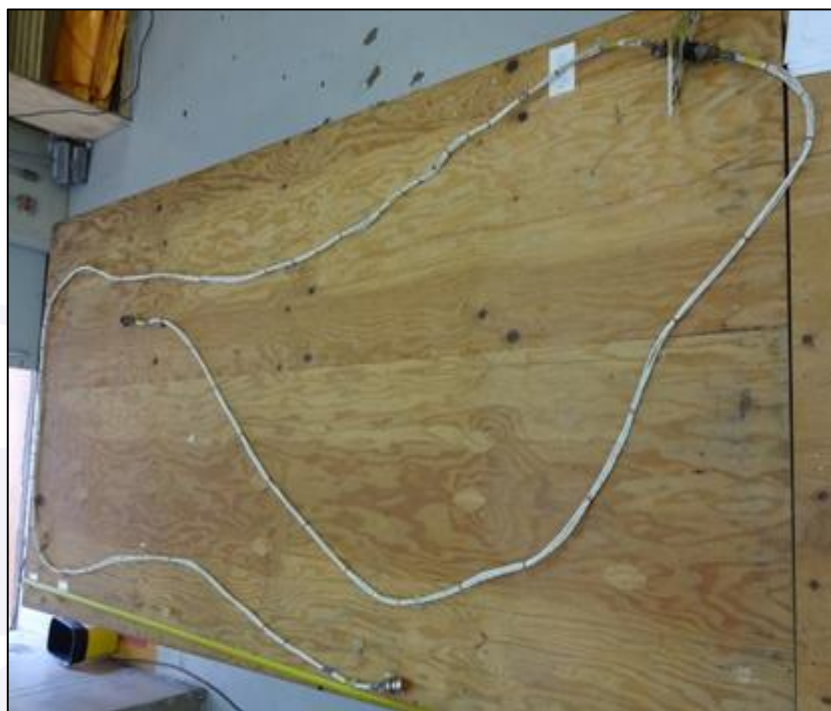
O conector D7232 foi removido da aeronave juntamente com a sua estrutura de fixação e os conectores adjacentes para inspeções mais detalhadas.

Figura 12 - Parte da fiação removida da aeronave.

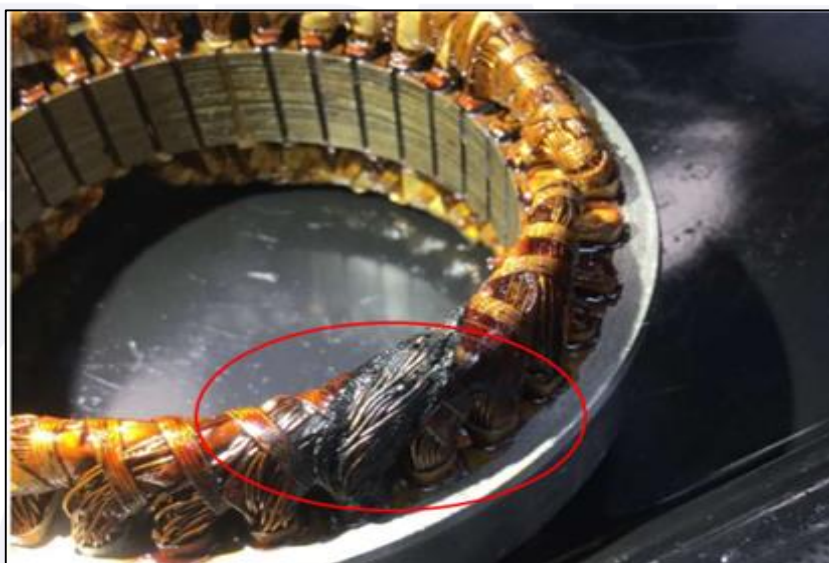
Em seguida, foi realizada desmontagem do Gerador Reserva e foram encontrados danos no estator do PMG, conforme mostrado na Figura 13.

Figura 13 - Danos no estator do PMG.

Adicionalmente, não foram encontradas evidências no *Backup Generator* que poderiam ser associadas à origem do curto circuito, sendo o desbalanceamento das fases do PMG e os danos observados no seu estator relacionados às consequências das falhas no conector.

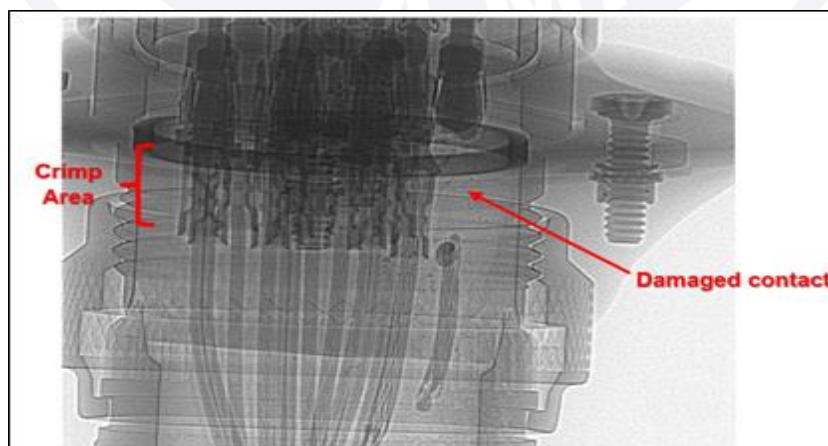
Figura 17 - Vista geral dos danos no conector em uma inspeção de raio-x.

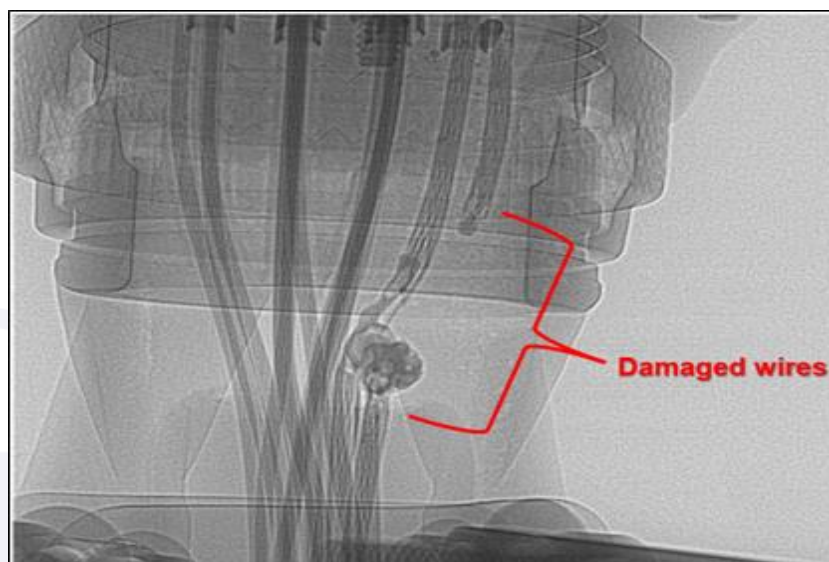
Figura 18 - Vista geral dos danos na fiação em uma inspeção de raio-x.

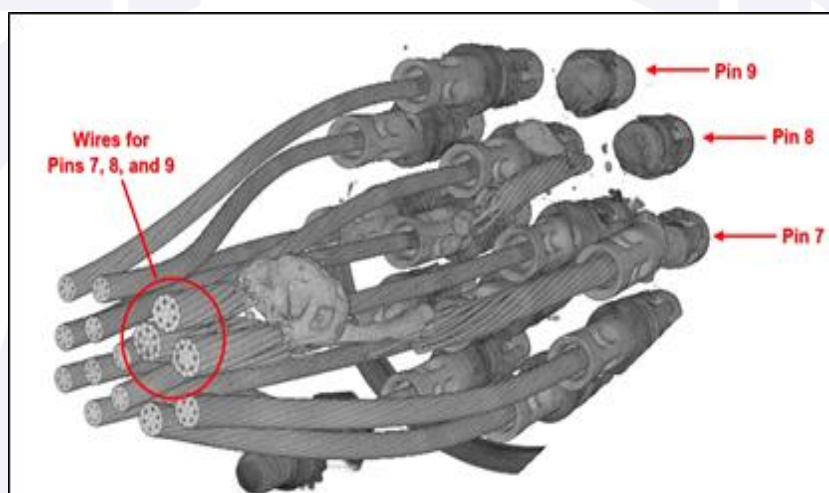
Figura 19 - Vista geral dos danos no conector. Scanner de tomografia computadorizada.

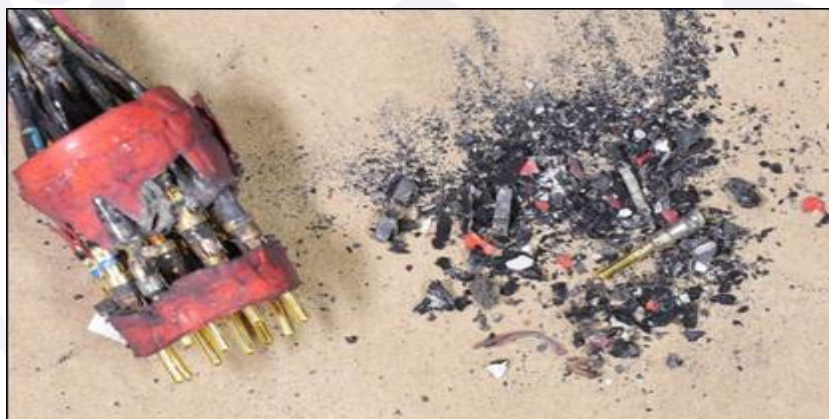
Figura 29 - Material fragmentado da desmontagem do conector D7232P.

Foram realizadas análises do material do conector, a fim de identificar a presença de algum material estranho a ele. Devido à diversidade do material do conector não foi possível determinar se havia a presença de algum corpo estranho em seu interior.

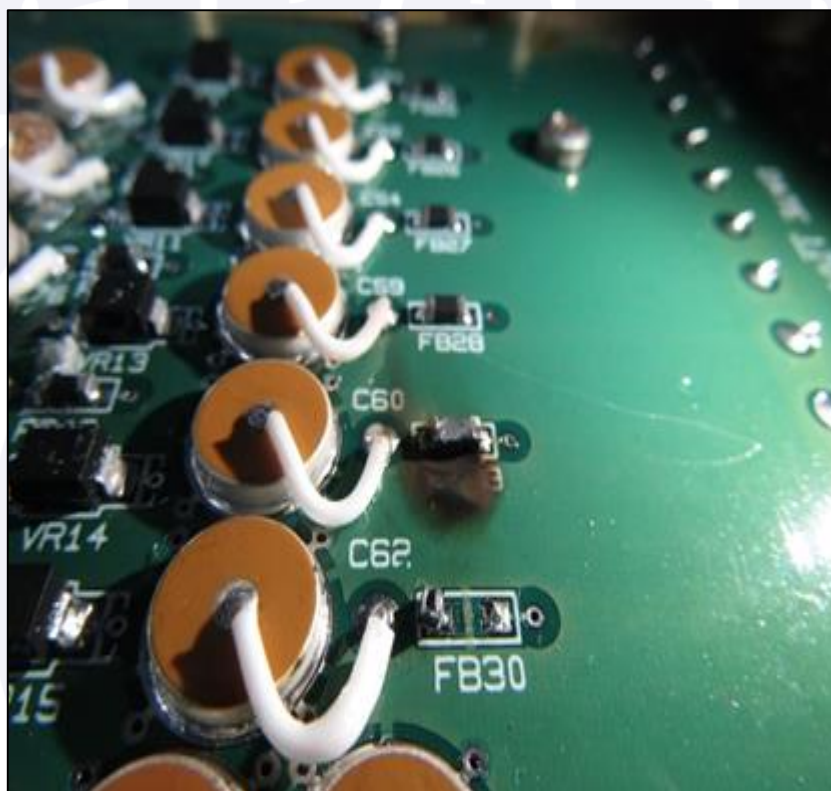
- Os componentes (*Ferrite Beads*) FB29 e FB30 apresentavam visíveis sinais de falha. Esses componentes estavam relacionados com o circuito de monitoramento remoto do nível de óleo de sobre nível e subnível, respectivamente, do lado direito.

Figura 30 - Danos nos componentes FB29 e FB30.

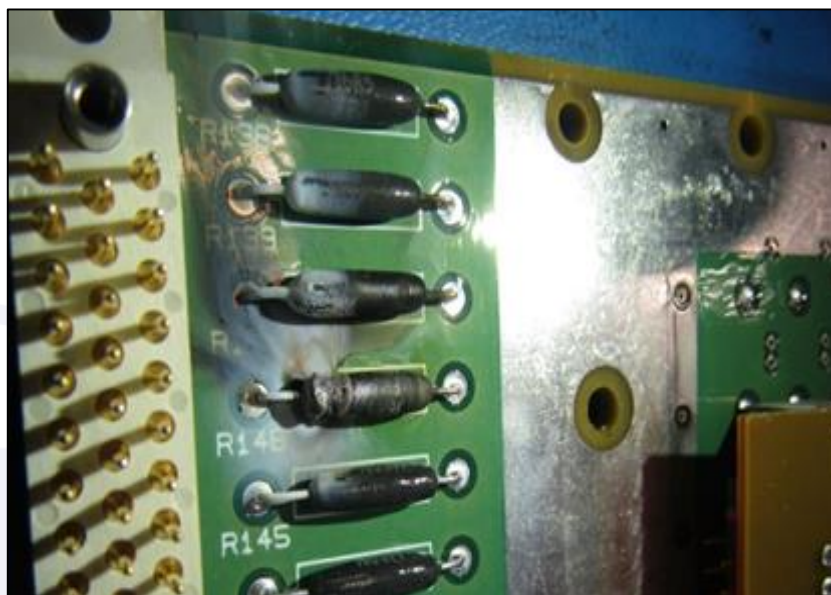
- O componente (Resistor) R146 apresentava sinais visíveis de falha. Esse resistor estava relacionado ao circuito de monitoramento dos transformadores de corrente do Gerador Reserva do lado direito.

Figura 31 - Danos ao resistor R146.

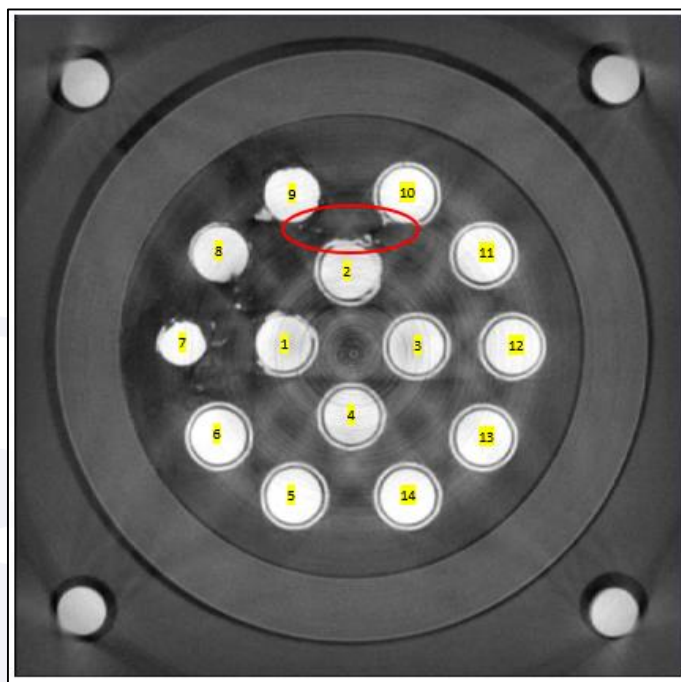
Na condição mostrada na Figura 33, a sobrecorrente, originária do pino 9, passando pelo pino 10 e sendo direcionada para o circuito de monitoramento da energia gerada pelo *Backup Generator* seria condizente com as mensagens *Right Generator DP Trip* e *DC Content Trip* e os danos observados no *Backup Converter*.

Figura 33 - Condição da cablagem associada às primeiras mensagens de falha.

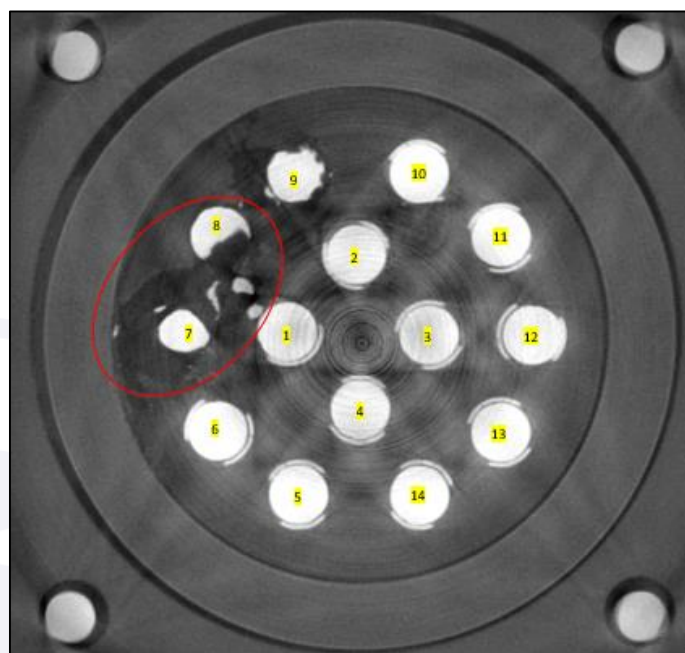
Figura 36 - Danos nos pinos 1, 7 e 8.

A mensagem número 3 “*Left Low Oil Pressure Trip*”, relacionada com a pressão de óleo do *Backup Generator* esquerdo, podia ser associada aos danos observados entre os pinos do PMG (7, 8 e 9) e o pino 1 de retorno do circuito de monitoramento do nível de óleo.

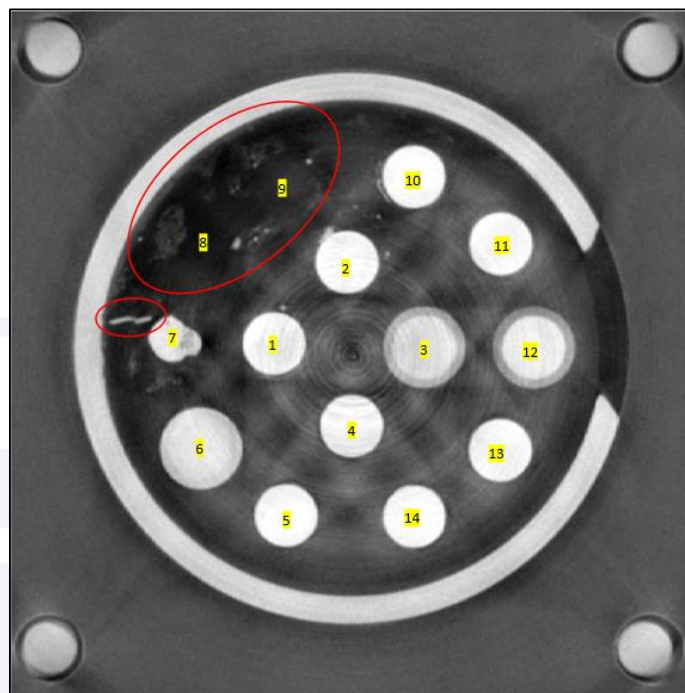
Figura 39 - Danos nos pinos 7, 8, 9 e na carcaça do conector.

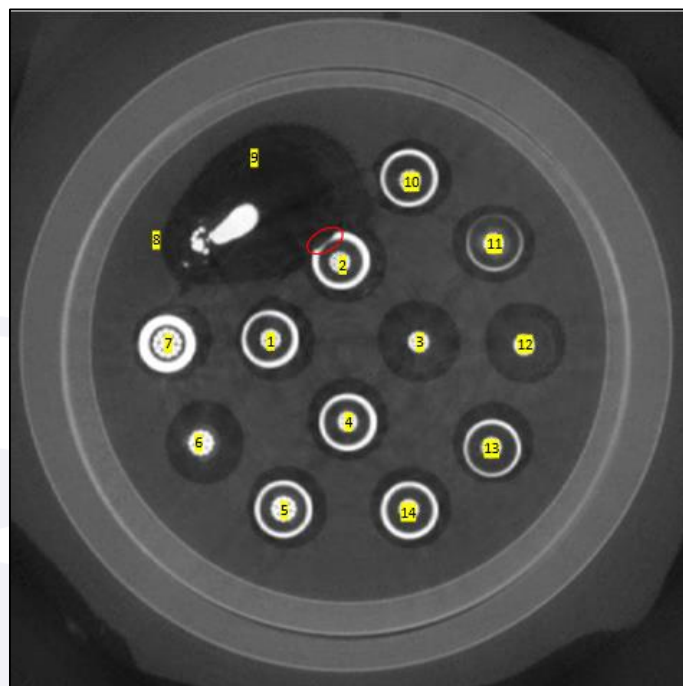
Figura 40 - Evidências de contato entre os pinos 8 e 9 do PMG e o pino 2 do circuito de monitoramento de óleo.

A mensagem *Right Low Oil Pressure Trip* pode ser associada à corrente originada do curto circuito entre os pinos 8, 9 e 2. O caminho da corrente neste segundo curto foi condizente com os danos encontrados nos componentes FB30 e U15 do *Backup Converter* (Figura 41).
