**COMANDO DA AERONÁUTICA**  
**CENTRO DE INVESTIGAÇÃO E PREVENÇÃO DE**  
**ACIDENTES AERONÁUTICOS**

**RELATÓRIO FINAL SIMPLIFICADO**

DADOS DA OCORRÊNCIA				
DATA - HORA	INVESTIGAÇÃO	SUMA N°		
19JUL2011 – 16:30(UTC)	SERIPA I	IG-586/CENIPA/2018		
CLASSIFICAÇÃO	TIPO(S)	SUBTIPO(S)		
INCIDENTE GRAVE	[OTHR] OUTROS	VAZAMENTO DE OUTROS FLUÍDOS		
LOCALIDADE	MUNICÍPIO	UF	COORDENADAS	
FAZENDA GUARÁ	MARITUBA	PA	01°29'50"S	048°17'33"W

DADOS DA AERONAVE		
MATRÍCULA	FABRICANTE	MODELO
PT-NEX	NEIVA	EMB-711C
OPERADOR	REGISTRO	OPERAÇÃO
PARTICULAR	TPP	PRIVADA

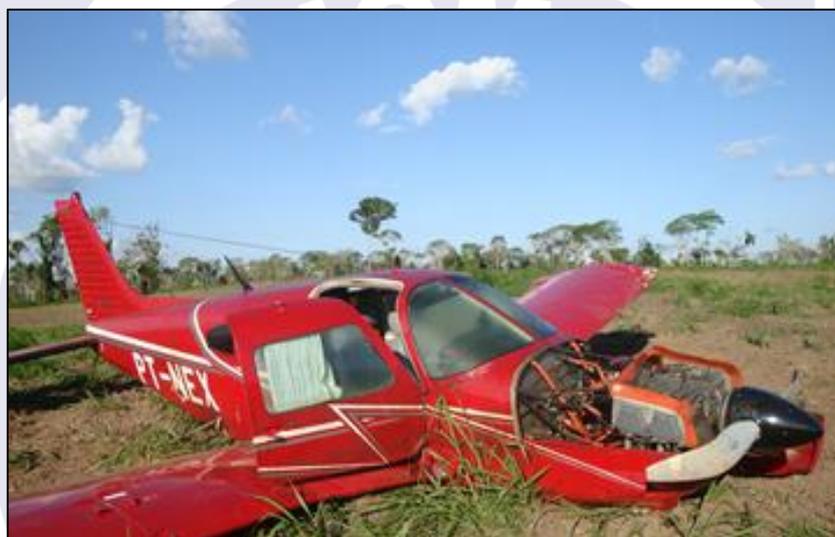
A aeronave teve danos leves na ponta da asa esquerda, na hélice e no trem de pouso.

Figura 1 - Vista geral da aeronave após o pouso forçado.

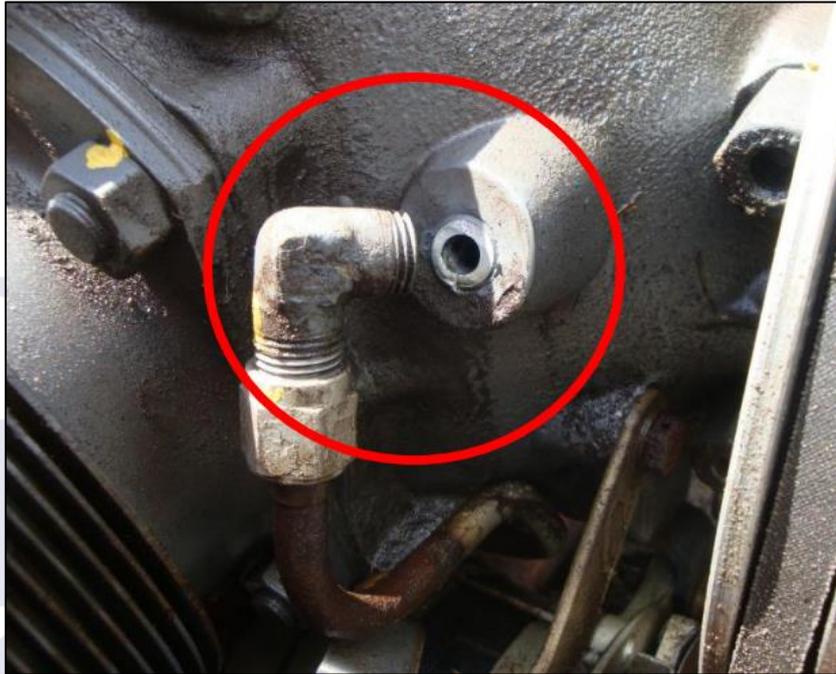
Nos exames realizados no local da ocorrência, durante a ação inicial, verificou-se que havia indício de vazamento de óleo do motor próximo ao *elbow*, localizado na parte dianteira, no lado direito do bloco do motor, na conexão do tubo de aço (*Tube Assy Prop. Gov. Oil*), P/N 75167, da linha de pressão de óleo para o governador de hélice.

Também foi constatado que o *elbow* (P/N MS20822-6D) encontrava-se fraturado na região de rosca próxima ao bloco do motor (Figura 2).

Figura 2 - *Elbow* de conexão da linha de óleo do governador da hélice fraturado.

- k) no procedimento de descida, o piloto observou um vazamento de óleo lubrificante do motor;
- l) o *elbow* (P/N MS20822-6D) encontrava-se fraturado na região de rosca próxima ao bloco do motor;

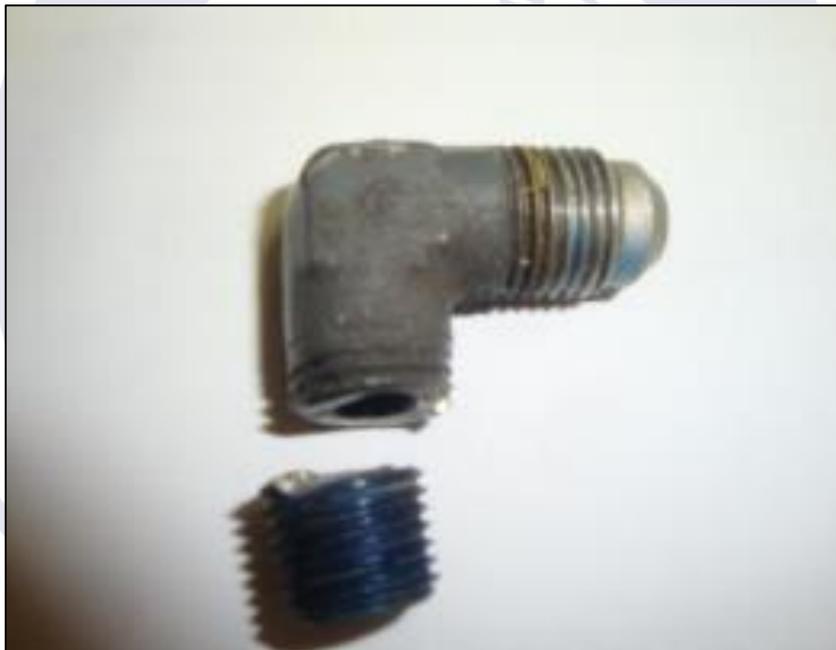
O *elbow* (P/N MS20822-6D) instalado no motor da aeronave era fabricado em alumínio (Figura 3).

Figura 3 - *Elbow* fraturado e instalado na aeronave.

No entanto, de acordo com o *Mandatory Service Bulletin SB 240S* da *Lycoming*, o *elbow* (P/N MS20822-6) que deveria estar instalado seria fabricado em aço. (Figura 4).

\*\* - P/N MS-20822-6D aluminum propeller governor oil line elbow must be replaced with P/N MS20822-6 steel elbow at overhaul. It is not necessary to replace a steel elbow. (Reference latest edition of Service Instruction no. 1435 and Service Bulletin No. 488.)

- não incorporação do *Mandatory Service Bulletin SB 240S*, que estabelecia a substituição do *elbow* de alumínio (P/N MS20822-6D) pelo de aço (P/N MS20822-6); e

- m) o *elbow* (P/N MS20822-6D), instalado no motor da aeronave, era fabricado em alumínio;
- n) não foi cumprido o *Mandatory Service Bulletin SB 240S da Lycoming*, que determinava a substituição do *elbow*;

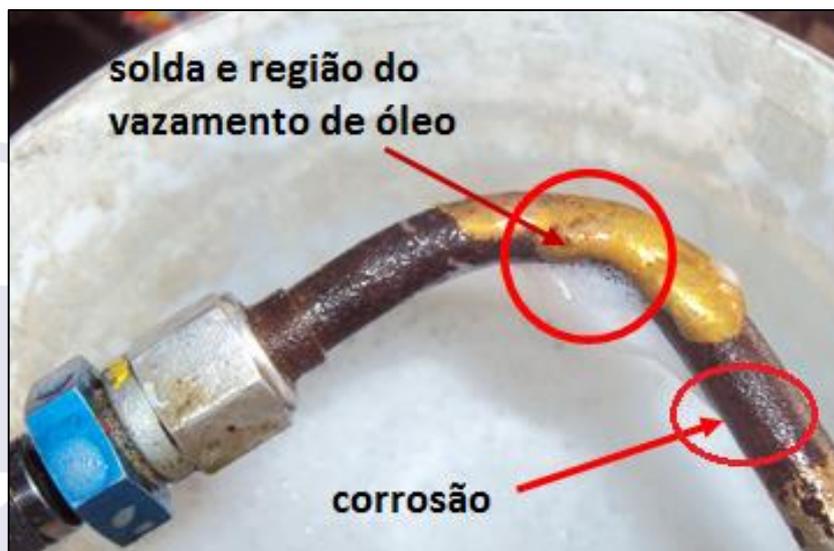
Os exames e pesquisas indicaram que o *Tube Assy Prop. Gov. Oil* apresentava uma solda de reparo não prevista e acentuada corrosão na região da solda próxima ao *elbow* de fixação (Figura 5).

Figura 5 - *Tube Assy Prop. Gov. Oil* (P/N 75167) instalado na aeronave.

Assim, os testes realizados em bancada para verificação de vazamento pelo tubo de óleo do governador na região da solda constataram um vazamento quando a pressão de óleo atingia o valor de 300psi.

“- solda não prevista no conjunto do tubo de óleo do *Tube Assy Prop. Gov. Oil* (P/N 75167);

- acentuada corrosão na região da solda no tubo de óleo do *Tube Assy Prop. Gov. Oil*;

- o) o *Tube Assy Prop. Gov. Oil* apresentava uma solda de reparo não prevista e acentuada corrosão na região da solda próxima ao *elbow* de fixação;
- p) no teste em bancada, foi constatado vazamento no *Tube Assy Prop. Gov. Oil* quando a pressão de óleo atingia o valor de 300psi;
