COMANDO DA AERONÁUTICA
CENTRO DE INVESTIGAÇÃO E PREVENÇÃO DE
ACIDENTES AERONÁUTICOS

RELATÓRIO FINAL SIMPLIFICADO

DADOS DA OCORRÊNCIA			
DATA - HORA	INVESTIGAÇÃO	SUMA N°	
18JUN2019 - 14:53 (UTC)	SERIPA V	A-092/CENIPA/2019	
CLASSIFICAÇÃO	TIPO(S)	SUBTIPO(S)	
ACIDENTE	[SCF-NP] FALHA OU MAU FUNCIONAMENTO DE SISTEMA / COMPONENTE [RE] EXCURSÃO DE PISTA	COM TREM DE POUSO	
LOCALIDADE	MUNICÍPIO	UF	COORDENADAS
AERÓDROMO DE LAGES (SBLJ)	LAGES	SC	27°47'01"S 050°16'51"W

DADOS DA AERONAVE		
MATRÍCULA	FABRICANTE	MODELO
PT-NXT	NEIVA	EMB-711 ST
OPERADOR	REGISTRO	OPERAÇÃO
PARTICULAR	TPP	PRIVADA

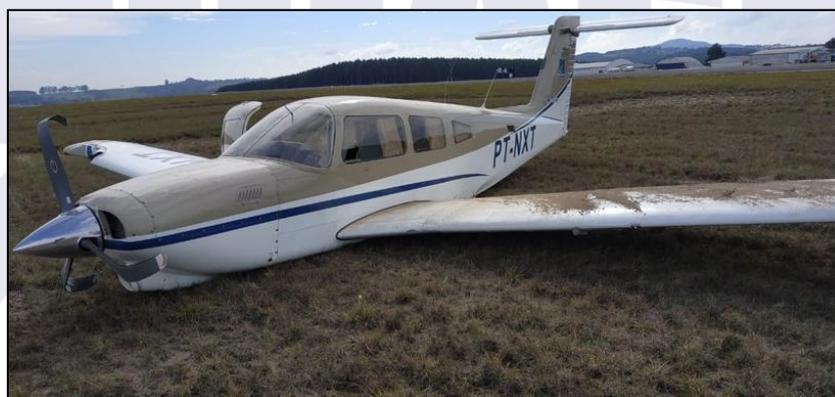
Figura 1 - Vista do PT-NXT, no local do acidente.

Após realizar uma arremetida no ar, a aeronave prosseguiu para novo tráfego, sendo o trem de pouso baixado pelo sistema de emergência. Durante o toque no solo, houve o recolhimento do trem de pouso e a aeronave saiu da pista pela lateral direita (*veer off*).

A aeronave teve danos substanciais (Figura 1).

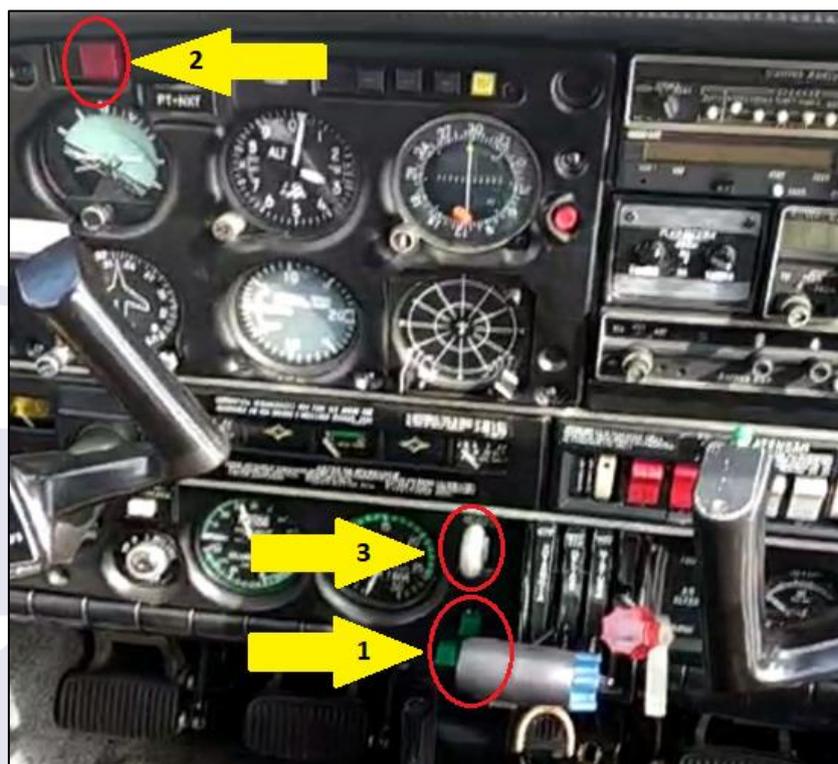
A aeronave era configurada com três luzes verdes, que correspondiam à condição de trem de pouso travado embaixo (localizadas próximas à alavanca do trem), e uma luz vermelha de alarme (localizada acima dos instrumentos de voo). Para o acionamento do trem de pouso, havia uma seletora de comando (Figura 3).

Figura 3 - Imagem do painel de instrumentos da aeronave PT-NXT após o acidente, com destaque para as luzes de posição do trem de pouso (1), para a luz de alarme (2) e posição da seletora de acionamento do trem de pouso (3).

Após a ocorrência, foi realizado um teste no sistema de microcontactores dos trens de pouso da aeronave, onde foi atestado o funcionamento normal do sistema. Verificou-se, também, que as lâmpadas das luzes de indicação do trem de pouso (3 verdes) estavam operacionais.

Ficou constatado que apenas a alavanca de abaixamento do trem de pouso pelo sistema de emergência foi acionada durante o procedimento. A colocação da seletora do trem de pouso na posição "EMBAIXO" não foi efetuada. Com isso, não foram executados todos os passos anteriores, previstos no Manual da aeronave.

Conseqüentemente, não houve a indicação das luzes verdes, uma vez que a seletora de abaixamento normal permaneceu em cima. Além disso, não foram realizados os comandos bruscos alternados de pedais para tentar obter o travamento do trem de pouso, conforme descrito no procedimento.

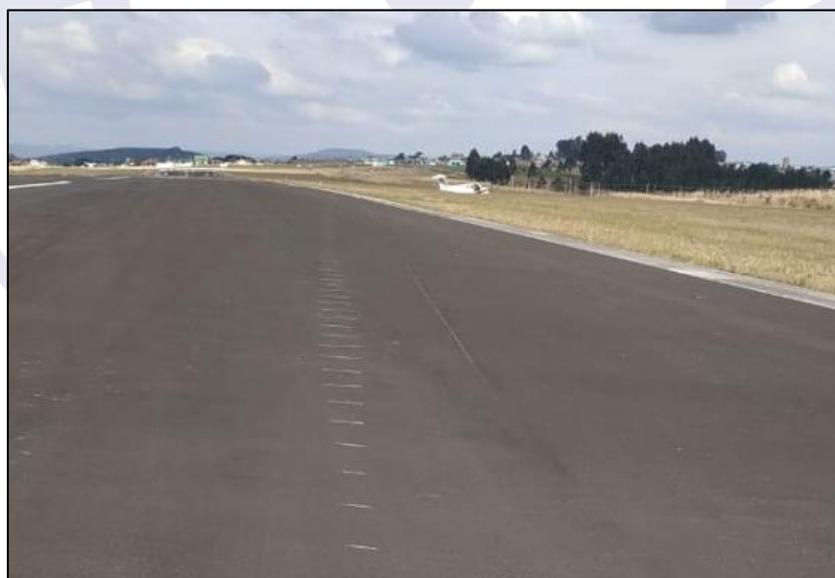
Figura 5 - Trajetória do PT-NXT no solo até a saída de pista.

Nessa condição, após tocar na pista, a aeronave permaneceu na rolagem durante alguns metros, iniciando uma leve derivação para a direita. Nesse momento, o piloto disse ter sentido o trem de pouso direito recolher e a asa abaixar. Apesar de tentar contrariar a tendência da aeronave, o piloto não conseguiu evitar a saída do avião pela lateral direita da pista (*veer off*), vindo a parar sobre a terra (Figura 5).

Assim, a despeito da impossibilidade de identificar a causa raiz que impediu o ciclo do trem de pouso pelo sistema normal, constatou-se que o não cumprimento da integralidade

dos procedimentos previstos para abaixamento do trem de pouso pelo sistema de emergência pode ter contribuído para que o travamento não ocorresse, acarretando o recolhimento do trem durante a corrida de pouso.

Divulgar os ensinamentos colhidos na presente investigação, a fim de alertar pilotos e operadores da aviação civil sobre a importância do fiel cumprimento dos procedimentos operacionais normais e de emergência previstos nos manuais de voo das aeronaves, sobretudo o constante em *checklist*.
