COMANDO DA AERONÁUTICA
CENTRO DE INVESTIGAÇÃO E PREVENÇÃO DE
ACIDENTES AERONÁUTICOS

RELATÓRIO FINAL SIMPLIFICADO

DADOS DA OCORRÊNCIA				
DATA - HORA	INVESTIGAÇÃO	SUMA Nº		
26JUL2019 - 21:40 (UTC)	SERIPA VII	A-113/CENIPA/2019		
CLASSIFICAÇÃO	TIPO(S)	SUBTIPO(S)		
ACIDENTE	[SCF-NP] FALHA OU MAU FUNCIONAMENTO DE SISTEMA/ COMPONENTE	COM TREM DE POUSO		
LOCALIDADE	MUNICÍPIO	UF	COORDENADAS	
AERÓDROMO DE CRUZEIRO DO SUL (SBCZ)	CRUZEIRO DO SUL	AC	07°35'58"S	072°46'10"W

DADOS DA AERONAVE		
MATRÍCULA	FABRICANTE	MODELO
PT-OBL	NEIVA	EMB-810C
OPERADOR	REGISTRO	OPERAÇÃO
RIO ACRE TÁXI AÉREO LTDA	TPX	TÁXI-AÉREO

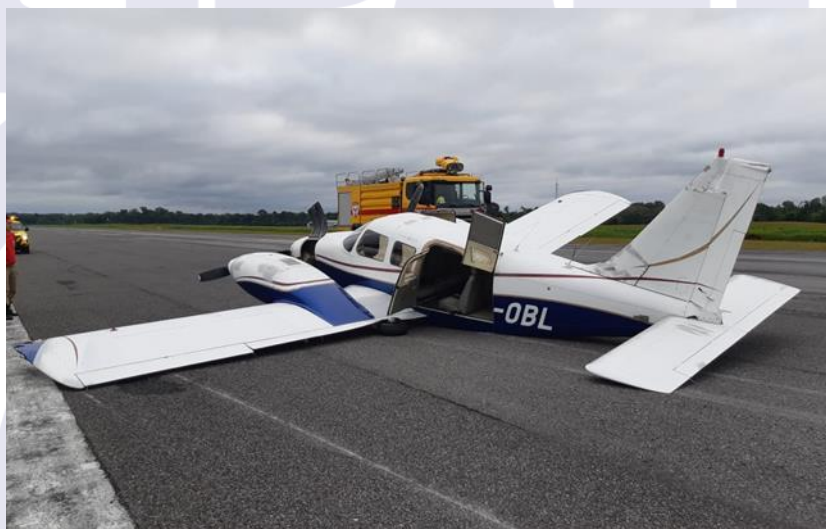
Logo após a corrida de pouso em SBCZ, com a aeronave controlada, houve quebra do trem de pouso principal esquerdo, ocasionando o toque da hélice do motor esquerdo e sua consequente parada brusca.

Houve danos leves na asa e *flap* esquerdos e na fuselagem. Além de danos substanciais ao trem de pouso principal esquerdo, hélice e motor esquerdo.

Figura 1 - Aeronave parada após o recolhimento do trem de pouso.

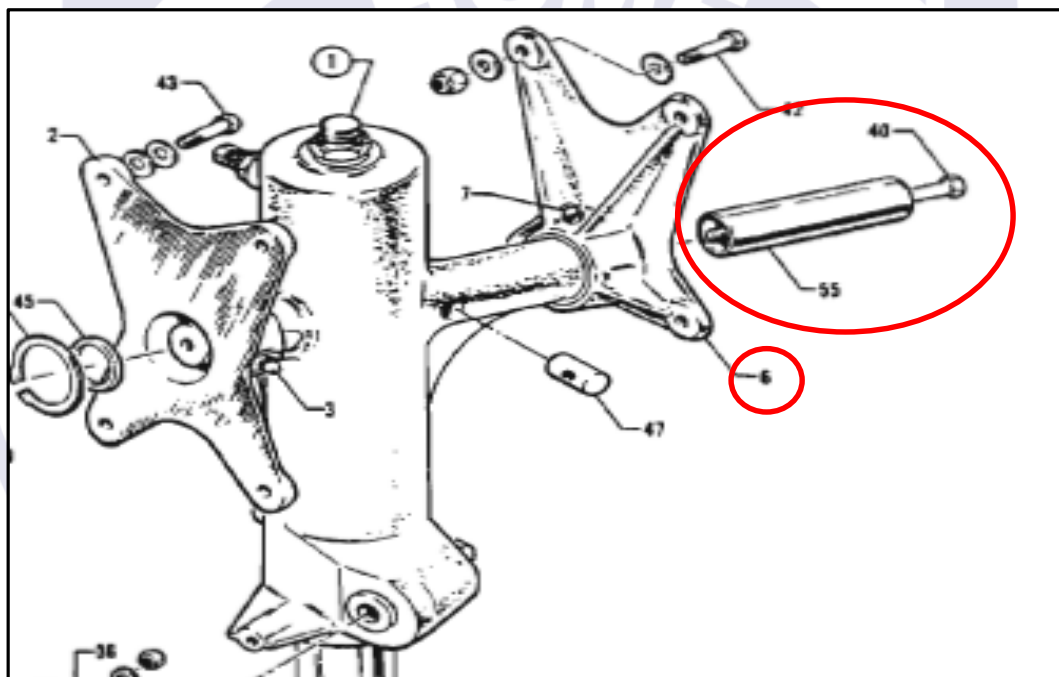
Com relação ao trem de pouso, foi levantado que dois pinos (*retainer assembly*) PN 67502-00 e dois parafusos (*bolt*) AN4-40A PN 401335, um traseiro e um dianteiro, eram instalados por dentro do suporte (*fitting assembly – after trunnion*) PN 57042-12, que por sua vez estava preso na estrutura da asa. Esse conjunto, além de realizar a fixação do conjunto do trem de pouso principal, possibilitava o movimento lateral da perna de força no sentido de recolher e de estender, conforme Figura 2.

Figura 2 - Extrato do Catálogo de Peças CIP 810C/589, pág. 1J18 com a localização do pino PN 67502-00 (nº 55), parafuso PN 401335 (nº 40) e do suporte PN 57042-12 (nº 6).

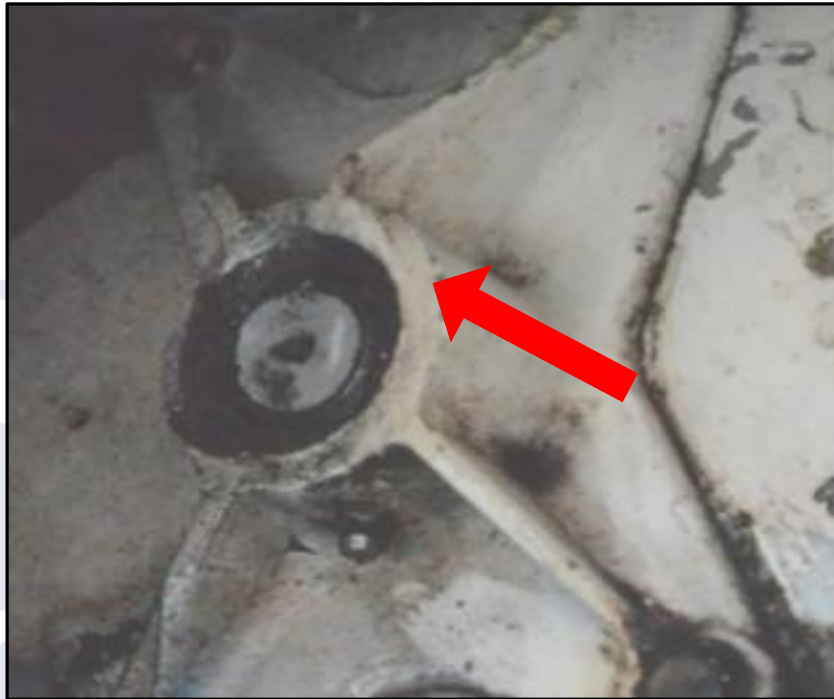
Foi constatado que o desalojamento ocorreu devido à fratura do pino (*retainer assembly*) PN 67502-00 e do parafuso (*bolt*) AN4-40A PN 401335, conforme Figura 3.

Figura 3 - Imagem do pino e parafuso fraturados dentro do alojamento traseiro.

O pino PN 67502-00 e o parafuso PN 401335 fraturados foram recolhidos e levados para análise no Departamento de Ciência e Tecnologia Aeroespacial (DCTA), sendo constatado que a fratura desses componentes ocorreu por sobrecarga. Isto é, houve um ou vários impactos, com magnitude suficiente, para que ocorresse a fissura do pino e do parafuso.

Diante do cenário observado, quais sejam, deterioração do pavimento da pista e a operação frequente em SSMH, formulou-se a hipótese de que, durante as decolagens e pousos, ocorreram impactos com frequência e magnitude suficientes para ocasionar a fratura do pino PN 67502-00 e do parafuso PN 401335.

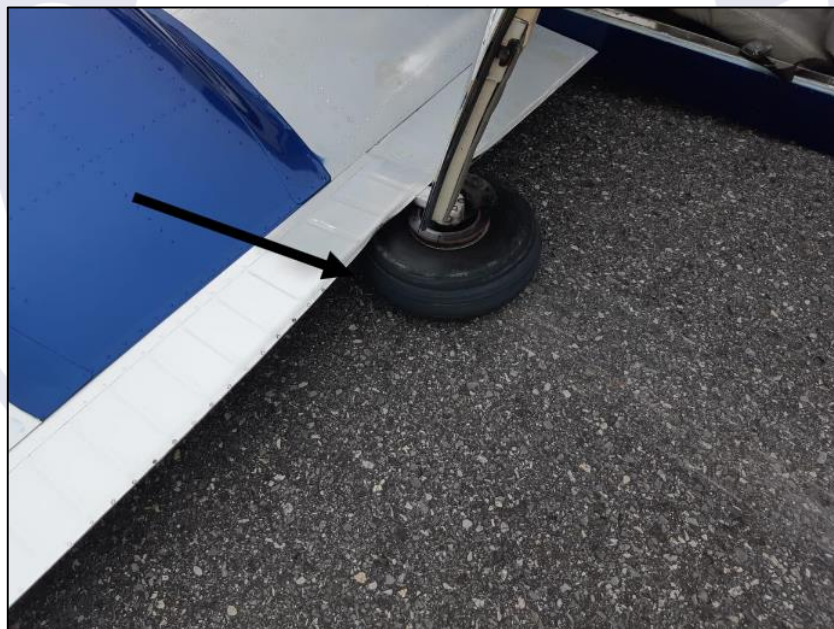
Uma vez que houve a fratura do pino traseiro e seu respectivo parafuso de travamento, a trepidação da movimentação da aeronave no solo fez com que esse pino se desalojasse e por consequência fosse possível que a perna de força soltasse do alojamento, ocorrendo a liberação do trem de pouso, já com baixa velocidade de deslocamento, sendo projetada para trás, conforme pode ser observado na Figura 4.

Figura 4 - Trem de pouso projetado para trás.

Com o desalojamento do pino e posterior deslocamento da perna de força para trás, houve o abaixamento da asa esquerda e a colisão da respectiva hélice com o solo, ocasionando a parada brusca do motor esquerdo.

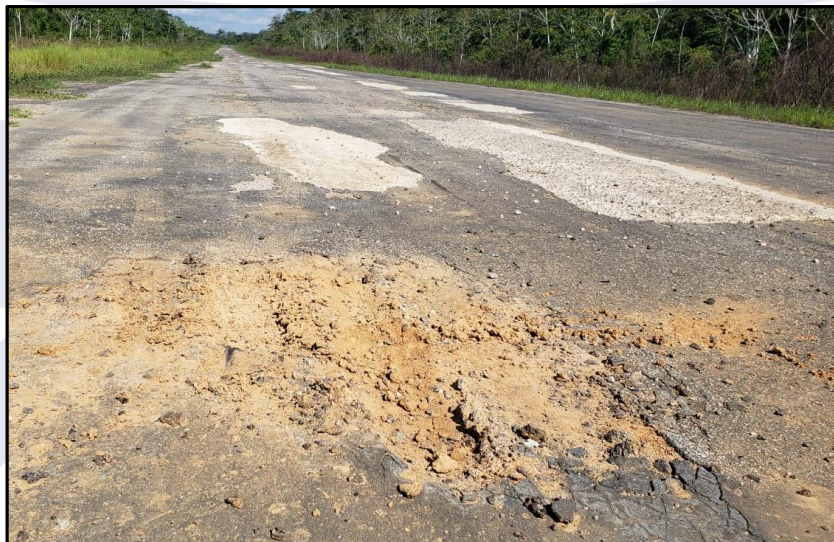
A aeronave utilizava frequentemente a pista de SSMH. Conforme informação do piloto e fotos enviadas posteriormente, foi observado que existiam diversos buracos na pista de pouso e que, durante a decolagem, ele percebeu que ocorreram muitos solavancos oriundos da passagem do trem de pouso por essas deficiências na pavimentação.

Figura 5 - Deterioração da pavimentação da pista em SSMH.

Tal RSV constava como cumprida no site do CENIPA, porém, as condições da cobertura asfáltica da pista de pouso e decolagem do aeródromo de Marechal Thaumaturgo, encontravam-se em avançado estado de deterioração, à época da ocorrência, indicando que possivelmente as medidas tomadas pelo operador do aeródromo não foram eficazes.

Atuar junto ao administrador do Aeródromo de Marechal Thaumaturgo, AC (SSMH), no sentido de que sejam adotadas as medidas necessárias para a recuperação das condições da pista de pouso e decolagem, notadamente no que se refere à cobertura asfáltica, de modo a garantir a segurança das operações aéreas naquele aeródromo.
