COMANDO DA AERONÁUTICA
CENTRO DE INVESTIGAÇÃO E PREVENÇÃO DE
ACIDENTES AERONÁUTICOS

RELATÓRIO FINAL
A-142/CENIPA/2018

OCORRÊNCIA:	ACIDENTE
AERONAVE:	PT-OCB
MODELO:	F33A
DATA:	01SET2018

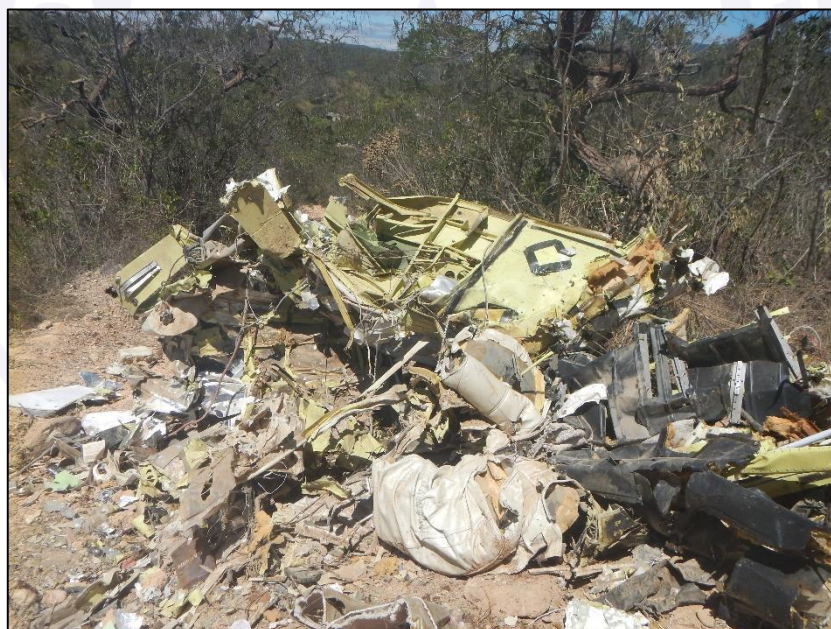
O primeiro e único impacto, ocorreu em atitude picada com alto ângulo (aproximadamente 90° com a superfície do solo) e grande velocidade, o que provocou a entrada do motor em solo rígido (cerca de 1,5 metros de profundidade).

Devido à alta energia do impacto, toda a estrutura ficou retorcida. As asas e os comandos de voo se desprenderam da aeronave e ficaram em posição posterior à posição final da cabine e fuselagem. O trem de pouso, do tipo retrátil, também se despreendeu de seu conjunto maior.

Os compensadores dos profundores estavam simétricos e posicionados em neutro.

Todas as superfícies dos comandos primário e secundário da aeronave foram encontradas no local do acidente (Figura 1).

Figura 1: Destroços da aeronave concentrados no local do acidente.

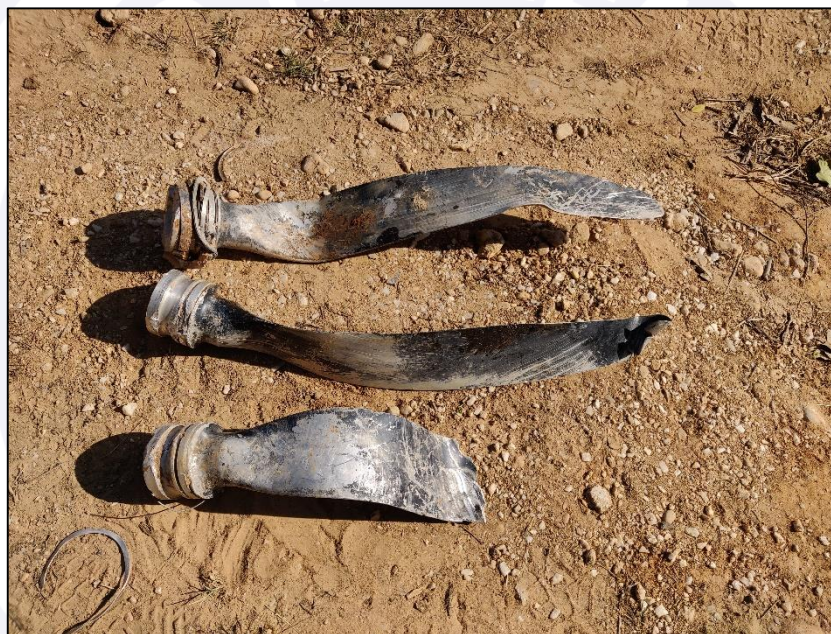
As características dos danos ao motor e nas pás da hélice eram de torções e rompimentos por sobrecarga. As conclusões da análise apontaram que o motor apresentava evidências de que estava operacional e que desenvolvia potência no momento do acidente. Ademais, as pás da hélice apresentavam deformações e quebras características de um motor que desenvolvia potência no momento do impacto contra solo, corroborando as conclusões da análise do motor da aeronave (Figura 2).

Figura 2 - Pás da hélice com torções e rupturas típicas de impacto com potência.

- n) as pás da hélice apresentavam deformações e quebras características de um motor que desenvolvia potência no momento do impacto contra o solo;
- o) na última inspeção de saúde, o piloto obteve parecer favorável, mas com registros de HAS, Dislipidemia e cirurgia prévia de Hérnia Discal;
