COMANDO DA AERONÁUTICA
CENTRO DE INVESTIGAÇÃO E PREVENÇÃO DE
ACIDENTES AERONÁUTICOS

RELATÓRIO FINAL
A-060/CENIPA/2018

OCORRÊNCIA:	ACIDENTE
AERONAVE:	PT-OVJ
MODELO:	PA 25-235
DATA:	03ABR2018

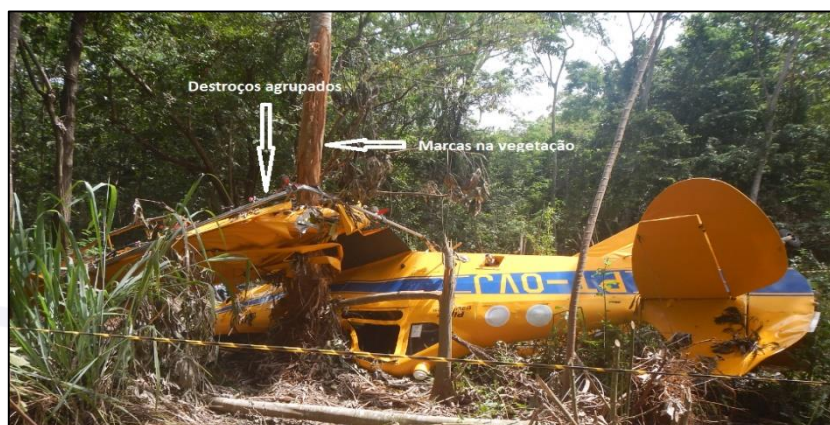
As evidências encontradas no sítio do acidente indicavam que o primeiro impacto deu-se contra a copa de uma dessas árvores. As marcas na vegetação eram sugestivas de reduzido deslocamento horizontal dos destroços, os quais ficaram agrupados, como pode-se observar na Figura 1.

Figura 1 - Vista da aeronave no local da ocorrência, com indicação das características dos destroços e das marcas deixadas na vegetação.

As marcas na vegetação e os danos causados à aeronave, cujos destroços ficaram agrupados, indicavam que a colisão contra o solo ocorreu com baixa velocidade à frente e com grande ângulo de impacto.

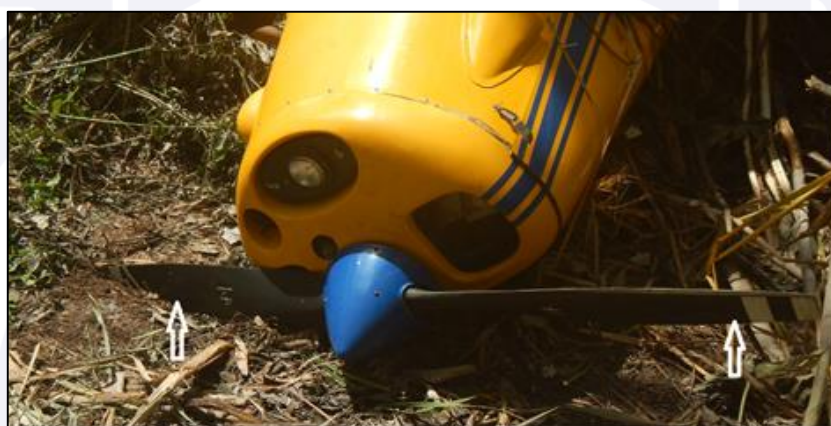
As pás da hélice estavam praticamente isentas de deformação, como pode-se constatar na Figura 2.

Figura 2 - Vista das pás da hélice, destacando o reduzido grau de deformação.

Nesse sentido, o aspecto e as deformações observadas nas pás da hélice corroboram essa condição, visto que permitem observar que não sugeriam desenvolvimento de potência. Ao contrário, indicavam que no momento do impacto a hélice tinha baixa ou nenhuma rotação. Os resultados das análises e pesquisas não encontraram evidências de erro operacional ou mau funcionamento de algum dos sistemas da aeronave.

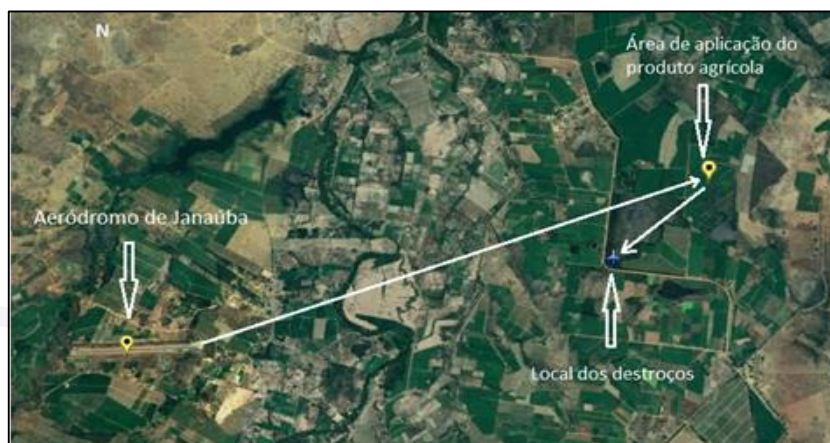
O croqui constante da Figura 3 ilustra a trajetória da aeronave, desde a decolagem da pista de Janaúba até o local da ocorrência.

Figura 3 - Croqui da trajetória da aeronave.
