COMANDO DA AERONÁUTICA
CENTRO DE INVESTIGAÇÃO E PREVENÇÃO DE
ACIDENTES AERONÁUTICOS

RELATÓRIO FINAL SIMPLIFICADO

DADOS DA OCORRÊNCIA			
DATA - HORA	INVESTIGAÇÃO	SUMA Nº	
16FEV2023 - 11:00 (UTC)	SERIPA V	A-030/CENIPA/2023	
CLASSIFICAÇÃO	TIPO(S)		
ACIDENTE	[SCF-PP] FALHA OU MAU FUNCIONAMENTO DO MOTOR		
LOCALIDADE	MUNICÍPIO	UF	COORDENADAS
FAZENDA SÃO JOSÉ DO MEIO	SANTA VITÓRIA DO PALMAR	RS	33°25'35"S 053°14'55"W

DADOS DA AERONAVE		
MATRÍCULA	FABRICANTE	MODELO
PT-UDU	NEIVA	EMB-201A
OPERADOR	REGISTRO	OPERAÇÃO
CHUÍ AVIAÇÃO AGRÍCOLA LTDA-ME	SAE-AG	AGRÍCOLA

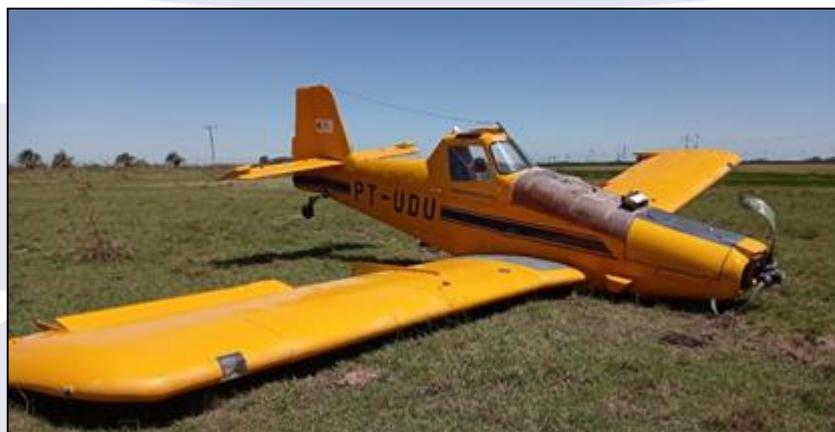
A aeronave teve danos substanciais e o tripulante saiu ileso.

Figura 1 - Vista da aeronave após a parada total.

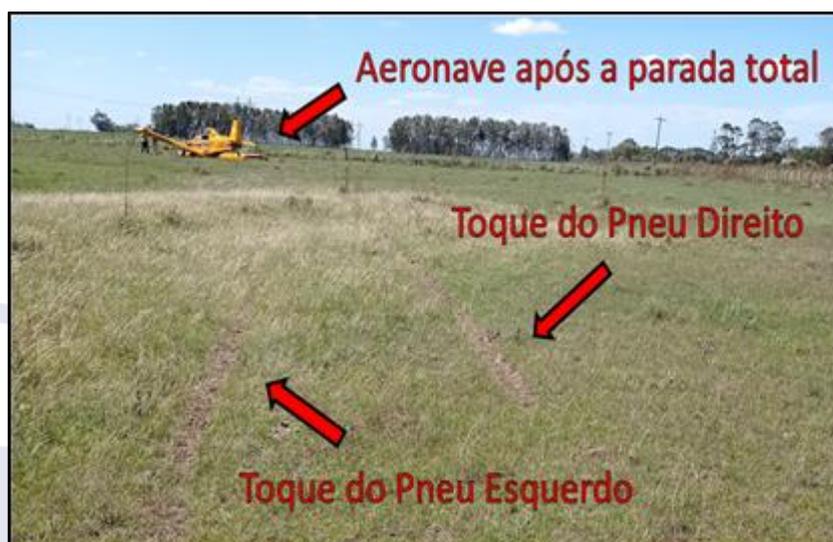
Em consequência desse procedimento, os trens de pouso principais colapsaram e houve a colisão da hélice contra o solo (Figura 2).

Figura 2 - Imagem das marcas deixadas pelos trens de pouso durante o impacto contra o solo e posição final da aeronave.

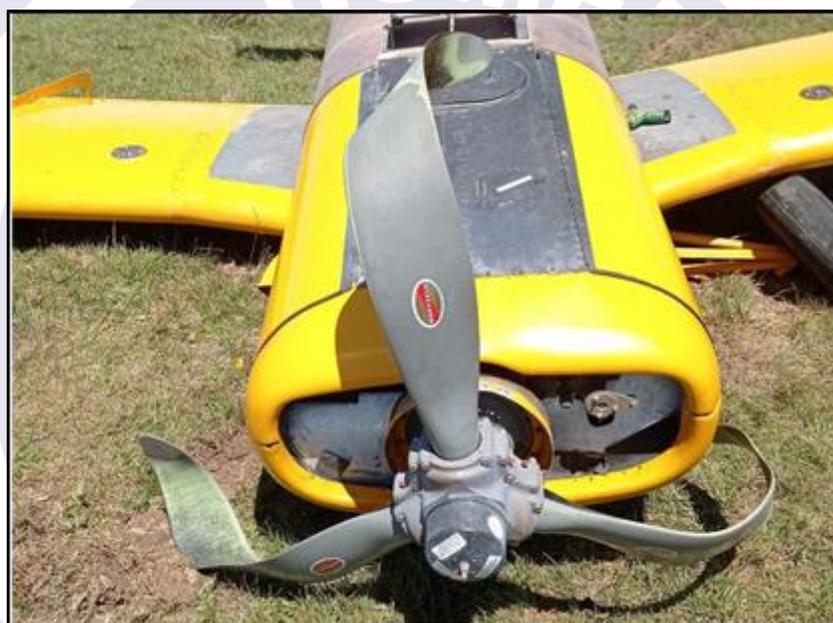
As pás da hélice apresentavam deformação para trás, indicando impactos em regime de baixa energia rotacional (Figura 3).

Figura 3 - Imagem mostrando a deformação nas pás da hélice.

Por outro lado, considerando que as deformações das pás da hélice indicavam impactos em regime de baixa energia rotacional, também não foi possível descartar a hipótese de que o motor tenha apresentado problemas de desempenho em voo e provocado a necessidade de se realizar um pouso forçado.
