COMANDO DA AERONÁUTICA
CENTRO DE INVESTIGAÇÃO E PREVENÇÃO DE
ACIDENTES AERONÁUTICOS

RELATÓRIO FINAL SIMPLIFICADO

DADOS DA OCORRÊNCIA			
DATA - HORA	INVESTIGAÇÃO	SUMA N°	
19FEV2020 - 16:15 (UTC)	SERIPA III	A-024/CENIPA/2020	
CLASSIFICAÇÃO	TIPO(S)	SUBTIPO(S)	
ACIDENTE	[LALT] OPERAÇÃO A BAIXA ALTITUDE	NIL	
LOCALIDADE	MUNICÍPIO	UF	COORDENADAS
FORA DE AERÓDROMO	PATROCÍNIO	MG	18°58'17"S 047°10'22"W

DADOS DA AERONAVE		
MATRÍCULA	FABRICANTE	MODELO
PT-UGA	NEIVA	EMB-201A
OPERADOR	REGISTRO	OPERAÇÃO
FENNER AVIAÇÃO AGRÍCOLA LTDA	SAE-AG	AGRÍCOLA

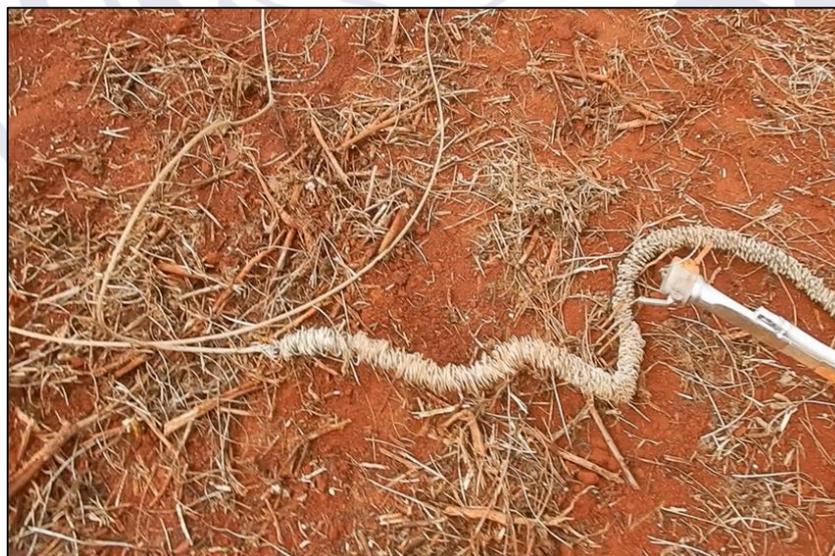
Observadores relataram ter visto a aeronave colidindo com um cabo de aço que ancorava as torres de baixa tensão próximo à área de pouso. Esta informação corroborou com a análise dos destroços durante a ação inicial de investigação, pois foi encontrado, preso à aeronave, um cabo de aço com marcas que indicavam que houve grande tensão, conforme Figura 1.

Figura 1 - Cabo de aço com indícios de grande tensão.

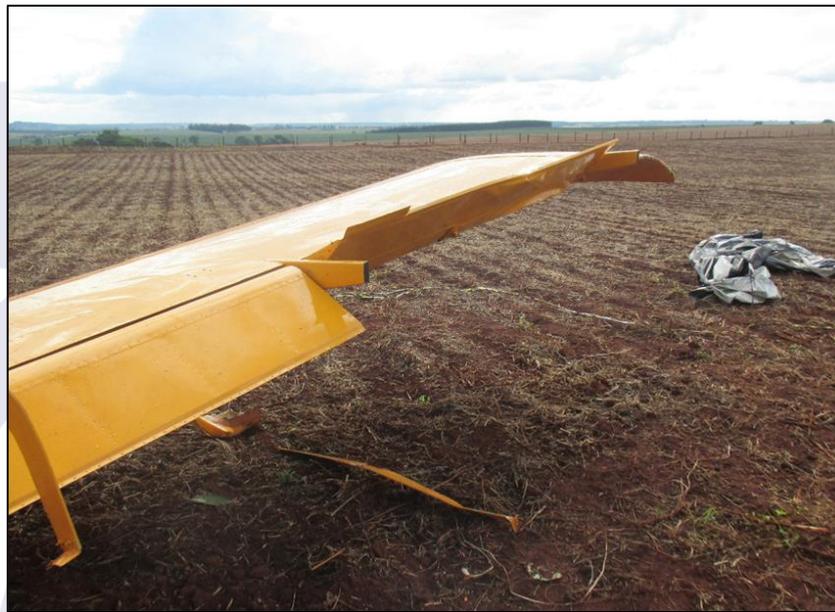
Foi constatado que o aileron direito estava travado em posição próxima a deflexão total para a direita, como pode-se observar na Figura 2, o que levaria o piloto a perder o controle da aeronave.

Figura 2 - Aileron direito com marcas de impacto.

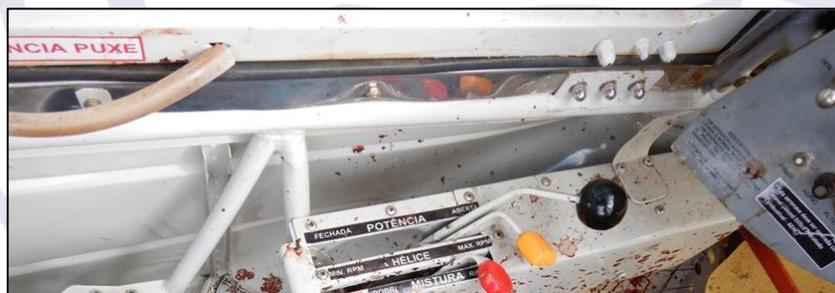
A análise da hélice e dos componentes do motor indicavam que estes operavam em máxima potência, em consonância com as posições encontradas das manetes, afastando, assim, a possibilidade de falha do motor, conforme Figuras 3 e 4.

Figura 3 – Posição das manetes compatíveis com voo.

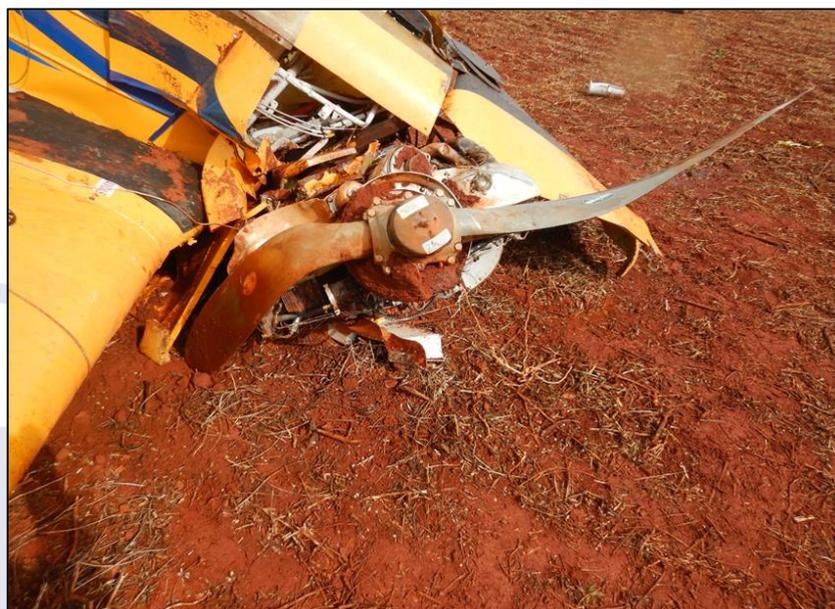
Figura 4 - Deformações da hélice com evidências de impacto com potência.
