**COMANDO DA AERONÁUTICA**  
**CENTRO DE INVESTIGAÇÃO E PREVENÇÃO DE**  
**ACIDENTES AERONÁUTICOS**

**RELATÓRIO FINAL SIMPLIFICADO**

DADOS DA OCORRÊNCIA				
DATA - HORA	INVESTIGAÇÃO	SUMA N°		
19JAN2016 - 12:00 (UTC)	SERIPA IV	A-014/CENIPA/2016		
CLASSIFICAÇÃO	TIPO(S)	SUBTIPO(S)		
ACIDENTE	[FUEL] COMBUSTÍVEL	NIL		
LOCALIDADE	MUNICÍPIO	UF	COORDENADAS	
FORA DE AERÓDROMO	BARRA BONITA	SP	22°29'35"S	048°30'18"W

DADOS DA AERONAVE		
MATRÍCULA	FABRICANTE	MODELO
PT-UTQ	NEIVA INDÚSTRIA AERONÁUTICA	EMB-202A
OPERADOR	REGISTRO	OPERAÇÃO
DIRETA AVIAÇÃO AGRÍCOLA LTDA.	SAE-AG	AGRÍCOLA

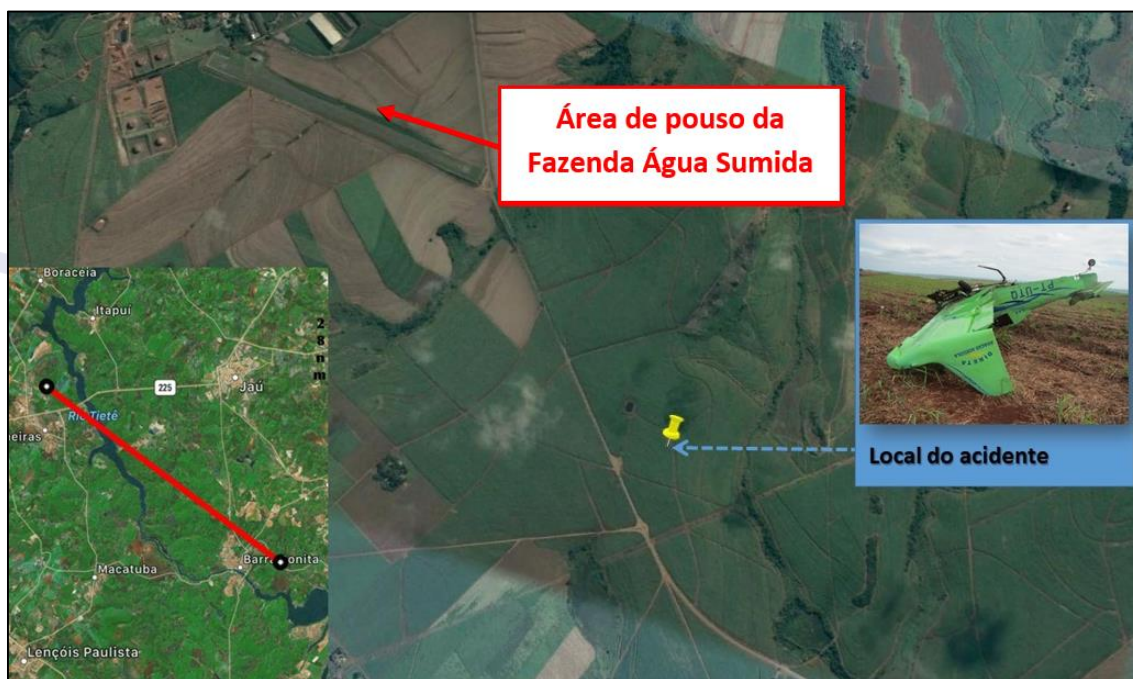
A amostra de etanol coletada na asa direita estava com aspecto límpido, livre de impurezas e apresentou teor alcoólico de 78,5%. O combustível que alimentava o motor da aeronave, no momento da ocorrência, era proveniente da asa direita.

O piloto utilizou uma área de cultivo de cana-de-açúcar para realizar o pouso de emergência e ocorreu a colisão do trem de pouso da aeronave contra uma fileira de adubo orgânico, provocando seu pilonamento (Figura 1).

Figura 1 - Local do acidente e imagem da aeronave após a parada total.

Apesar de não ter sido possível determinar a origem do etanol utilizado, bem como suas condições de armazenamento, a comissão de investigação concluiu, como hipótese mais provável, que as alterações mencionadas no combustível da aeronave tenham contribuído para a falha do motor em voo e a consumação da ocorrência.

Atuar junto à DIRETA AVIAÇÃO AGRÍCOLA LTDA., no sentido de reforçar a importância de uma supervisão gerencial adequada nos serviços de planejamento e execução nos âmbitos administrativo, técnico e operacional, no que tange ao controle das especificações do combustível utilizado em suas aeronaves.
