COMANDO DA AERONÁUTICA
CENTRO DE INVESTIGAÇÃO E PREVENÇÃO DE
ACIDENTES AERONÁUTICOS

RELATÓRIO FINAL SIMPLIFICADO

DADOS DA OCORRÊNCIA				
DATA - HORA	INVESTIGAÇÃO	SUMA Nº		
10JAN2018 - 12:00 (UTC)	SERIPA V	A-003/CENIPA/2018		
CLASSIFICAÇÃO	TIPO(S)	SUBTIPO(S)		
ACIDENTE	[OTHR] OUTROS	NIL		
LOCALIDADE	MUNICÍPIO	UF	COORDENADAS	
FORA DE AERÓDROMO	SÃO LOURENÇO DO SUL	RS	31°11'38"S	051°51'54"W

DADOS DA AERONAVE		
MATRÍCULA	FABRICANTE	MODELO
PT-WNU	CESSNA AIRCRAFT	A188B
OPERADOR	REGISTRO	OPERAÇÃO
CAMPONESA AVIAÇÃO AGRÍCOLA LTDA.	SAE-AG	AGRÍCOLA

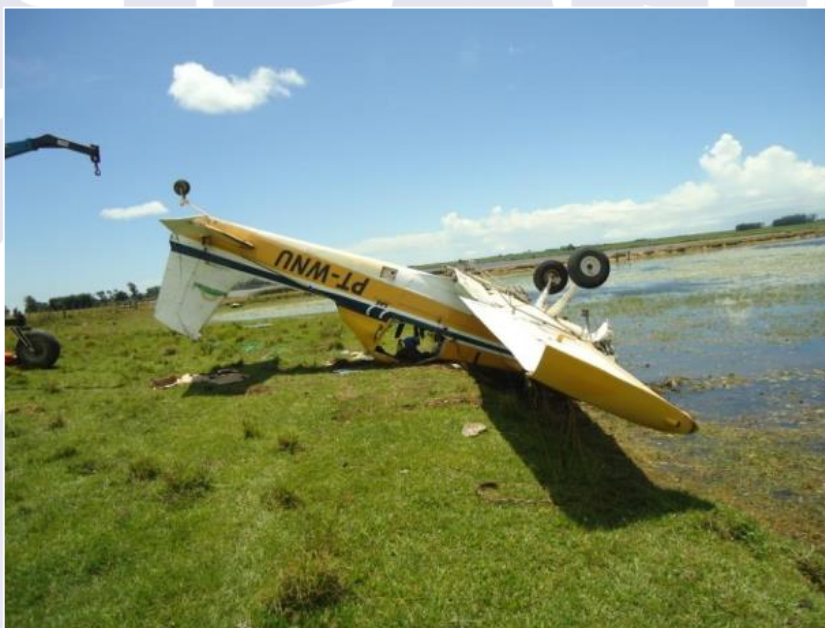
O comprimento de pista remanescente não foi suficiente para a abortiva, vindo o avião a ultrapassar a cabeceira oposta e colidir contra uma cerca, parando totalmente após entrar em um açude, permanecendo no dorso.

A aeronave teve danos substanciais. O piloto sofreu lesões leves.

Figura 1 - Vista lateral esquerda da aeronave, após ter sido retirada do açude.

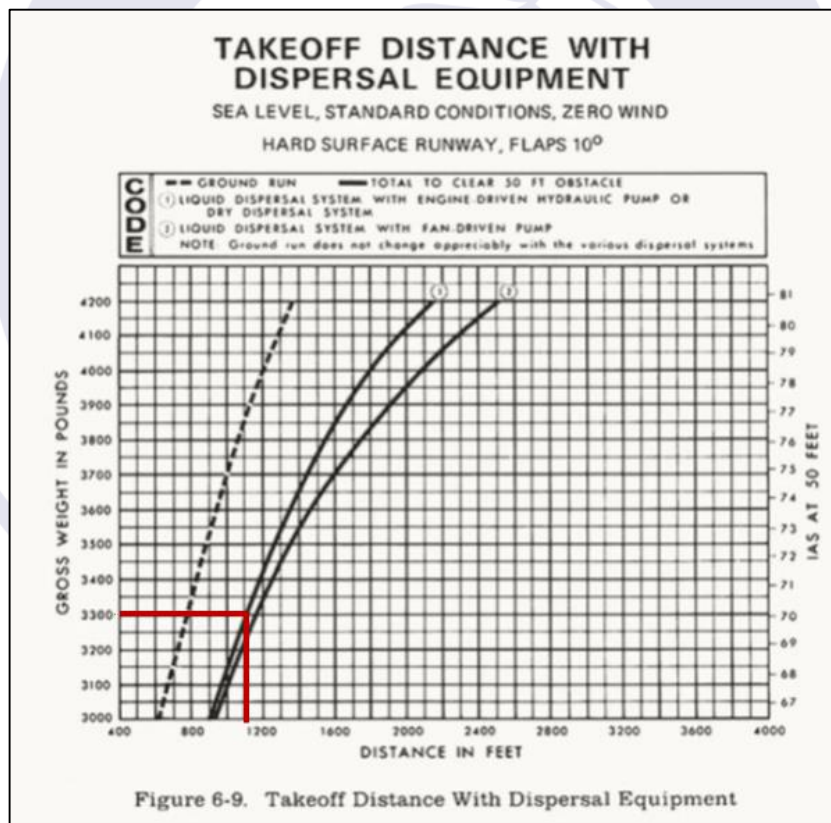
De acordo com a figura 6-9 *TAKEOFF DISTANCE WITH DISPERSAL EQUIPMENT*, Seção 6, página 6-9, do Manual do Operador, o comprimento de pista necessário para decolagem do A188B com *flaps* 10°, equipado com sistema de dispersão e peso de 3.352,92lbs era de 1.100ft ou 335,28m. Com 780m de comprimento, a área para uso aeroagrícola possuía dimensões suficientes para a operação da referida aeronave.

Figura 2 - Gráfico de *Takeoff Distance* do A188B.
