RELATÓRIO FINAL
A-088/CENIPA/2015

OCORRÊNCIA:	ACIDENTE
AERONAVE:	PT-YDY
MODELO:	206B
DATA:	16JUN2015

O presente Relatório Final refere-se ao acidente com a aeronave PT-YDY, modelo 206B, ocorrido em 16JUN2015, classificado como “[CFIT] Voo controlado contra o terreno”.

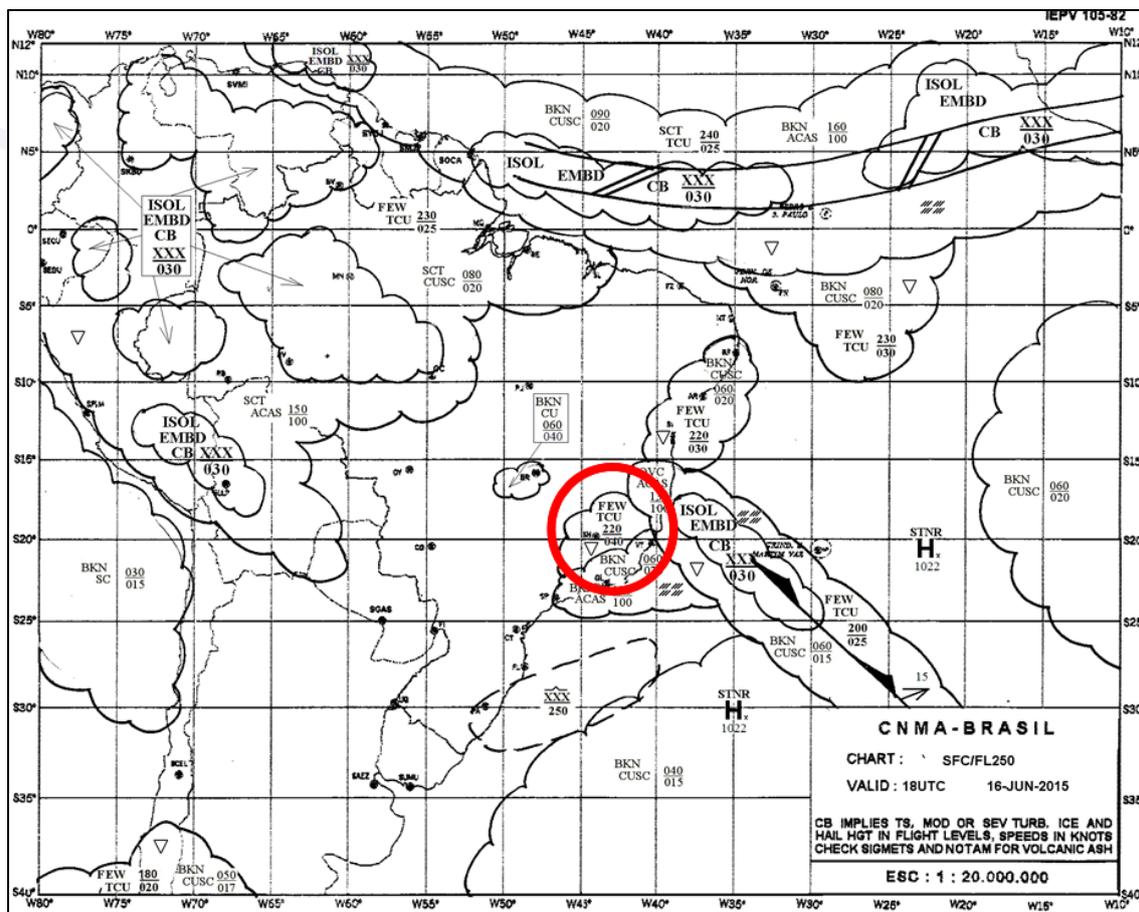
Figura 1 - Carta Meteorológica SIGWX.

A Carta de Tempo Significativo (SIGWX), com validade até 18h00min (UTC), ilustrava a presença de poucas nuvens *Towering Cumulus* (TCU), com base a 4.000ft e topo no FL220 (Figura 1).

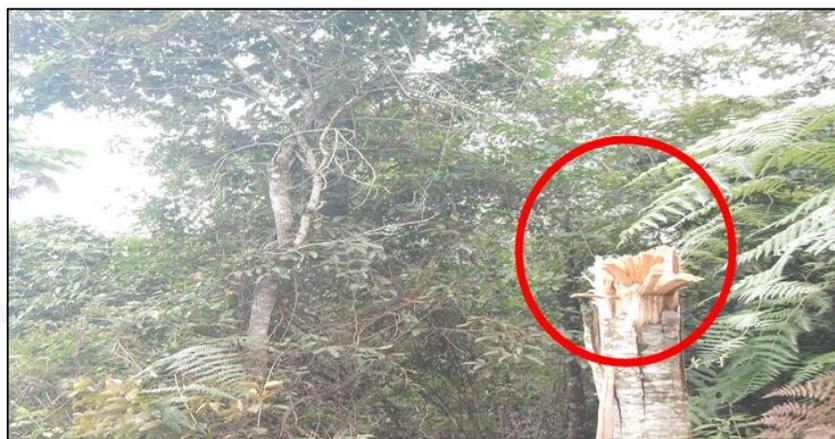
Figura 2 - Ponto de corte na vegetação.

A aeronave inicialmente colidiu contra a vegetação e posteriormente contra o terreno. No local da ocorrência, foram identificadas vegetações seccionadas, com pontos de corte entre dois e três metros, evidenciando o rastro de passagem da aeronave até a parada final (Figura 2).

O rastro deixado pela aeronave na vegetação indicava uma trajetória com alto ângulo de impacto contra o terreno, mas em voo praticamente nivelado, em função da característica extremamente íngreme da elevação.

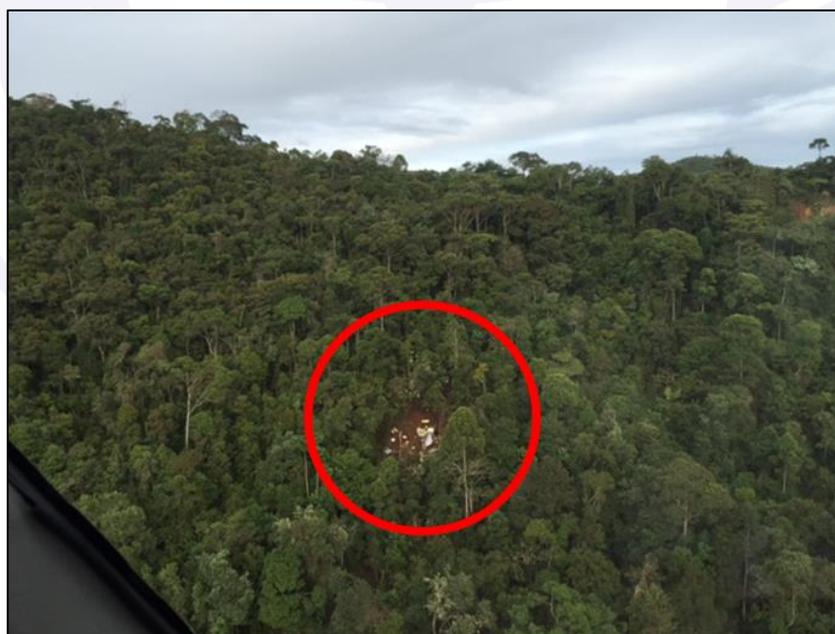
Figura 3 - Imagem aérea do local da ocorrência.

O local de colisão da aeronave era de difícil acesso, de mata fechada, em terreno íngreme e com árvores de copas altas, numa altitude de aproximadamente 4.092ft (1.229m).

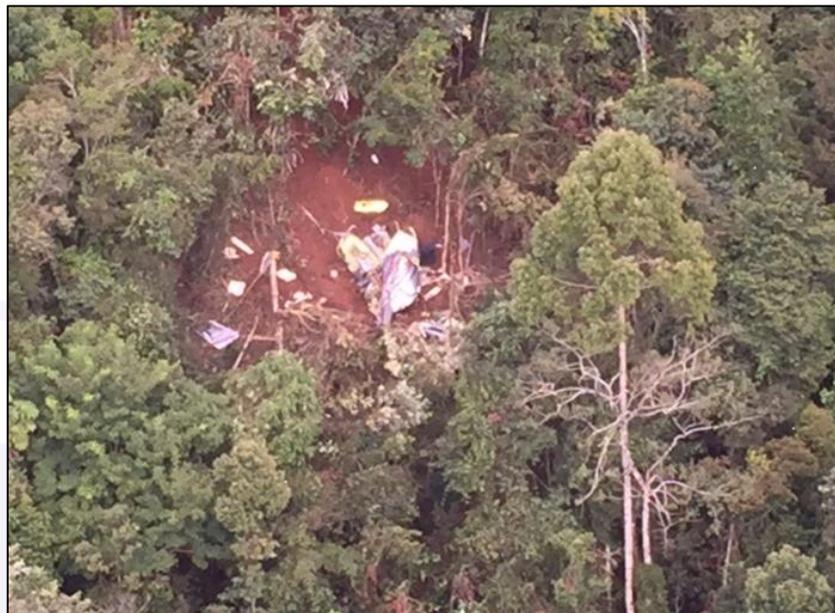
Figura 4 - Imagem aérea da concentração dos destroços.

Os destroços da cabine de passageiros e da seção traseira (cone de cauda) encontravam-se concentrados no mesmo local, enquanto as partes do rotor principal, rotor traseiro e da cabeça (*hub*) da transmissão distavam 10, 7 e 6 metros da cabine de passageiros, respectivamente.

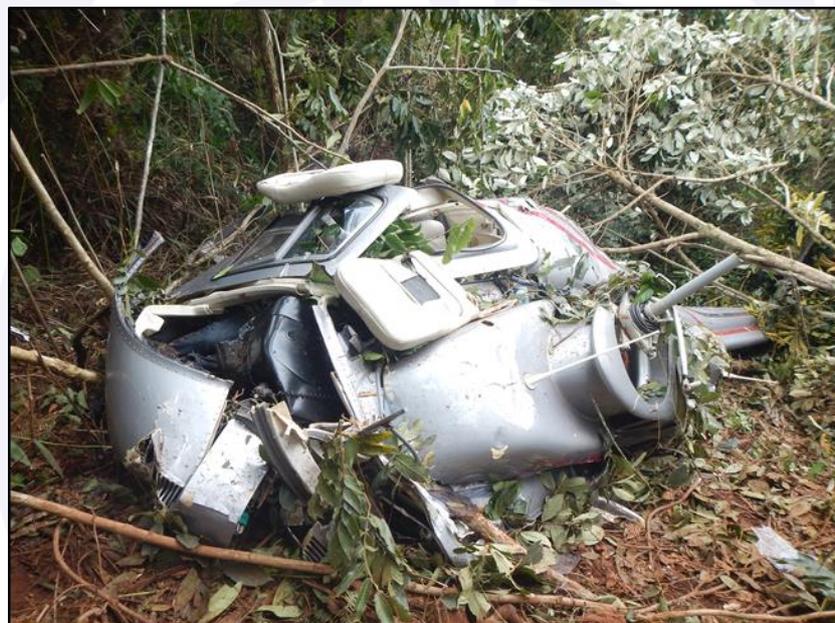
Figura 5 - Núcleo dos destroços da aeronave.

A aeronave foi encontrada tombada para o lado esquerdo da fuselagem e com os corpos dos seus três ocupantes ainda posicionados em seu interior, com cintos atados: piloto e um passageiro nos assentos dianteiros e outro passageiro no assento traseiro direito.

Não foram encontrados indícios de fogo.
