COMANDO DA AERONÁUTICA
CENTRO DE INVESTIGAÇÃO E PREVENÇÃO DE
ACIDENTES AERONÁUTICOS

RELATÓRIO FINAL
IG-050/CENIPA/2017

OCORRÊNCIA:	INCIDENTE GRAVE
AERONAVE:	PT-YOL
MODELO:	AS 350 B2
DATA:	24MAR2017

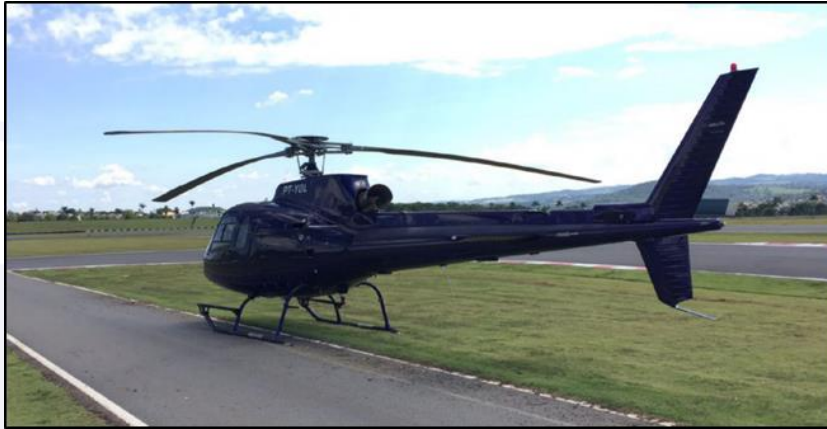
O piloto efetuou o pouso forçado ainda dentro do autódromo a, aproximadamente, 120 metros do local da decolagem. Entre o primeiro toque no solo e a parada total, a aeronave percorreu cerca de 30 metros, deslizando o esqui esquerdo sobre uma superfície de asfalto e o esqui direito sobre uma superfície de grama (Figura 1).

Figura 1 - Vista da aeronave após a parada total.

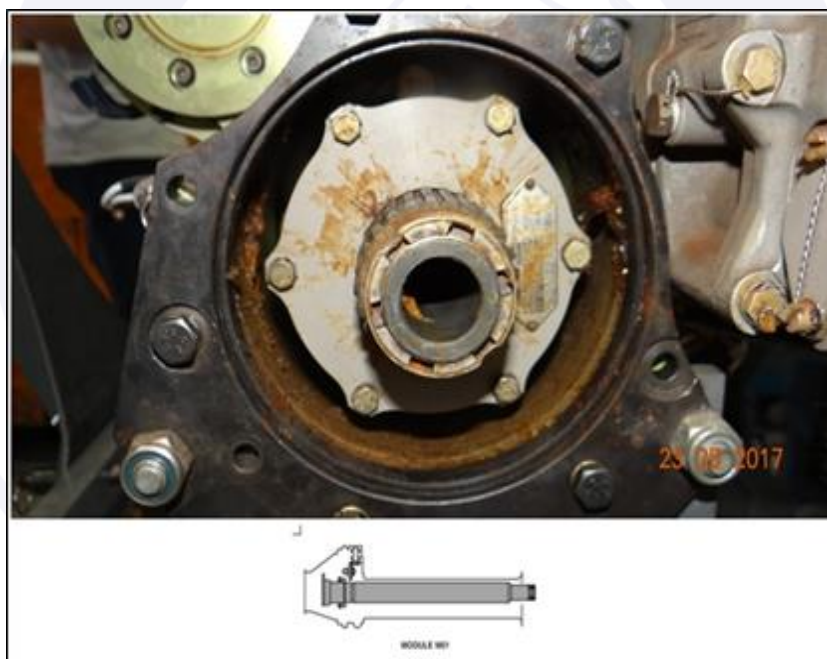
Segundo a análise técnica do Instituto de Aeronáutica e Espaço (IAE) do DCTA, o módulo 1 do motor foi inspecionado e não foi encontrada anomalia que pudesse indicar seu mau funcionamento. A roda livre foi testada e verificou-se que apresentava funcionamento normal (Figura 3).

Figura 3 - Vista da roda livre sem danos.

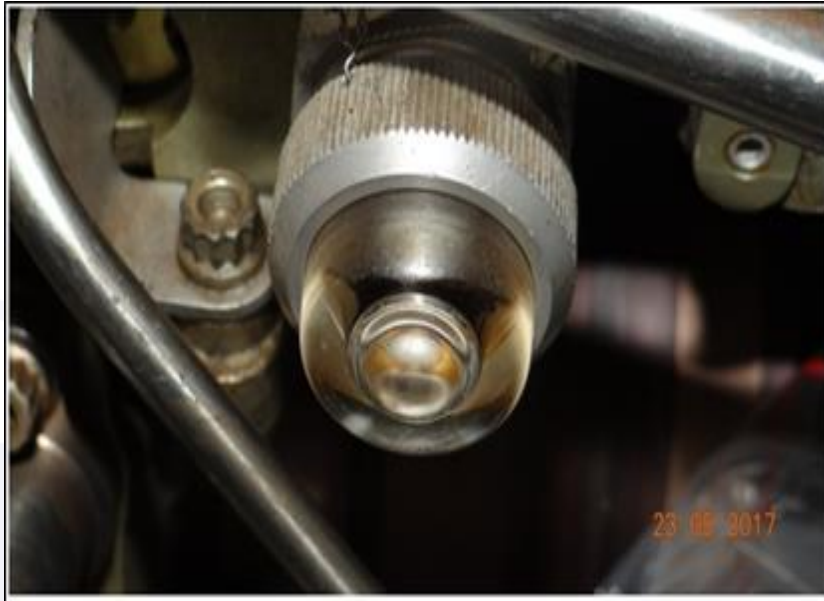
Durante a inspeção no sistema de lubrificação, constatou-se que havia limalha retida no filtro de óleo do motor.

No entanto, o indicador de obstrução estava na posição normal de trabalho, ou seja, indicava que o sistema *by-pass* não havia sido ativado para garantir a lubrificação (Figura 4).

Figura 4 - Vista do indicador de pré-obstrução na condição de repouso.

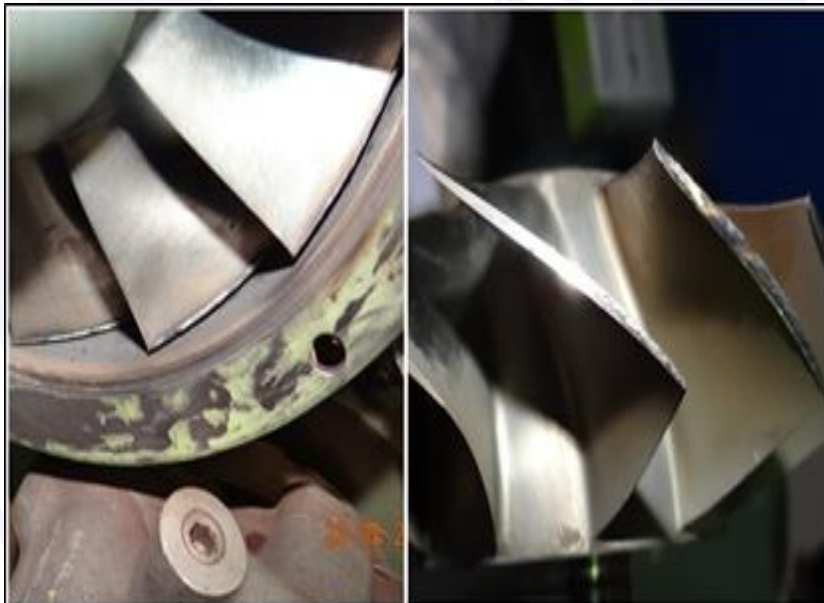
No módulo 2, foram observadas marcas de roçamento intenso resultantes do contato das pás do estágio axial do compressor com a sua carcaça (Figura 5).

Figura 5 - Marcas de roçamento observadas nas pás do estágio axial do compressor.

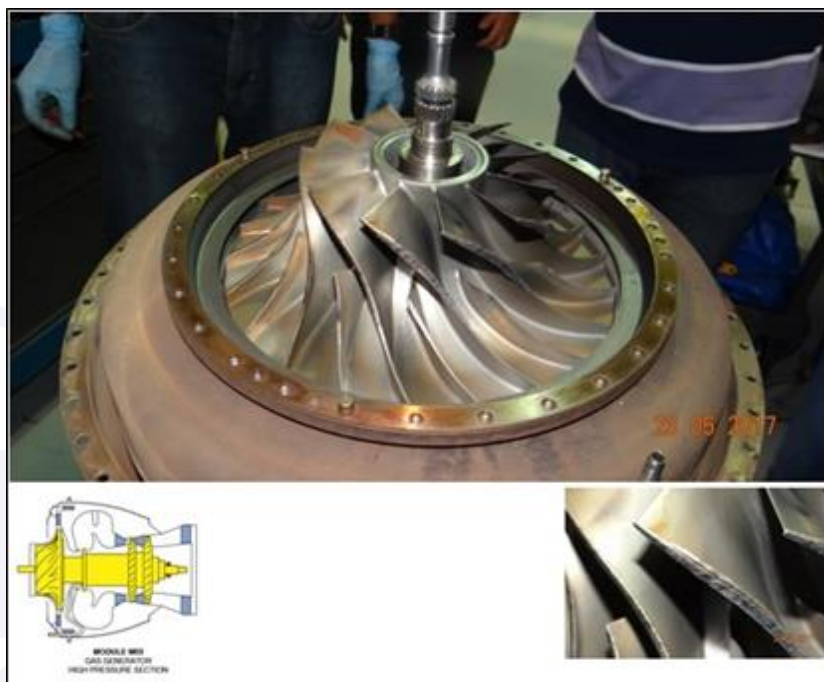
No módulo 3, foram encontradas marcas de roçamento intenso oriundas do contato entre o impelidor centrífugo com a sua carcaça.

Além disso, foi observado o roçamento entre o acoplamento cúbico e o labirinto (Figura 6).

Figura 6 - Vista geral do impelidor centrífugo com marcas de roçamento.

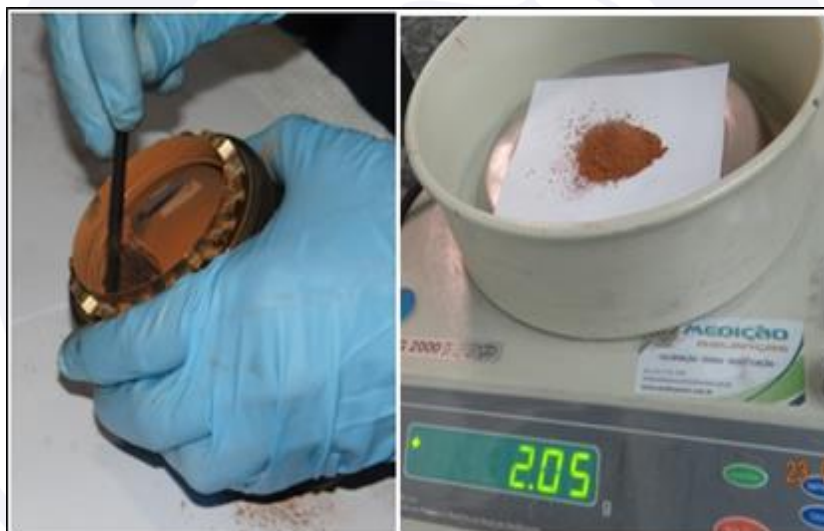
No interior do acoplamento crvico, foi encontrada laterite, que foi removida e pesada. O peso obtido foi de 2,05 gramas, sendo que o limite informado pelo fabricante era de 11 gramas (Figura 7).

Figura 7 - Coleta e pesagem da laterite.

Caso houvesse uma quantidade de laterite acima do limite do fabricante, esta poderia provocar o desbalanceamento do conjunto rotativo e induzir a falha do rolamento traseiro G3.

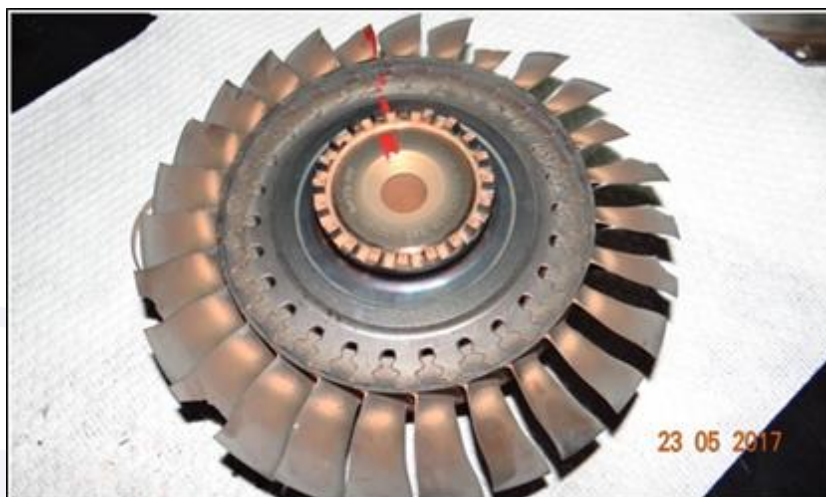
Foi verificado, no segundo estgio da turbina do compressor, que algumas palhetas estavam fraturadas e outras apresentavam dobramentos com trincas e marcas de roçamento (Figura 8).

Figura 8 - Vista posterior do rotor do 2º estágio da turbina do compressor.

O dano nas palhetas foi causado por alongamento prematuro provocado por aumento de temperatura no fluxo dos gases de exaustão, o qual não havia sido reportado. O aumento de temperatura foi observado no 1º e no 2º estágios da turbina do compressor. A causa primária da elevação da temperatura não pôde ser determinada.

Os danos às palhetas do rotor do 2º estágio da turbina do compressor resultaram do alongamento prematuro desses componentes devido ao aumento de temperatura no fluxo dos gases de exaustão, o que conduziu a um súbito desbalanceamento do conjunto rotor. Esse fato teve como consequências a falha do rolamento G3 e, por conseguinte, a falha do motor.

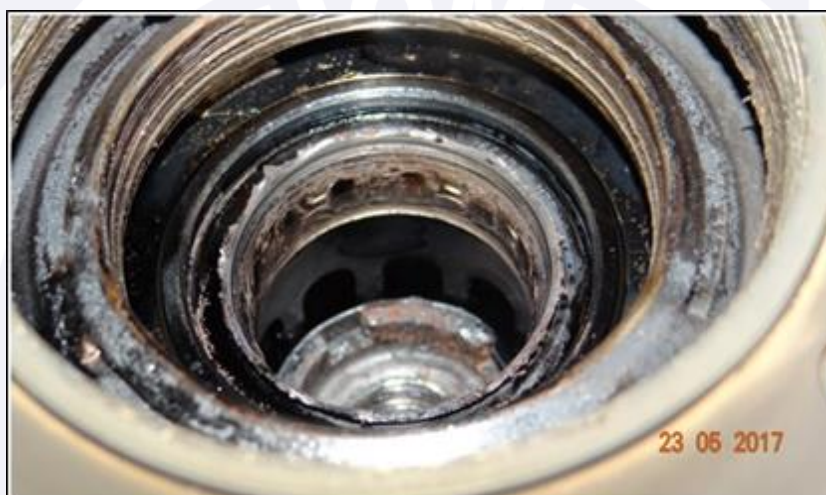
O rolamento traseiro G3 do motor encontrava-se danificado (Figura 9). Pelo *Part Number* (P/N), pôde ser identificado que se tratava do rolamento que passou a ser o recomendado pelo fabricante.

Figura 9 - Vista geral do rolamento G3 danificado.

A falha do rolamento G3 está relacionada com o seu desgaste, o qual foi proveniente de um importante aumento de *stress* radial gerado por um súbito desbalanceamento do conjunto rotor.

O desbalanceamento do conjunto rotor foi consequência dos danos observados nas palhetas do rotor do 2º estágio da turbina do compressor.
