**RELATÓRIO FINAL**  
**IG-072/CENIPA/2017**

<b>OCORRÊNCIA:</b>	<b>INCIDENTE GRAVE</b>
<b>AERONAVE:</b>	<b>PT-YSW</b>
<b>MODELO:</b>	<b>AS 350 BA</b>
<b>DATA:</b>	<b>05MAIO2017</b>

O presente Relatório Final refere-se ao incidente grave com a aeronave PT-YSW, modelo AS 350 BA, ocorrido em 05MAIO2017, classificado como “[BIRD] Colisão com ave”.

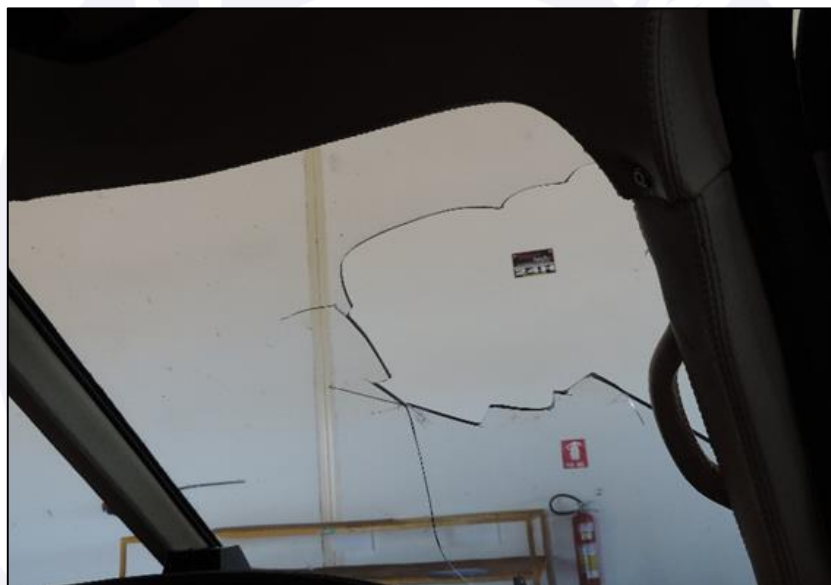
Figura 1 - Visão interna do para-brisas direito danificado pelo impacto contra o urubu.

O dano se restringiu apenas ao para-brisas da aeronave.
