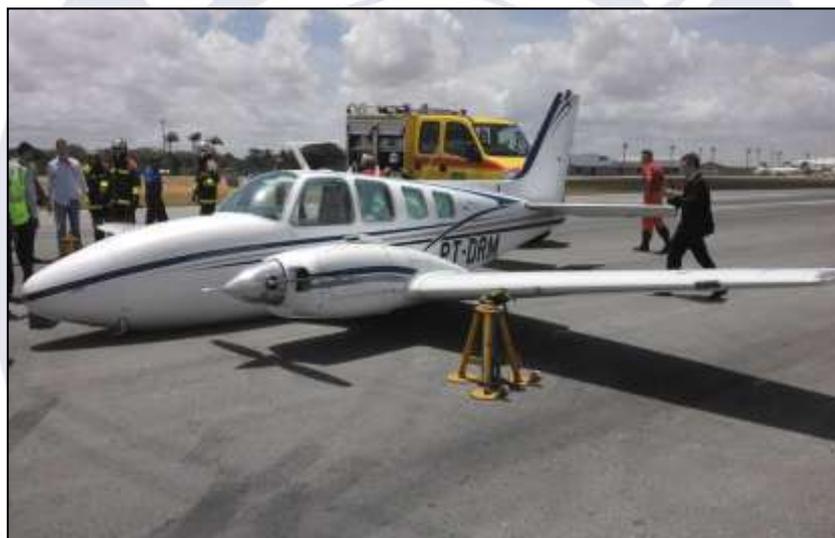
O piloto executou os procedimentos previstos pelo *checklist* de emergência da aeronave e pousou na cabeceira 13 de SBFZ, percorrendo aproximadamente 900 metros até a parada total na pista. O aeródromo SBFZ ficou interditado para operações de pouso e decolagem por aproximadamente 40 minutos.

Figura 1 - Aeronave após a ocorrência.

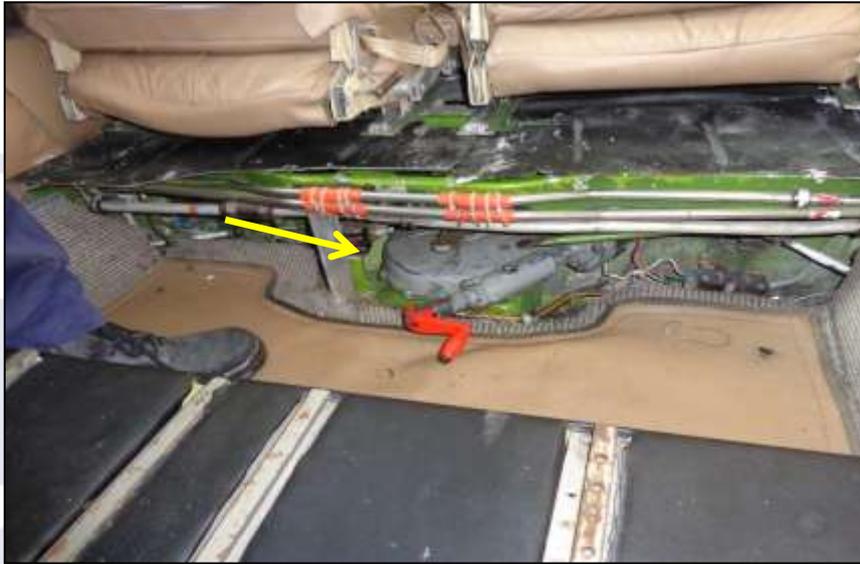
Figura 2 - Conjunto Atuador do Trem de Pouso (*Gear Box*) instalado na aeronave.

Inicialmente, foi observado que a *Gear Box* da aeronave estava travada, pois, em voo, não havia liberdade de movimentação do atuador manual do sistema. Tal cenário não permitiu o baixamento do trem de pouso em voo, visto que, com a *Gear Box* travada, não seria possível estender as hastes que movimentam o trem de pouso, mesmo pelo sistema de emergência.

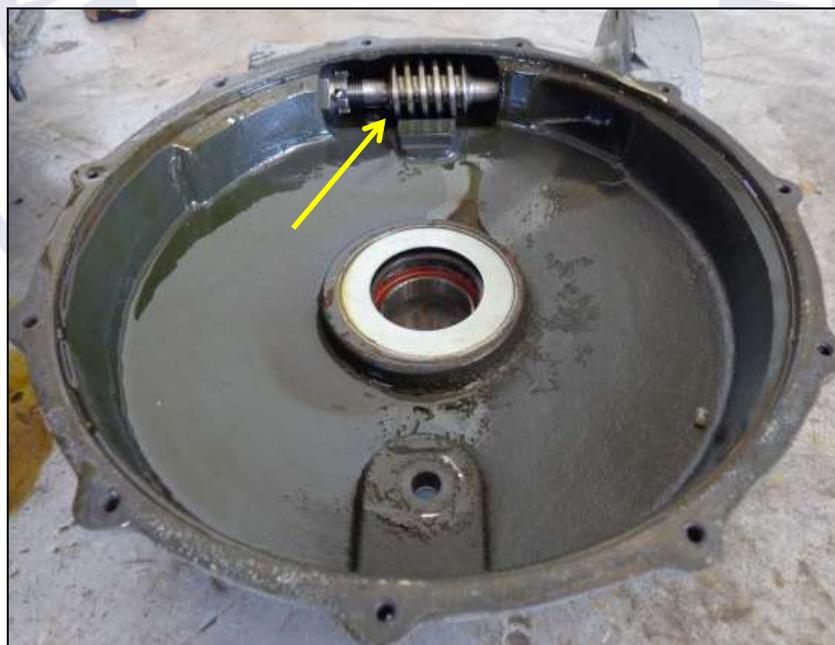
Após a abertura da *Gear Box*, identificou-se que o travamento era provocado pelo não alinhamento dos dentes do Eixo de Manivela “Sem Fim” com os dentes do Atuador “Meia Lua”, componentes existentes no interior do sistema.

Figuras 3 - Eixo de Manivela “Sem Fim”.

- o) o motor elétrico da *Gear Box* estava danificado devido à sobrecarga de tensão;
- p) os dentes do Eixo de Manivela "Sem Fim" estavam desalinhados com os dentes do Atuador "Meia Lua", da *Gear Box*;

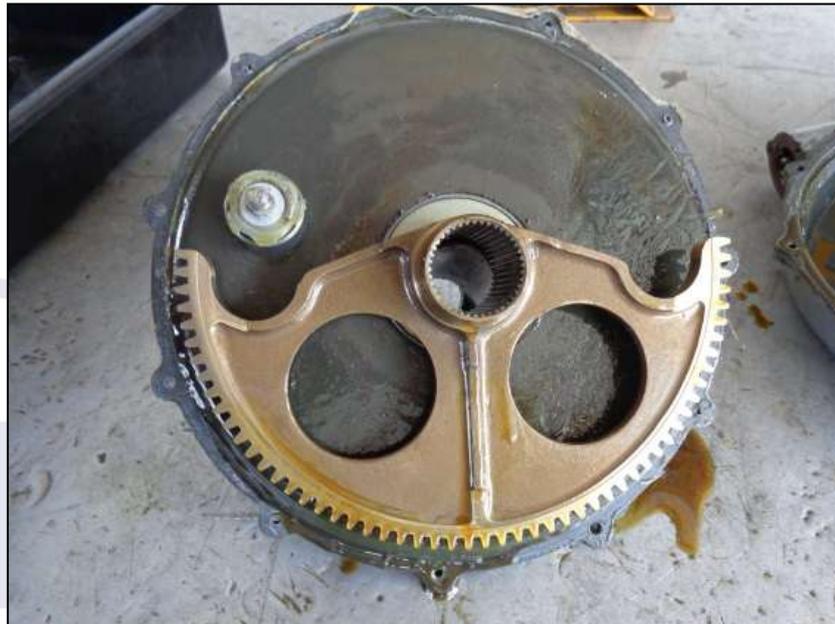
Figuras 4 - Atuador "Meia Lua" da Gear Box.

Tal fato pode ter sido provocado por uma sobrevoltagem do motor elétrico quando foi acionado para o recolhimento do trem de pouso após a decolagem de SBRF. Nessa inspeção, foi constatado que o motor elétrico da Gear Box estava danificado devido à sobrecarga de tensão.

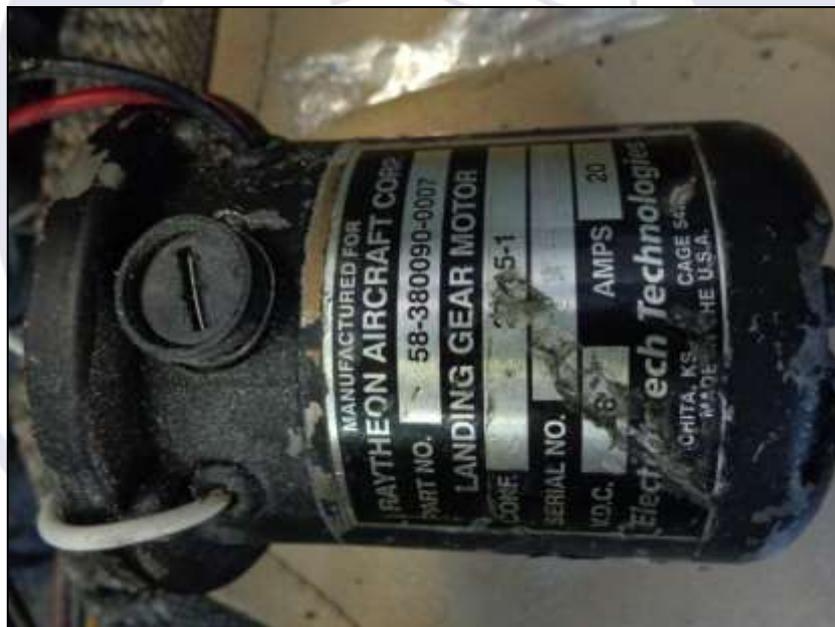
Figura 5 - Motor elétrico da Gear Box.
