COMANDO DA AERONÁUTICA
CENTRO DE INVESTIGAÇÃO E PREVENÇÃO DE
ACIDENTES AERONÁUTICOS

RELATÓRIO FINAL SIMPLIFICADO

DADOS DA OCORRÊNCIA					
DATA - HORA		INVESTIGAÇÃO		SUMA Nº	
11JAN2012 - 13:45 (UTC)		SERIPA IV		A-509/CENIPA/2021	
CLASSIFICAÇÃO		TIPO(S)		SUBTIPO(S)	
ACIDENTE		[LOC-I] PERDA DE CONTROLE EM VOO		NIL	
LOCALIDADE		MUNICÍPIO		UF	
FORA DE AERÓDROMO)		ELDORADO		SP	
				COORDENADAS	
				24°35'20"S 048°12'21"W

DADOS DA AERONAVE		
MATRÍCULA	FABRICANTE	MODELO
PT-GQT	NEIVA	EMB-201A
OPERADOR		REGISTRO
ELDOBAN AERO AGRÍCOLA LTDA.		SAE-AG
		OPERAÇÃO
		AGRÍCOLA

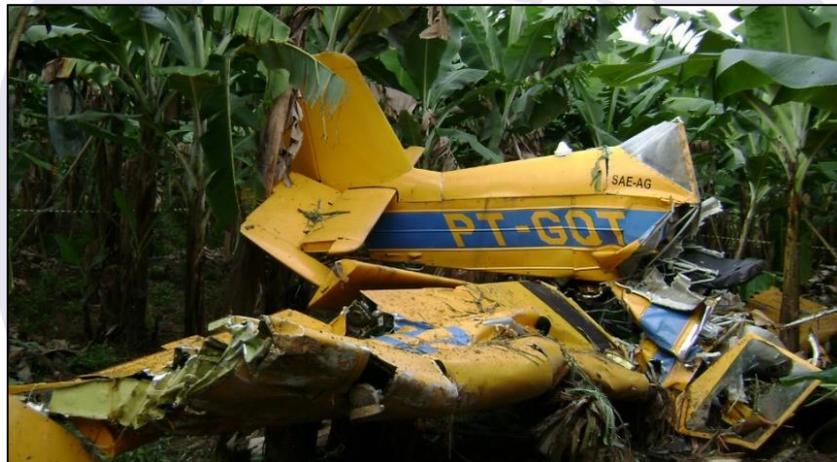
Nos destroços, foi possível constatar que o impacto contra o solo ocorreu em uma trajetória descendente com ângulo acentuado, quase 90°, sem deslocamento horizontal e com possível giro de asa para a direita. Tal inferência pôde ser feita com relação aos danos observados no intradorso da asa direita e a torção localizada na ponta dessa asa (Figura 1).

Figura 1 - Marcas de impacto no intradorso e torção da ponta da asa direita.

Após todas as análises realizadas pela Comissão de Investigação, inferiu-se que houve estol da asa direita, com entrada inadvertida em parafuso, o que caracterizou a perda de controle à baixa altura, possivelmente, decorrente de uma curva de grande inclinação, executada durante a curva de reversão após a passagem baixa sobre a pista 08-26.

Divulgar os ensinamentos colhidos na presente investigação, no intuito de alertar pilotos e operadores da aviação agrícola brasileira sobre a importância de se conhecer e respeitar os limites de performance nas diferentes configurações das aeronaves operadas.

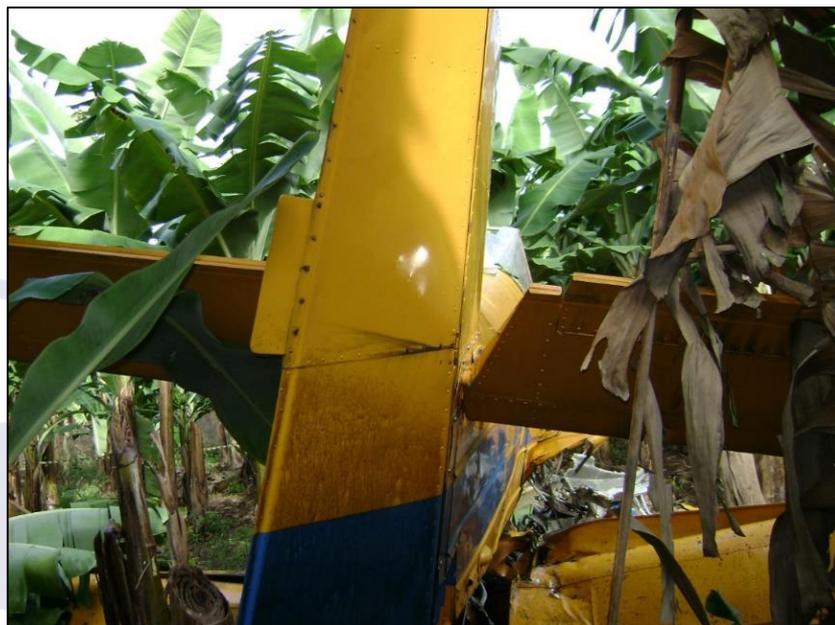
Com relação aos demais comandos, constatou-se que o aileron estava aplicado no sentido de baixar a asa esquerda (aileron esquerdo levantado), leme totalmente defletido para a esquerda, profundor cabrado e flapes na posição de 30° (Figura 2).

Figura 2 - Leme totalmente defletido para a esquerda e profundor cabrado.

A aplicação do comando de leme no sentido oposto ao sentido do giro de asa, faz parte do procedimento de recuperação de um parafuso, previsto pelo Manual de Operação MO PT EMB-201A, conforme especificado na página 3-9, item 3-19-2 – Parafuso (Figura 3).

Com relação ao comando do profundor, que estava na posição cabrado, aventou-se a possibilidade de que o piloto possa ter cabrado na tentativa de evitar a perda de altura, uma vez que uma possível entrada inadvertida em parafuso teria se dado à baixa altura e não havia altura suficiente para baixar o nariz, conforme constava no MO.
