**RELATÓRIO FINAL  
A-Nº005/CENIPA/2008**

**OCORRÊNCIA: ACIDENTE AERONÁUTICO**

**AERONAVE: PT-MFK**

**MODELO: ATR-42-300**

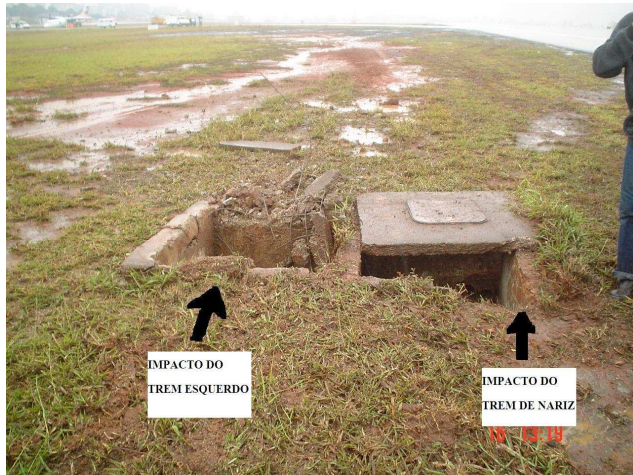
### 3.8 Informações sobre o impacto e os destroços

Em virtude da perda de controle no solo propiciada pela hidroplanagem, a aeronave saiu pela lateral esquerda da pista.

Já sobre o gramado, o trem de pouso esquerdo e seus pneus foram danificados pelo choque com uma caixa de concreto. No mesmo ponto o trem de nariz colidiu com a caixa de concreto adjacente, sofrendo ruptura de seu suporte e sendo recolhido forçadamente para dentro da fuselagem.

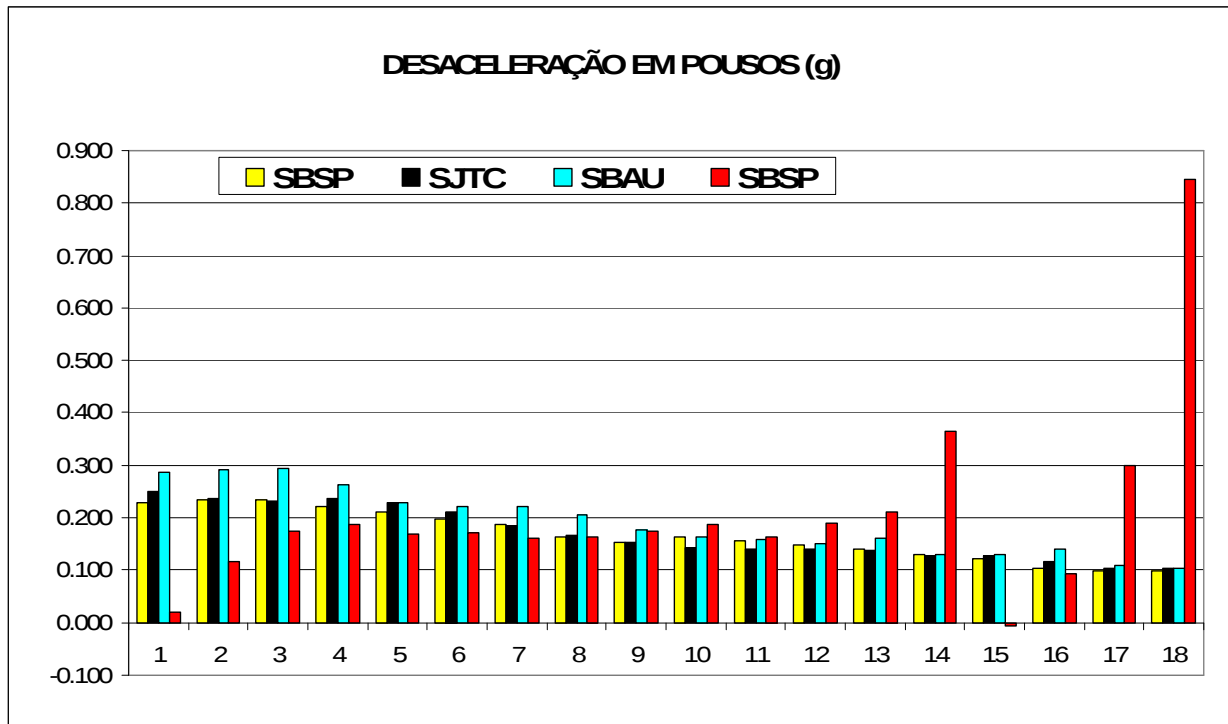
Gráfico 1. Desaceleração nos pousos do dia do acidente.

O Gráfico 1, que cobre os 18 segundos após o toque dos trens principais em cada pouso, mostra que **a desaceleração da aeronave no pouso em que ocorreu o acidente foi atípica.**

Nos demais pousos realizados naquele dia, a força **g** imediatamente após o toque dos trens principais foi da ordem de 0,2 a 0,3g, enquanto no pouso do acidente (quarto, em vermelho) foi de apenas 0,019g. Dois segundos após o toque, a desaceleração ainda era metade daquela experimentada nos demais pousos. Enquanto nos pousos anteriores a desaceleração diminui com o tempo, no pouso do acidente a desaceleração aumenta, atingindo picos com as colisões com obstáculos depois de a aeronave haver saído da pista.

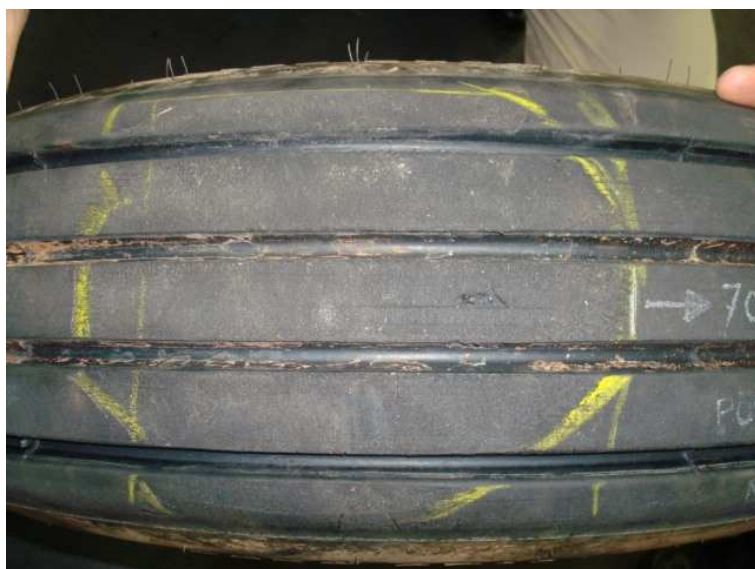
Os quatro pneus dos trens principais e os dois pneus do trem de nariz foram analisados na divisão de pneus aeronáuticos da Goodyear, em São Paulo. O resultado da análise originou o *Tire Analysis Report* nº 070704, de 19/07/2007.

O relatório acusa que, além dos danos por impacto sofridos pelos pneus, o pneu principal número 4 (externo do trem direito) sofreu desgaste em uma área oval na banda de rodagem, com reversão das características vulcanização (foto) e diminuição do grau de dureza da borracha, alterações condizentes com

a ocorrência de hidroplanagem.

Portanto, o cotejamento da teoria com as evidências apontadas pelo exame dos pneus, permite inferir que a aeronave, no caso do pneu externo do trem de pouso direito, sofreu hidroplanagem com destruição da borracha do pneu.

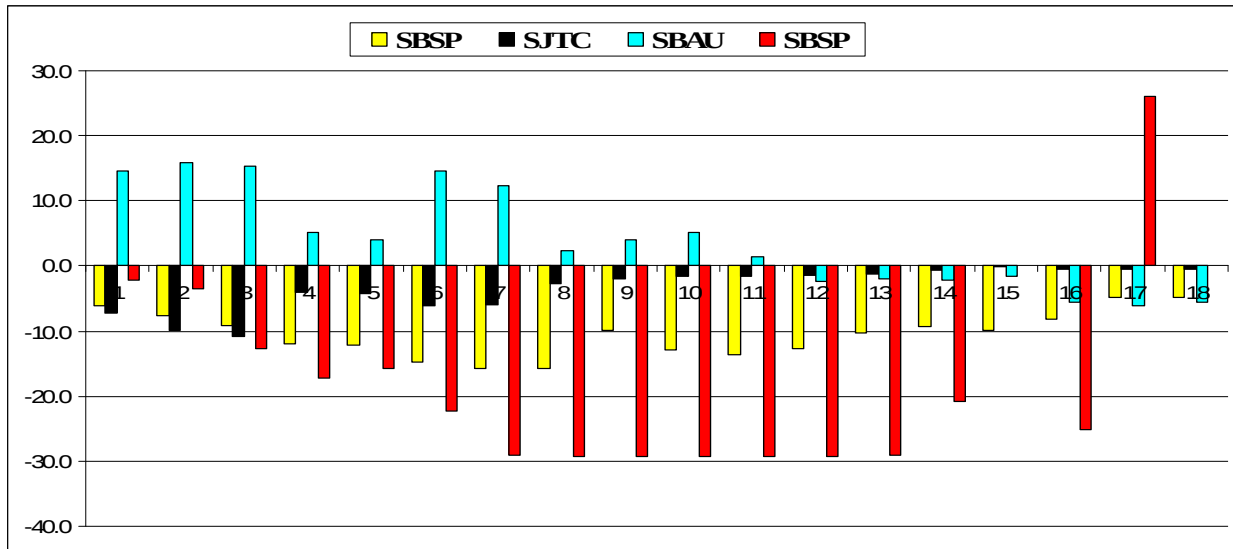
Gráfico 2. Uso dos pedais (leme) nos pousos.

No tocante ao uso dos pedais, o Gráfico 2 mostra a deflexão do leme em graus nos 18 segundos após o toque dos trens principais nos quatro pousos do dia. Os valores positivos indicam o uso do pedal esquerdo (leme à esquerda) e vice-versa. Verifica-se que, na maioria dos casos, o pedal direito é usado para contrariar o torque. Exceto por Araçatuba (SBAU), os pousos foram feitos em pista molhada.

- O primeiro conjunto de barras, em amarelo, retrata o primeiro pouso do dia, em SBSP, com vento alinhado de 2Kt. Nota-se o uso do pedal direito em função do torque.

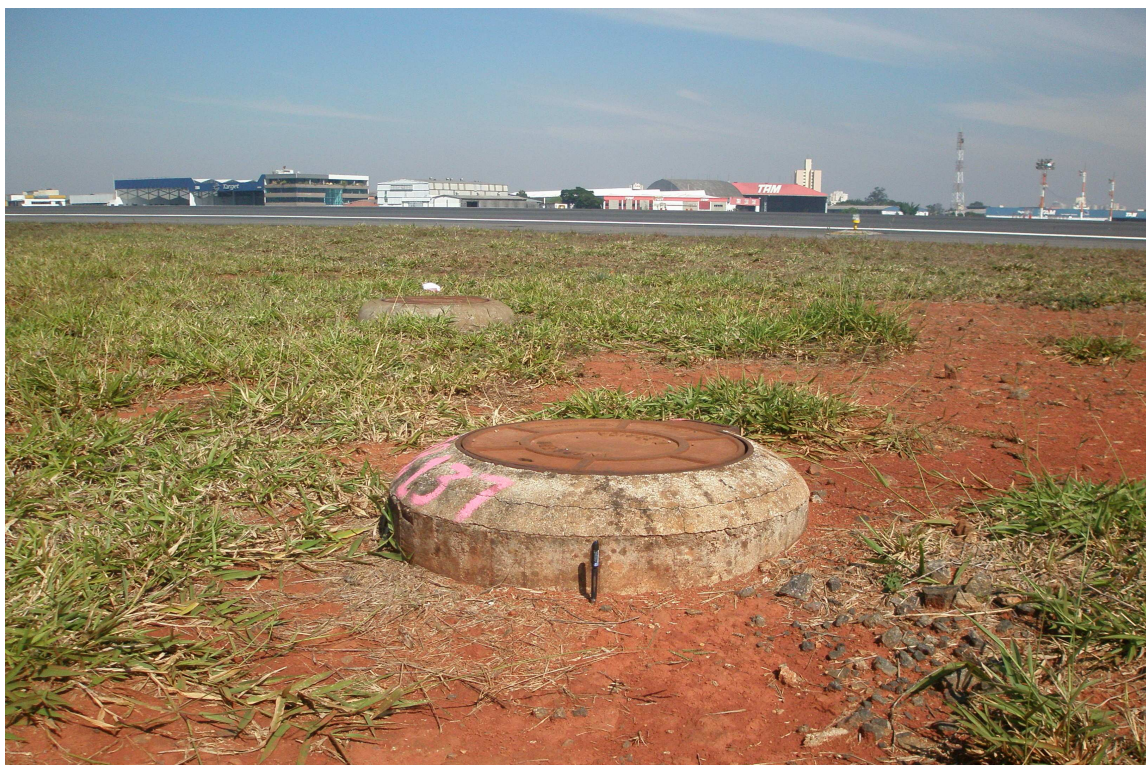
Além das caixas de concreto atingidas, existem outras, às margens das pistas, que se constituem em obstáculos. Tal situação impõe riscos desnecessários à segurança das aeronaves e contraria a legislação aplicável ao assunto.

*Caixa de inspeção com cerca de 22 cm de altura na lateral da Pista 17R/35L. Há 348 destas caixas espalhadas pela área operacional, estando algumas junto às pistas. O Of. 19785/DO(DOSA)/2007, de 14/09/2007, da INFRAERO, informa que, em atendimento à RSV (A) 60/A/07, do CENIPA, está sendo elaborado um plano para a remoção dos obstáculos existentes nas faixas de pista de SBSP.*

A medida recomendada para mitigar o risco imposto pelos obstáculos existentes junto às pistas é a remoção daqueles que possam ser removidos e a construção de rampas junto àqueles que não possam. Esta recomendação, aplicável a todos os aeródromos, torna-se mais relevante naqueles cujo movimento de aeronaves é elevado, como SBSP.
