COMANDO DA AERONÁUTICA
CENTRO DE INVESTIGAÇÃO E PREVENÇÃO DE
ACIDENTES AERONÁUTICOS

RELATÓRIO FINAL SIMPLIFICADO

DADOS DA OCORRÊNCIA				
DATA - HORA	INVESTIGAÇÃO	SUMA N°		
08 JAN 2009 - 00:50 (UTC)	SERIPA VI	IG-552/CENIPA/2018		
CLASSIFICAÇÃO	TIPO(S)	SUBTIPO(S)		
INCIDENTE GRAVE	[ARC] CONTATO ANORMAL COM A PISTA	POUSO BRUSCO		
LOCALIDADE	MUNICÍPIO	UF	COORDENADAS	
AERÓDROMO DE GURUPI - TO (SWG1)	GURUPI	TO	11°44'21"S	049°07'56"W

DADOS DA AERONAVE		
MATRÍCULA	FABRICANTE	MODELO
PT-WST	MITSUBISHI	MU-2B-36A
OPERADOR	REGISTRO	OPERAÇÃO
SETE TÁXI AÉREO LTDA.	TPX	TÁXI-AÉREO

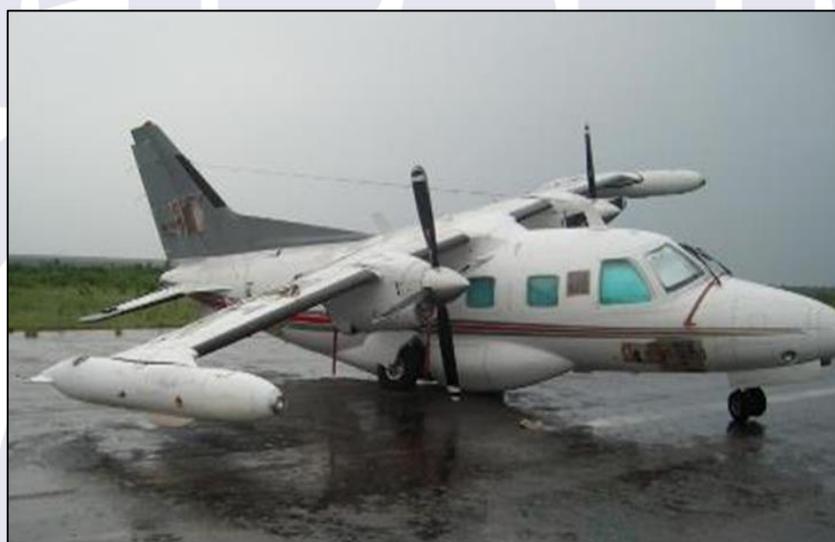
No pouso, o avião perdeu a reta para a direita, parando 45° defasado com o eixo da pista.

Figura 1 - Aeronave após a ocorrência.

A aeronave teve danos leves. Os dois tripulantes e os três passageiros saíram ilesos.

Ao pousar na pista 30 de SWGI, houve toque brusco, o que fez a aeronave subir novamente, acarretando na quebra do trem de pouso principal direito.

Ao efetuar novo pouso, a aeronave perdeu a reta devido aos danos ao trem de pouso principal direito, parando 45° defasada com o eixo inicial. Após a parada total, os procedimentos de evacuação foram realizados.
