COMANDO DA AERONÁUTICA
CENTRO DE INVESTIGAÇÃO E PREVENÇÃO DE
ACIDENTES AERONÁUTICOS

RELATÓRIO FINAL SIMPLIFICADO

DADOS DA OCORRÊNCIA				
DATA - HORA	INVESTIGAÇÃO	SUMA N°		
24OUT2020 - 18:50 (UTC)	SERIPA IV	A-133/CENIPA/2020		
CLASSIFICAÇÃO	TIPO(S)	SUBTIPO(S)		
ACIDENTE	[SCF-PP] FALHA OU MAU FUNCIONAMENTO DO MOTOR [LOC-I] PERDA DE CONTROLE EM VOO	NIL		
LOCALIDADE	MUNICÍPIO	UF	COORDENADAS	
AERÓDROMO FAZENDA IROHY (SDIH)	BIRITIBA-MIRIM	SP	23°33'56"S	046°04'10"W

DADOS DA AERONAVE		
MATRÍCULA	FABRICANTE	MODELO
PU-AFJ	TRIKE ÍCAROS INDÚSTRIA AERONÁUTICA LTDA.	ADVENTURE
OPERADOR	REGISTRO	OPERAÇÃO
PARTICULAR	PET	PRIVADA

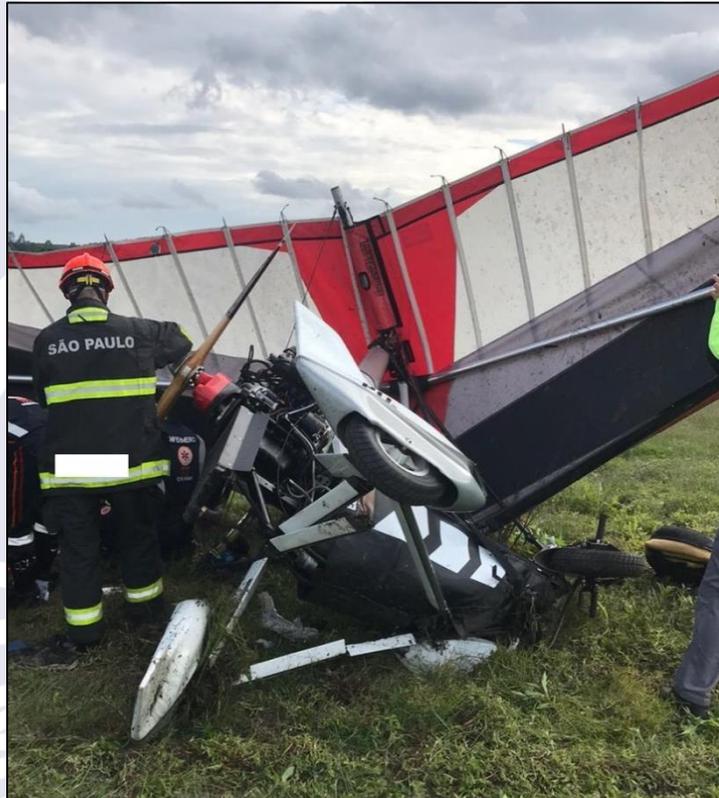
A aeronave teve danos substanciais.

Figura 1 - Imagem da aeronave após o acidente.
