COMANDO DA AERONÁUTICA
CENTRO DE INVESTIGAÇÃO E PREVENÇÃO DE
ACIDENTES AERONÁUTICOS

RELATÓRIO FINAL SIMPLIFICADO

DADOS DA OCORRÊNCIA								
DATA - HORA		INVESTIGAÇÃO		SUMA Nº				
05JAN2023 - 19:30 (UTC)		SERIPA II		A-002/CENIPA/2023				
CLASSIFICAÇÃO		TIPO(S)						
ACIDENTE		[SCF-NP] FALHA OU MAU FUNCIONAMENTO DE SISTEMA/COMPONENTE						
LOCALIDADE		MUNICÍPIO	UF	COORDENADAS				
REGIÃO METROPOLITANA DE FORTALEZA		AQUIRAZ	CE	03°55'23"S	038°19'15"W			
DADOS DA AERONAVE								
MATRÍCULA		FABRICANTE			MODELO			
PU-ARI		CONSTRUTOR AMADOR			VIMANA-R-12			
OPERADOR			REGISTRO		OPERAÇÃO			
PARTICULAR			PET		PRIVADA			
PESSOAS A BORDO / LESÕES / DANOS À AERONAVE								
A BORDO		LESÕES					DANOS À AERONAVE	
		Illeso	Leve	Grave	Fatal	Desconhecido		
Tripulantes	1	-	-	-	1	-	Nenhum	
Passageiros	-	-	-	-	-	-	Leve	
Total	1	-	-	-	1	-	Substancial	
							X Destruída	
Terceiros	-	-	-	-	-	-	Desconhecido

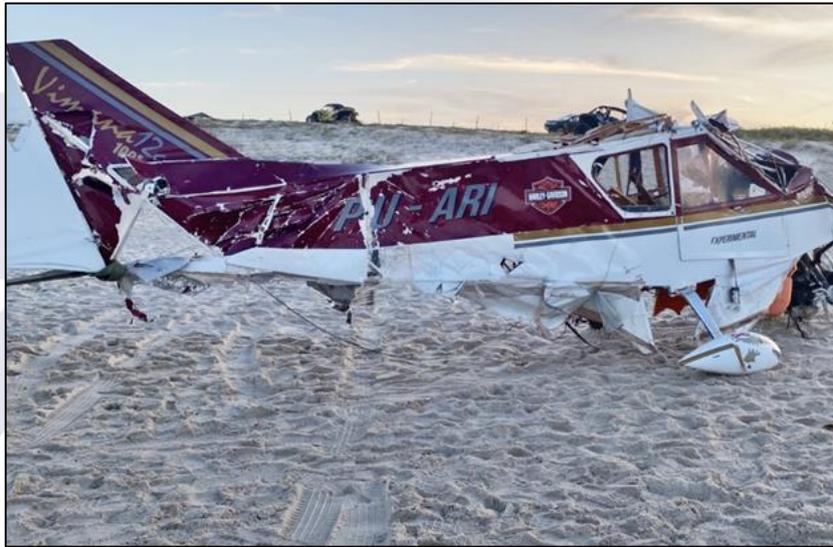
Figura 1 - Vista da aeronave após o resgate do mar.

Relatos de observadores, colhidos no local do acidente, deram conta de que as asas da aeronave quebraram em voo. Essa informação coincidiu com a configuração da aeronave, ao ser resgatada da água do mar separada das asas, dos estabilizadores horizontais e dos profundos.

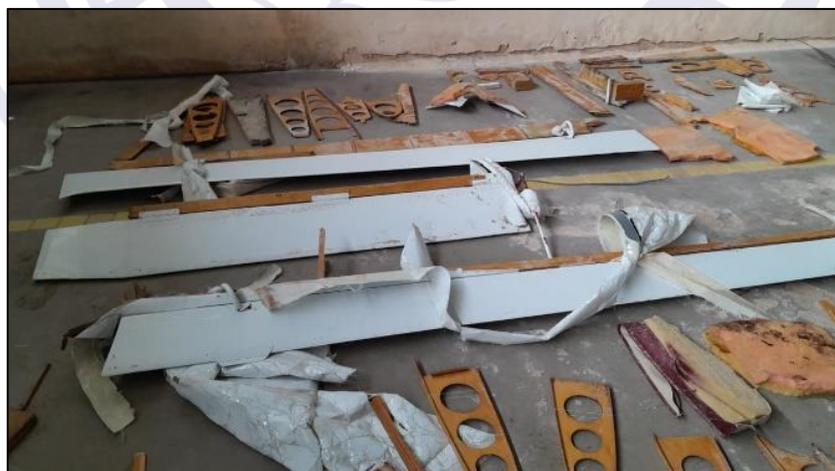
O recolhimento dos componentes da aeronave na praia, por populares, permitiu a realização de análise pelos técnicos do SIPAER.

Figura 2 -Vista dos componentes recolhidos.

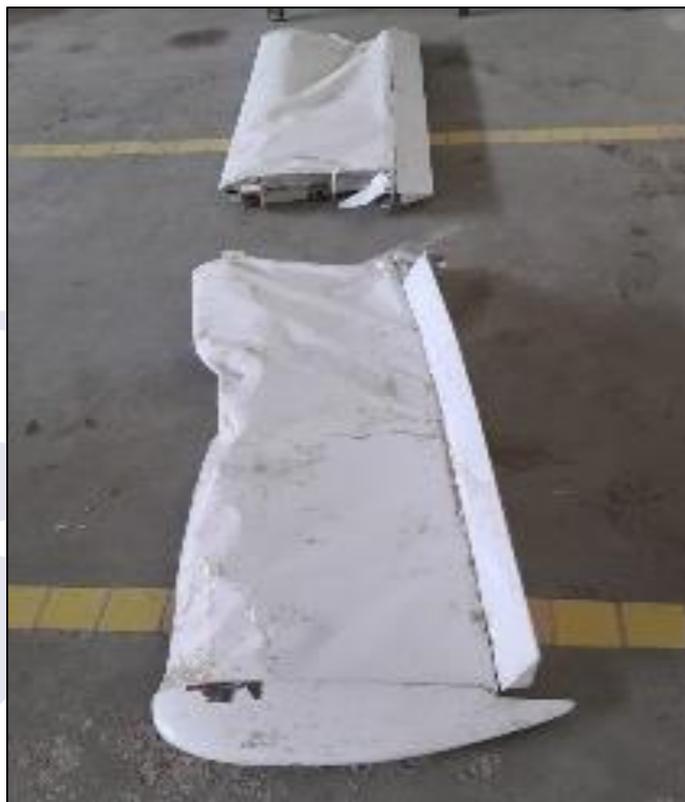
Figura 3 - Detalhe dos painéis esquerdo e direito do profundor.

No decorrer da investigação do acidente, levantou-se um histórico de dano estrutural da aeronave, no qual uma fratura do profundor teria sido consequência da extrapolação de suas características operacionais, durante determinado voo realizado pelo piloto envolvido no acidente.

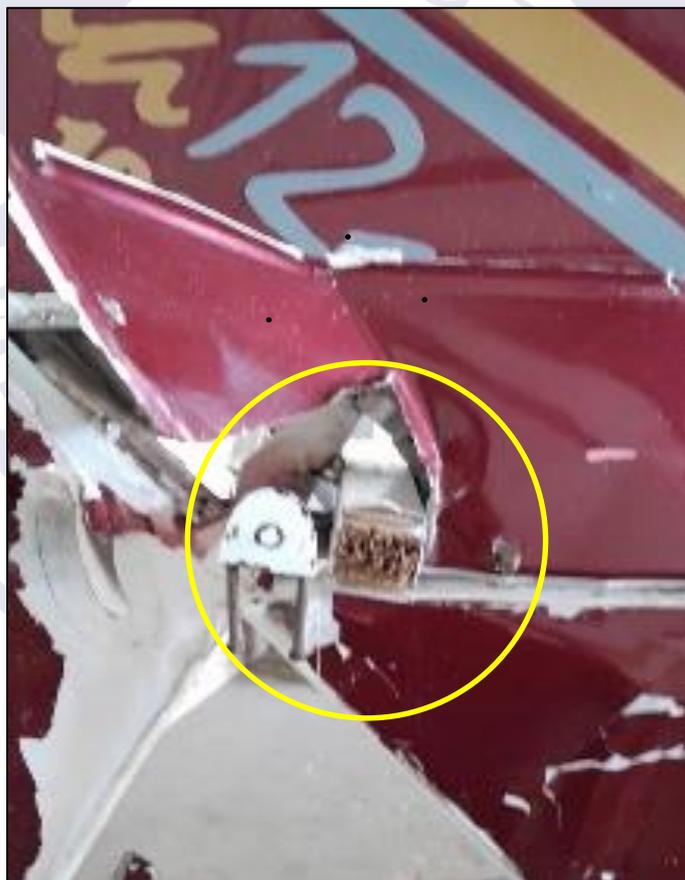
Figura 4 - Vista do lado direito da empenagem da aeronave, com destaque para a estrutura (colapsada) de fixação do profundor, bem como para o seu eixo de movimentação.

Diante das evidências levantadas, inferiu-se que o acidente ocorreu quando a aeronave operava fora das características operacionais, levando à extrapolação de sua resistência estrutural, denotando uma possível inadequação no uso dos comandos e no julgamento de pilotagem.
