**COMANDO DA AERONÁUTICA**  
**CENTRO DE INVESTIGAÇÃO E PREVENÇÃO DE**  
**ACIDENTES AERONÁUTICOS**

**RELATÓRIO FINAL**  
**A-065/CENIPA/2021**

<b>OCORRÊNCIA:</b>	<b>ACIDENTE</b>
<b>AERONAVE:</b>	<b>PU-ATZ</b>
<b>MODELO:</b>	<b>ADVENTURE</b>
<b>DATA:</b>	<b>07MAIO2021</b>

O presente Relatório Final refere-se ao acidente com a aeronave PU-ATZ, modelo *Adventure*, ocorrido em 07MAIO2021, classificado como “[SCF-PP] Falha ou mau funcionamento do motor | Falha do motor em voo”.

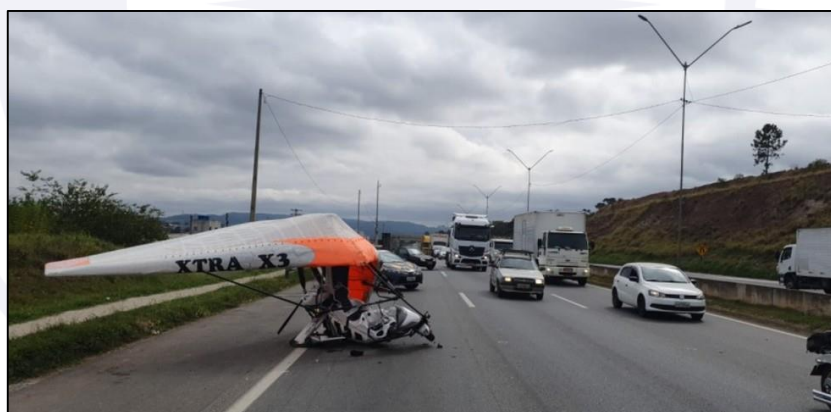
Figura 1 - Situação da aeronave após o acidente.

A aeronave teve danos substanciais em toda a sua fuselagem e na região do trem de pouso.

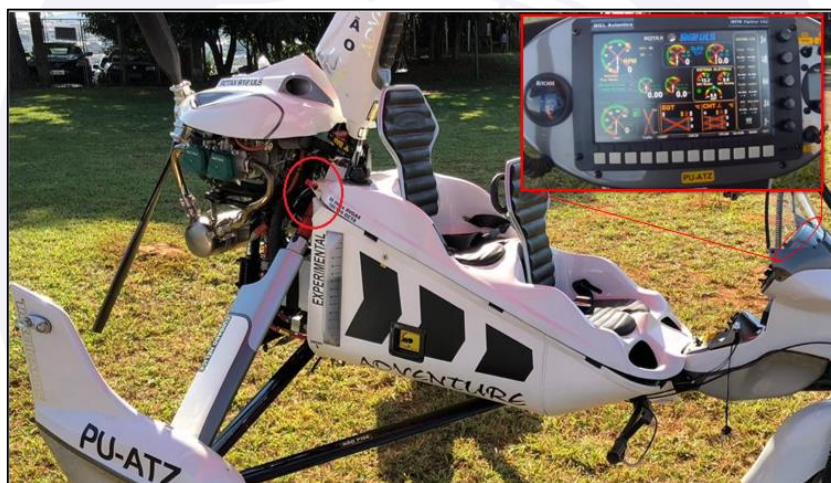
A chave localizava-se próxima ao motor, diretamente exposta ao ambiente externo. Seu projeto não contemplava uma vedação que evitasse a entrada inadvertida de líquido ou nenhum tipo de suspiro para drenagem.

Figura 2 - Aeronave PU-ATZ com destaque para a chave de corte de emergência da ignição e o EFIS.

Verificada a chave de corte de magnetos de instrução com a posição dos magnetos ligados, foi encontrada uma impedância entre o fio nº 10 (ignição 1) e o aterramento, indicando uma resistência de 200Ω e, portanto, uma anormalidade da chave.

Durante a retirada da chave de corte de ignição de instrução e sua manipulação, foi verificada a presença de água. Verificado em nova medição imediatamente após o escoamento da água de dentro da chave que o resultado da impedância ultrapassava a escala do multímetro indicando seu funcionamento normal. A chave

Ao lavar a aeronave houve entrada de água no sistema ficando armazenada na parte interna da chave. (sic)

A água contaminada com sabão em contato com o fio de corte de ignição e o aterramento do motor pode criar um circuito com corrente suficiente para a parada do motor (entre 2,5mA e 3,0mA). O resultado pode variar de acordo com a proporção do contaminante e o tempo de exposição.

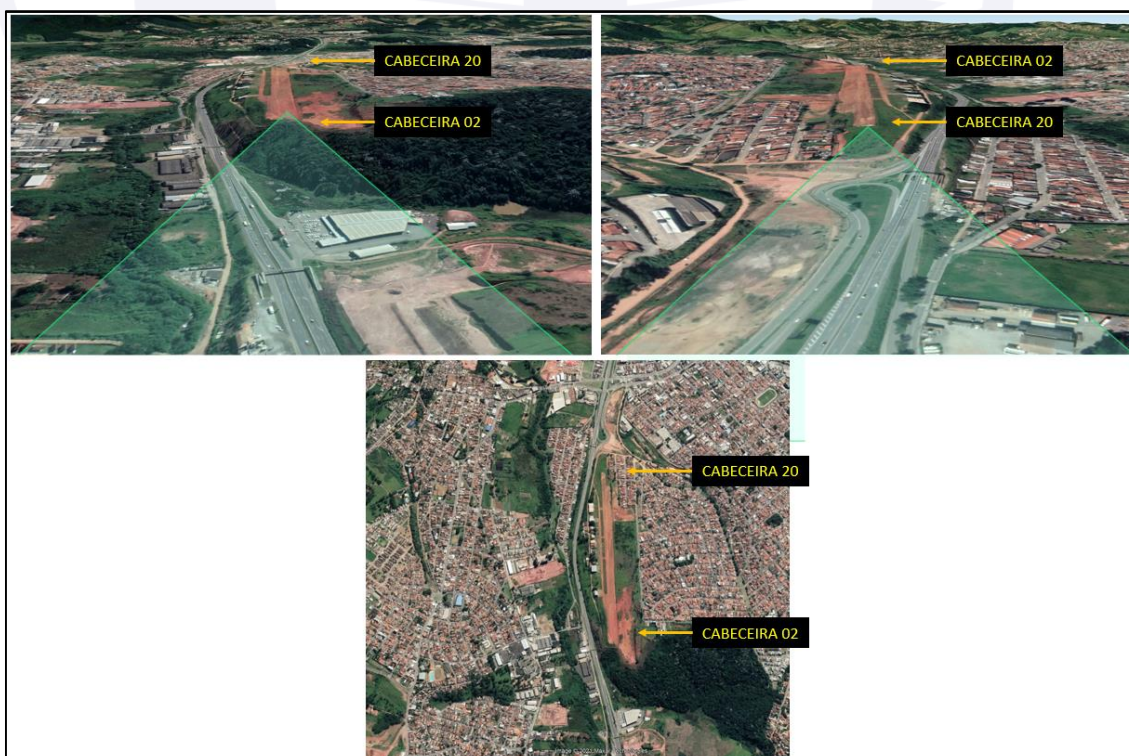
Na projeção da cabeceira 02 (sentido de pouso da cabeceira 20) havia uma maior presença de terreno acidentado, construções verticais, vegetação densa e ausência de terreno gramado entre as faixas da rodovia e em suas laterais, se comparada à projeção da cabeceira 20 (sentido de pouso da 02).

Figura 3 - Regiões adjacentes às cabeceiras 02 e 20 de SDTB.

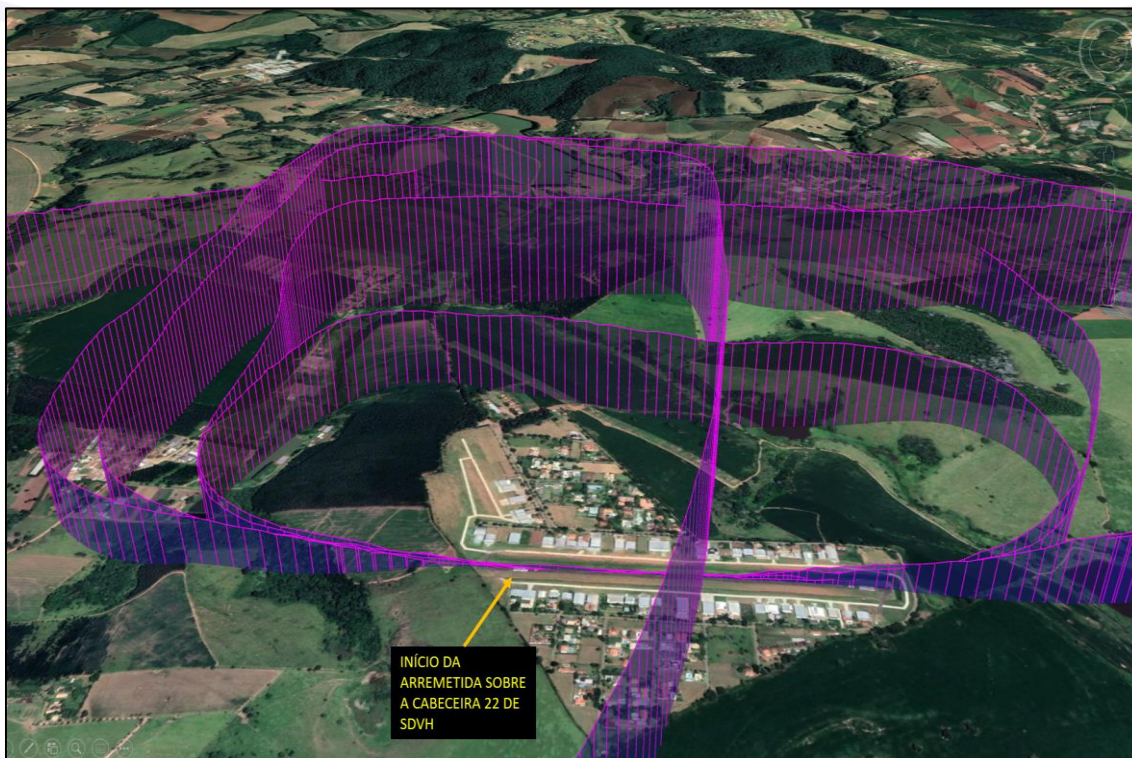
Figura 4 - Perfil de tráfego executado em SDVH pelo PU-ATZ, gerado a partir dos dados extraídos do EFIS.

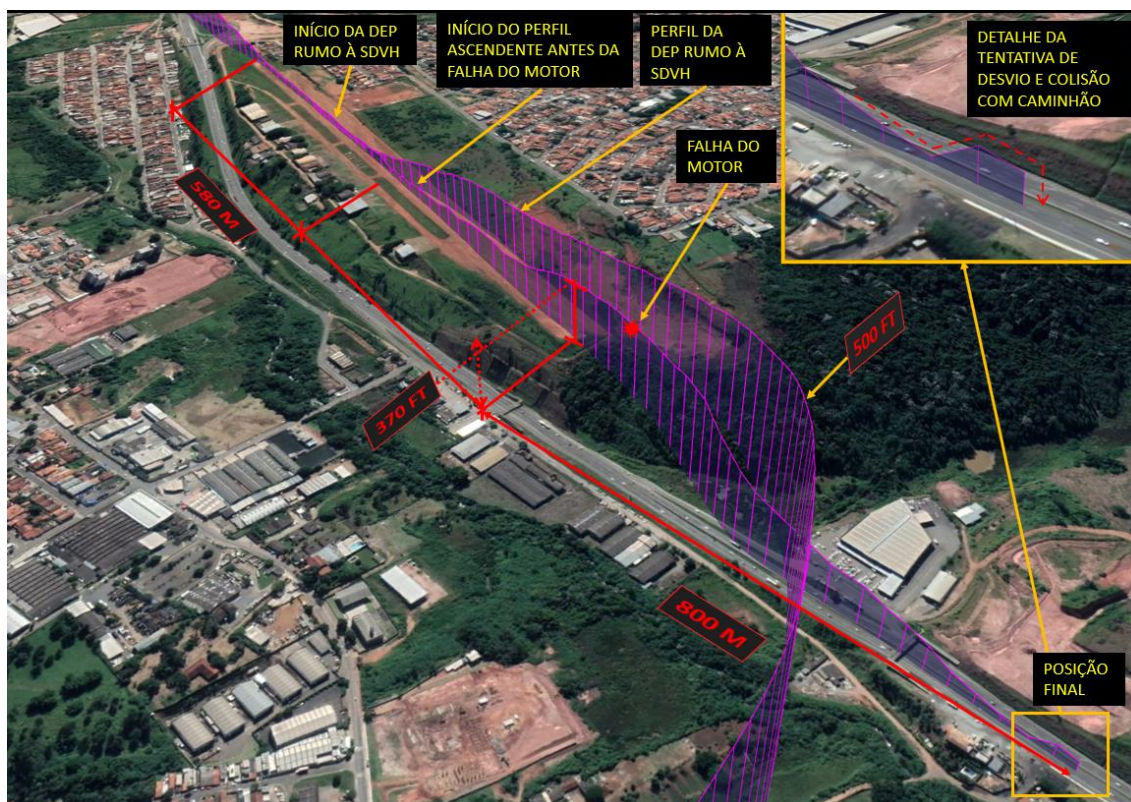
Figura 5 - Perfis de voo da decolagem e da arremetida no ar e a posição final da aeronave, gerados a partir dos dados extraídos do EFIS.

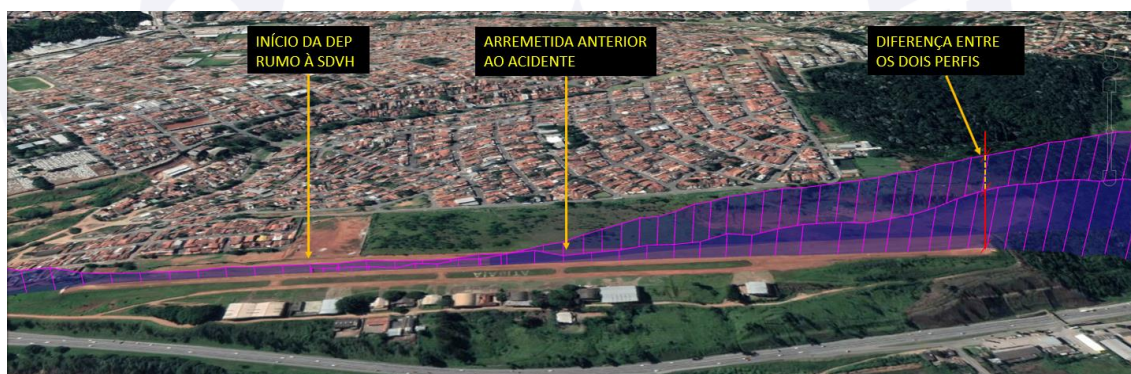
A trajetória da decolagem rumo à SDVH se iniciou a partir da metade da pista, com a altura de 500 ft sendo atingida com a aeronave já em curva e afastada dela com razão de subida maior que a da “arremetida” imediatamente anterior ao acidente (Figura 6).

Figura 6 - Vista oblíqua em SDTB, do perfil de decolagem rumo à SDVH e da arremetida anterior ao acidente. Detalhes do ponto de início de decolagem, ponto de início do segmento de subida da arremetida e diferença vertical entre os dois perfis.
