RELATÓRIO FINAL
A-045/CENIPA/2021

OCORRÊNCIA:	ACIDENTE
AERONAVE:	PU-AVD
MODELO:	ASTORE
DATA:	20MAR2021

O presente Relatório Final refere-se ao acidente com a aeronave PU-AVD, modelo ASTORE, ocorrido em 20MAR2021, classificado como “[LOC-I] Perda de controle em voo”.

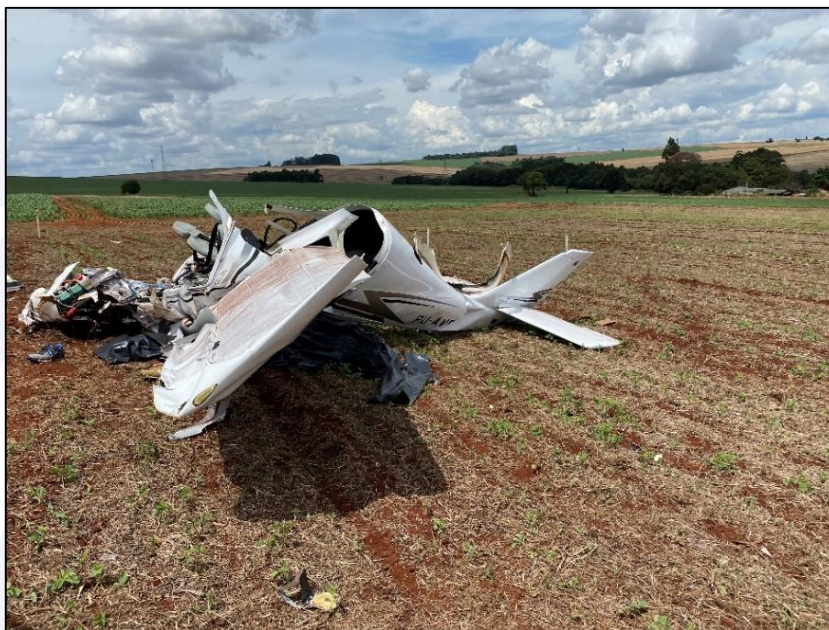
Figura 2 - Situação dos destroços.

O impacto ocorreu a cerca de 640 metros da cabeceira 09 da pista de SDSJ, não havendo qualquer evidência de impacto anterior. A distribuição dos destroços foi do tipo concentrada.

O impacto ocorreu em atitude picada (aproximadamente 60°) e com asas niveladas, provocando a colisão do sistema motopropulsor contra o solo e o rompimento da fuselagem na altura da cabine (Figura 2).

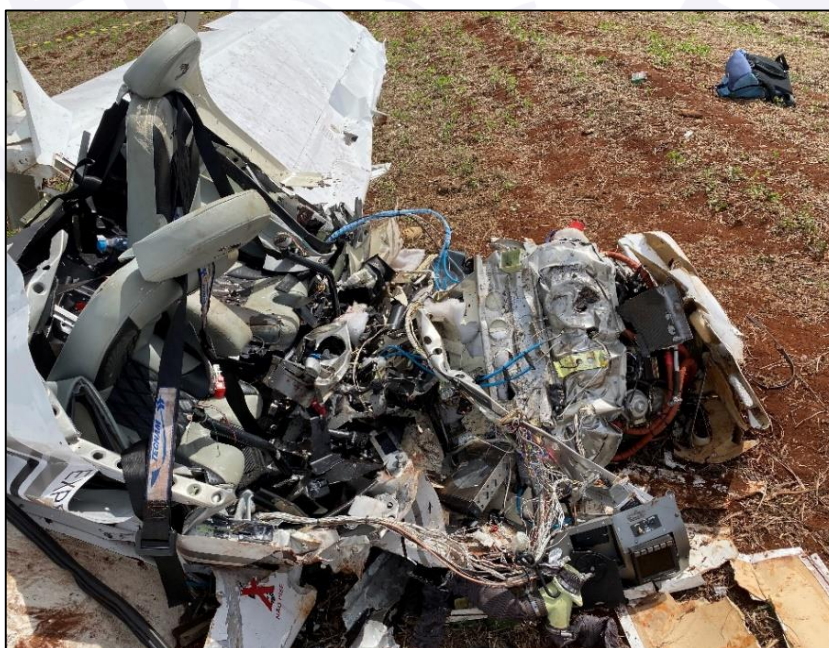
Figura 3 - Condição geral da nacele.

A aeronave teve danos substanciais. O impacto ocorreu com a parte frontal da aeronave e asas contra o solo. O trem de pouso auxiliar despreendeu-se e foi projetado à frente. Houve danos extensos no sistema motopropulsor e na nacele.

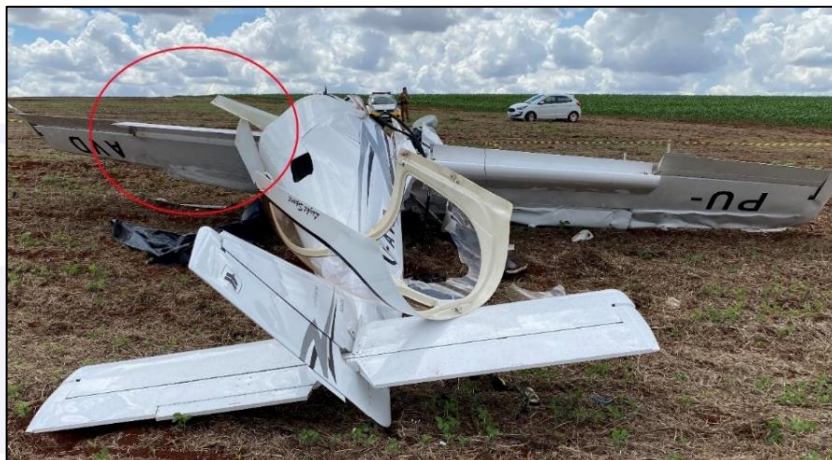
Figura 4 - Visualização da posição do flape esquerdo baixado.

O trem de pouso era fixo. Os flapes se encontravam baixados. Os compensadores dos profundores estavam simétricos e posicionados em neutro.

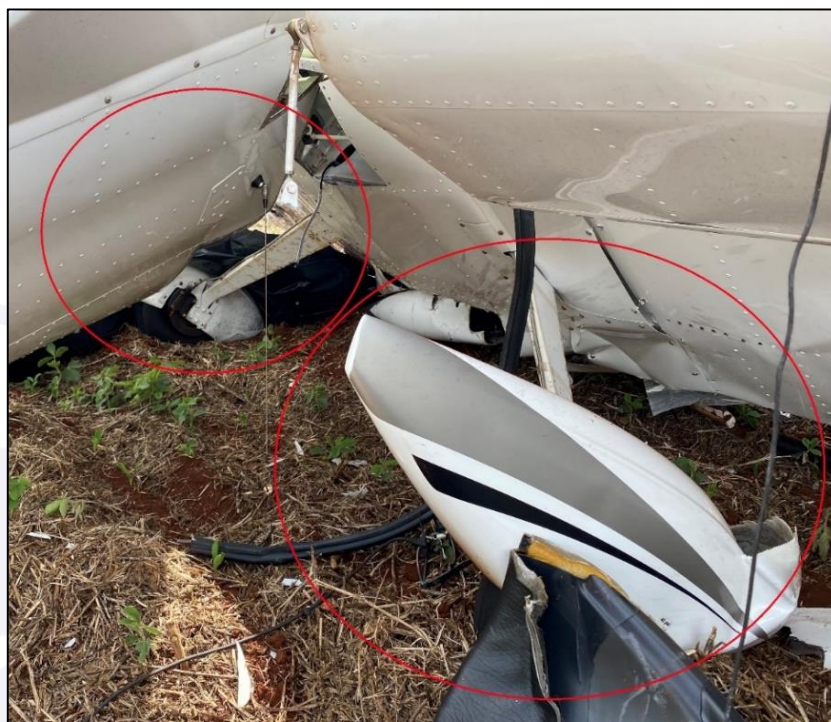
Figura 7 - Condição dos trens principais após impacto.

Verificou-se que o trem de pouso principal não sofreu danos significativos. A distribuição dos destroços e a verificação dos danos causados pelo choque contra o solo indicaram uma possível colisão frontal, com baixa velocidade à frente e alto ângulo de impacto.

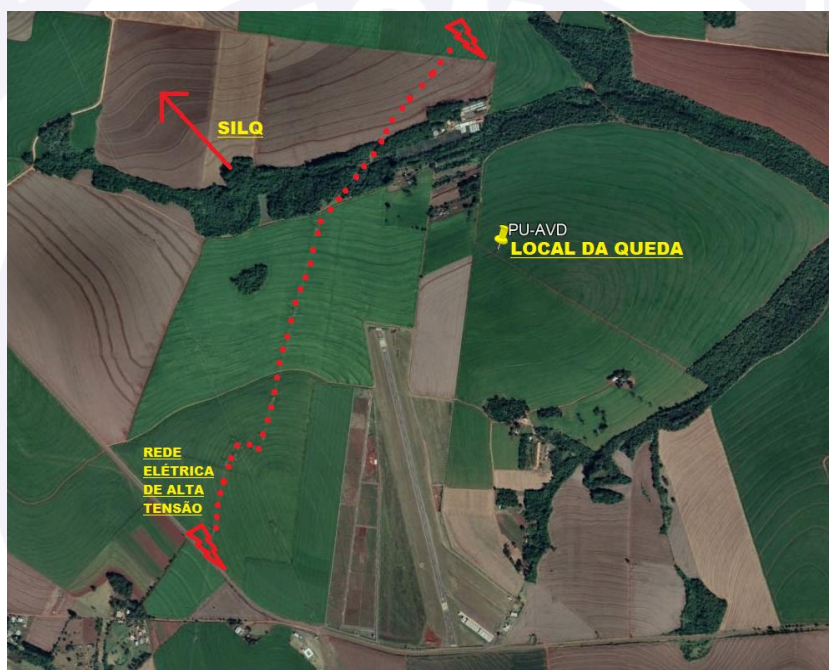
Figura 10 - Vista superior do perfil de decolagem de SDSJ.

Durante a investigação, foi observado que o perfil de decolagem do Aeródromo SDSJ, com destino Aeródromo, SILQ cruzava uma linha de transmissão de alta tensão, com altura de cerca de 35 metros acima do solo (Figura 10).
