COMANDO DA AERONÁUTICA
CENTRO DE INVESTIGAÇÃO E PREVENÇÃO DE
ACIDENTES AERONÁUTICOS

RELATÓRIO FINAL SIMPLIFICADO

DADOS DA OCORRÊNCIA									
DATA - HORA		INVESTIGAÇÃO		SUMA N°					
20DEZ2021 - 18:15 (UTC)		SERIPA IV		A-148/CENIPA/2021					
CLASSIFICAÇÃO		TIPO(S)							
ACIDENTE		[LOC-G] PERDA DE CONTROLE NO SOLO [RE] EXCURSÃO DE PISTA							
LOCALIDADE		MUNICÍPIO	UF	COORDENADAS					
AERÓDROMO FAZENDA VALE ELDORADO - DR. JOSÉ DE AGUIAR LEME (SDVH)		BRAGANÇA PAULISTA	SP	23°00'19"S 046°38'13"W					
DADOS DA AERONAVE									
MATRÍCULA		FABRICANTE		MODELO					
PU-BLM		AEROBRAVO INDÚSTRIA AERONÁUTICA LTDA.		BRAVO 700					
OPERADOR			REGISTRO		OPERAÇÃO				
PARTICULAR			PET		PRIVADA				
PESSOAS A BORDO / LESÕES / DANOS À AERONAVE									
A BORDO		LESÕES				DANOS À AERONAVE			
		Ileso	Leve	Grave	Fatal	Desconhecido			
Tripulantes	1	1	-	-	-	-	Nenhum		
Passageiros	1	1	-	-	-	-	Leve		
Total	2	2	-	-	-	-	X Substancial		
								Destruída	
Terceiros	-	-	-	-	-	-	Desconhecido

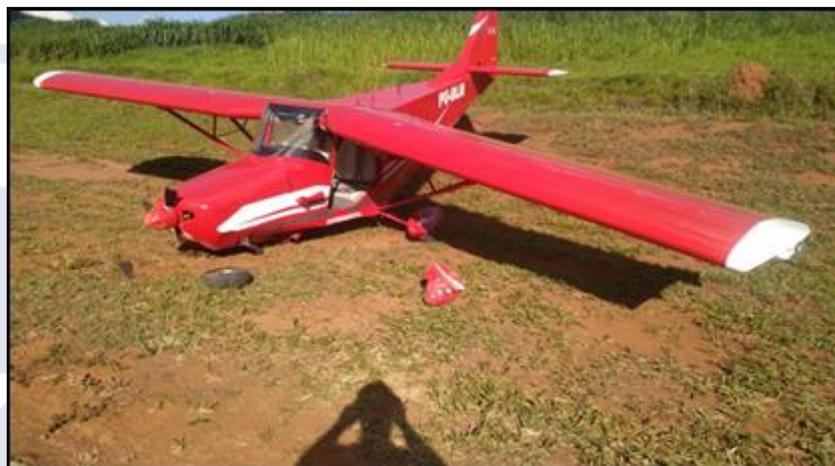
Após o pouso, a aeronave perdeu a reta para a esquerda, vindo a sair da pista.

Figura 1 - Vista da aeronave após a parada total.

A aeronave teve danos substanciais. O tripulante e o passageiro saíram ilesos.

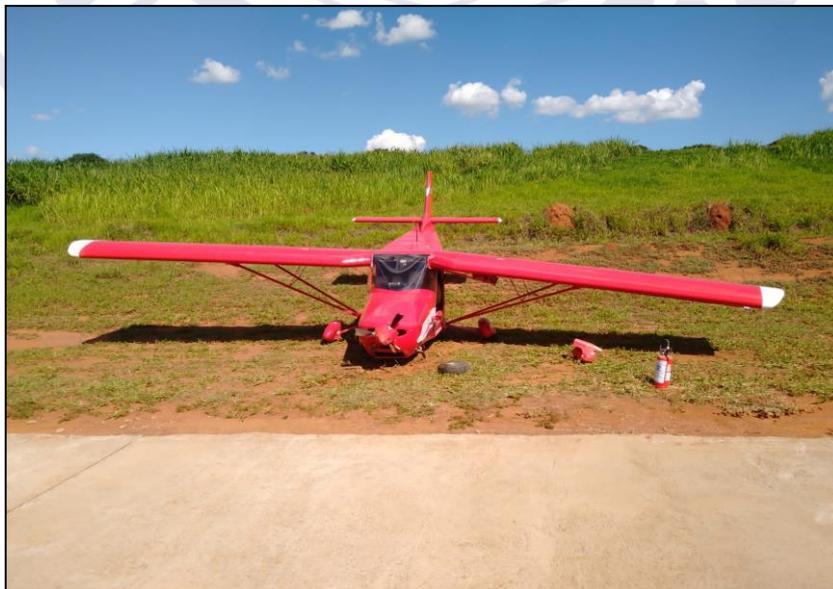
Após a aproximação e o pouso no sentido da pista 04, a aeronave realizou uma excursão de pista à esquerda, parando em área de declive próxima à cabeceira 22, a cerca de 50 m da pista.

O trem de pouso auxiliar colapsou em direção à parte traseira da aeronave e os trens principais sofreram uma deformação, distendendo-se para as laterais.

Os flapes estavam baixados a meio curso, o aileron esquerdo ficou pendurado em seus montantes e o *link* de comando do flape esquerdo rompeu o revestimento da fuselagem, próximo à asa. A asa esquerda deslocou-se à frente da aeronave, porém permaneceu presa em sua raiz, na parte mais dianteira, vindo a trincar o para-brisa. A distribuição dos destroços foi do tipo concentrada (Figura 2).

Figura 2 - Posição final da aeronave

A despeito da própria dinâmica do acidente, o desnível existente entre a pista e ponto de parada da aeronave, que foi estimado em pouco mais de 20 ft, contribuiu para o agravamento dos danos.

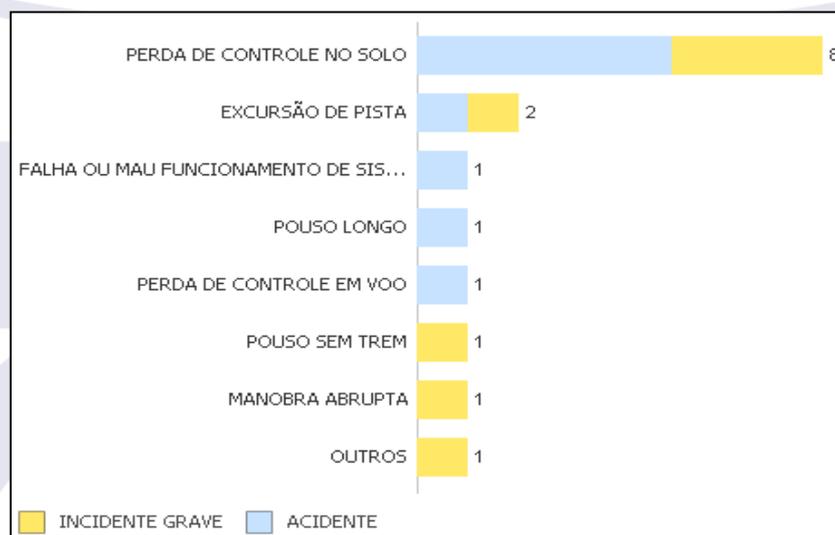
Além disso, analisando-se os dados de ocorrências disponíveis no Painel SIPAER (CENIPA), nota-se que o tipo de ocorrência mais frequentemente observado no Aeródromo Vale Eldorado refere-se à Perda de Controle no Solo, conforme disposto na Figura 4.

Figura 4 - Tipos de ocorrência registrados em SDVH entre 2012 e 2022.
Fonte: Painel SIPAER, CENIPA.
