COMANDO DA AERONÁUTICA
CENTRO DE INVESTIGAÇÃO E PREVENÇÃO DE
ACIDENTES AERONÁUTICOS

RELATÓRIO FINAL SIMPLIFICADO

DADOS DA OCORRÊNCIA								
DATA - HORA		INVESTIGAÇÃO		SUMA N°				
17NOV2022 - 18:10 (UTC)		SERIPA V		A-131/CENIPA/2022				
CLASSIFICAÇÃO		TIPO(S)						
ACIDENTE		[SCF-PP] FALHA OU MAU FUNCIONAMENTO DO MOTOR						
LOCALIDADE		MUNICÍPIO	UF	COORDENADAS				
PRAIA DO PONTAL		NAVEGANTES	SC	26°54'34"S	048°38'32"W			
DADOS DA AERONAVE								
MATRÍCULA		FABRICANTE			MODELO			
PU-BRT		CIMAER AER. E PROD. AERONÁUTICOS LTDA.			SPORTCRUISER SS120			
OPERADOR			REGISTRO		OPERAÇÃO			
PARTICULAR			PET		PRIVADA			
PESSOAS A BORDO / LESÕES / DANOS À AERONAVE								
A BORDO		LESÕES					DANOS À AERONAVE	
		Ileso	Leve	Grave	Fatal	Desconhecido		
Tripulantes	1	-	1	-	-	-	Nenhum	
Passageiros	1	-	1	-	-	-	Leve	
Total	2	-	2	-	-	-	X Substancial	
							Destruída	
Terceiros	-	-	-	-	-	-	Desconhecido

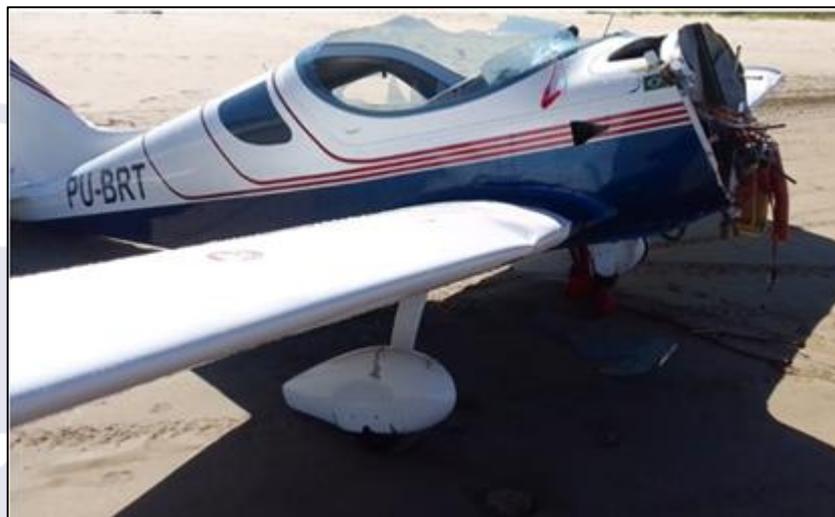
O motor do PU-BRT se desprendeu da fuselagem durante o impacto (Figuras 3 e 4).

Figura 3 - Imagem da aeronave após ser retirada do mar.

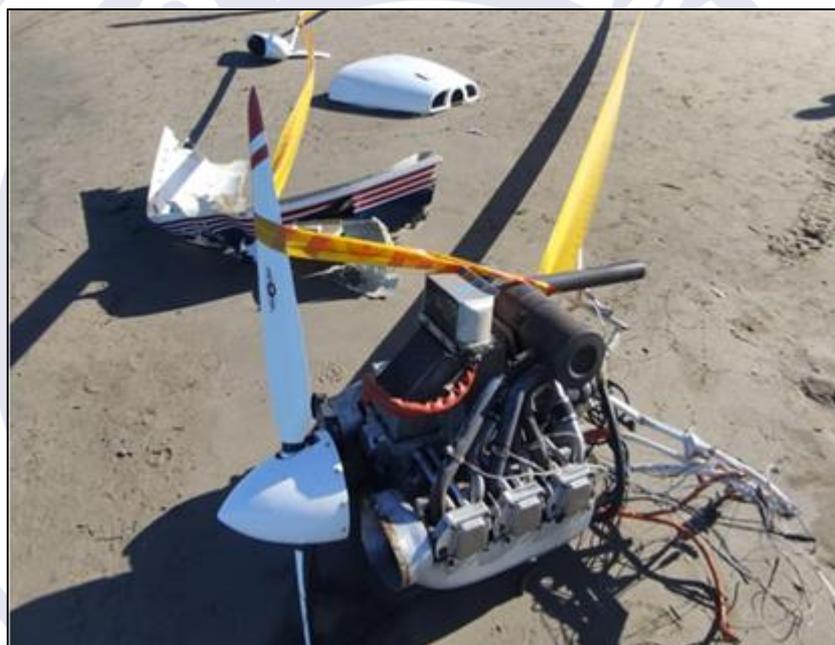
Figura 4 - Imagem do grupo motopropulsor do PU-BRT separado da fuselagem durante o impacto.

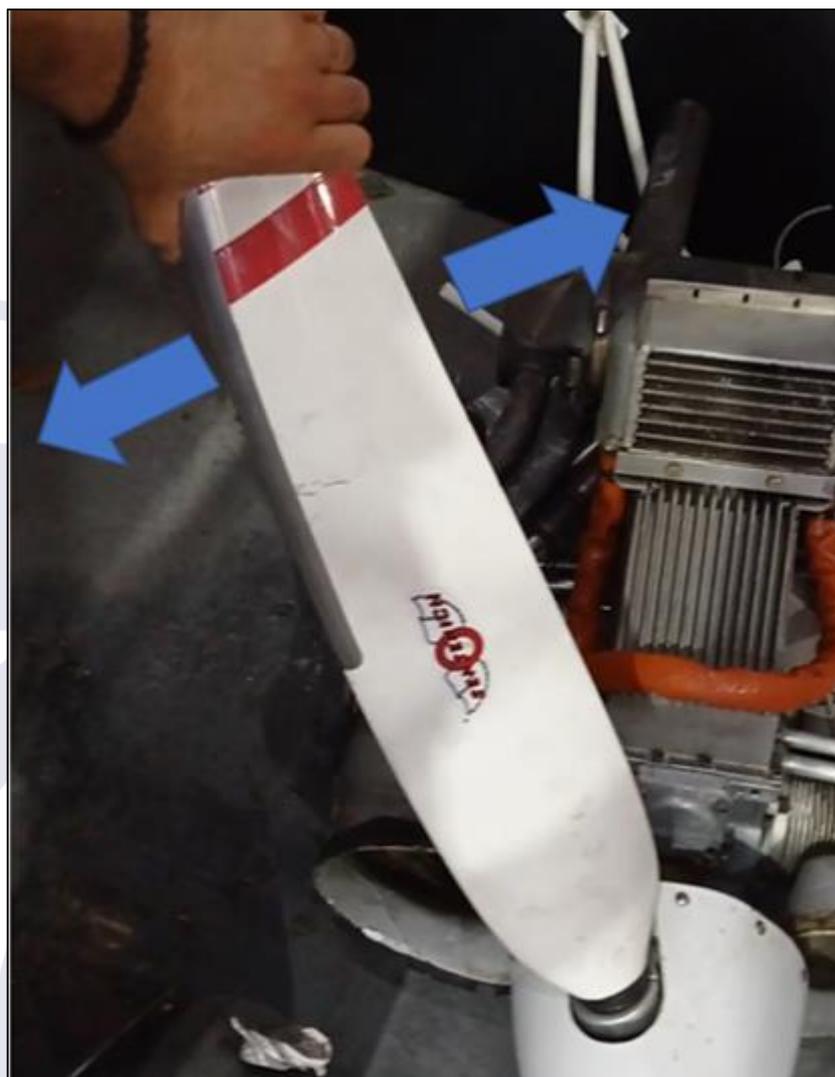
Ao longo do exame dos destroços, verificou-se que o motor estava travado (Figura 5).

Figura 5 - Imagem do investigador tentando girar manualmente o motor.

A resistência oferecida durante a tentativa de girar o motor manualmente, assim como a presença de limalha no filtro de óleo lubrificante, indicavam que um desgaste anormal de componentes internos levou ao travamento do propulsor durante o voo.

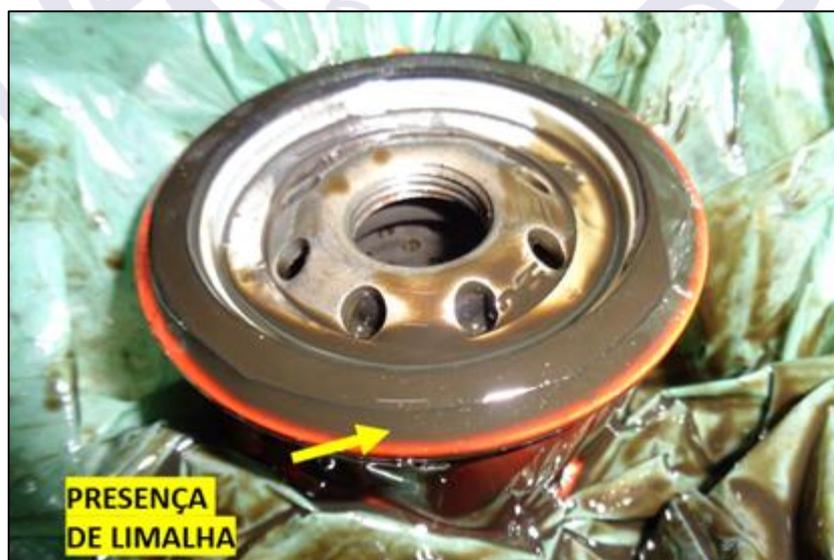
A remoção do filtro de óleo do motor mostrou a presença de limalha no fluido lubrificante, o que indicava que estava ocorrendo um desgaste anormal dos componentes internos do propulsor (Figura 6).

Figura 6 - Imagem do filtro de óleo do motor mostrando a presença de limalha no lubrificante.
