COMANDO DA AERONÁUTICA
CENTRO DE INVESTIGAÇÃO E PREVENÇÃO DE
ACIDENTES AERONÁUTICOS

RELATÓRIO FINAL SIMPLIFICADO

DADOS DA OCORRÊNCIA						
DATA - HORA		INVESTIGAÇÃO		SUMA N°		
07NOV2021	19:07 (UTC)	SERIPA II		A-124/CENIPA/2021		
CLASSIFICAÇÃO		TIPO(S)		SUBTIPO(S)		
ACIDENTE		[LOC-I] PERDA DE CONTROLE EM VOO		NIL		
LOCALIDADE		MUNICÍPIO		UF	COORDENADAS	
AERÓDROMO CAMPOS DE MELO (SSCE)		SÃO JOSÉ DO MIPIBU		RN	06°00'43"S	035°17'27"W

DADOS DA AERONAVE					
MATRÍCULA	FABRICANTE		MODELO		
PU-CMO	TRIKE ICAROS IND. AERONÁUTICA LTDA.		ADVENTURE		
OPERADOR		REGISTRO		OPERAÇÃO	
PARTICULAR		PET		PRIVADA

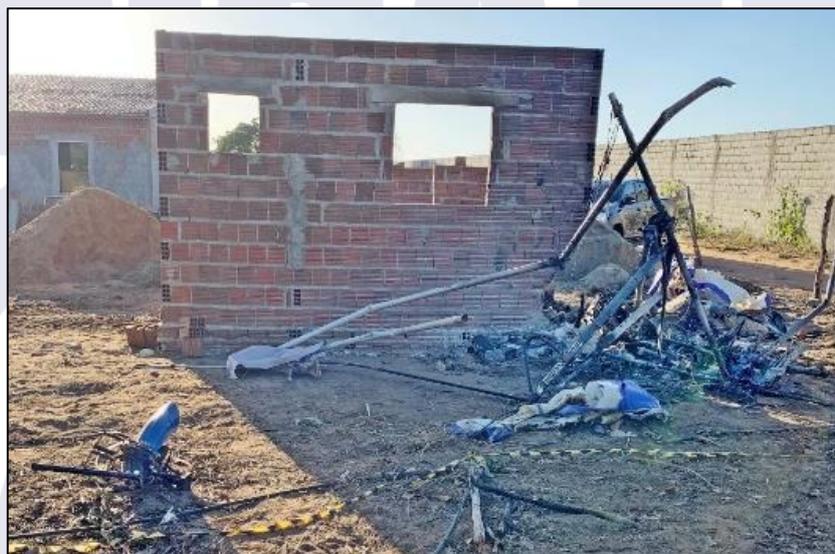
Instantes após a parada total, a aeronave foi consumida pelo fogo.

Figura 1 - Vista do PU-CMO no sítio do acidente.

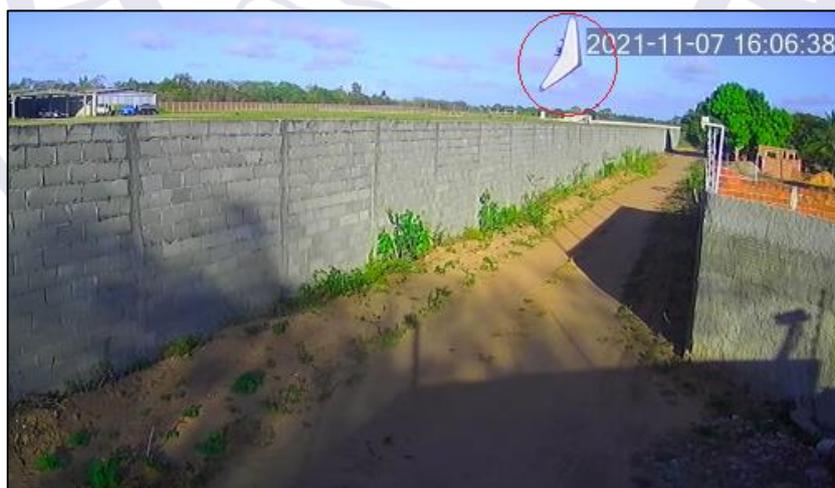
Na sequência, já perdendo altura, a asa direita colidiu contra um muro de alvenaria que separava o sítio aeroportuário de uma estrada de terra (Figura 2).

Figura 2 - Quadro de vídeo que registrou o momento anterior ao acidente do PU-CMO.
Fonte: Imagem da câmera de vídeo de uma residência.

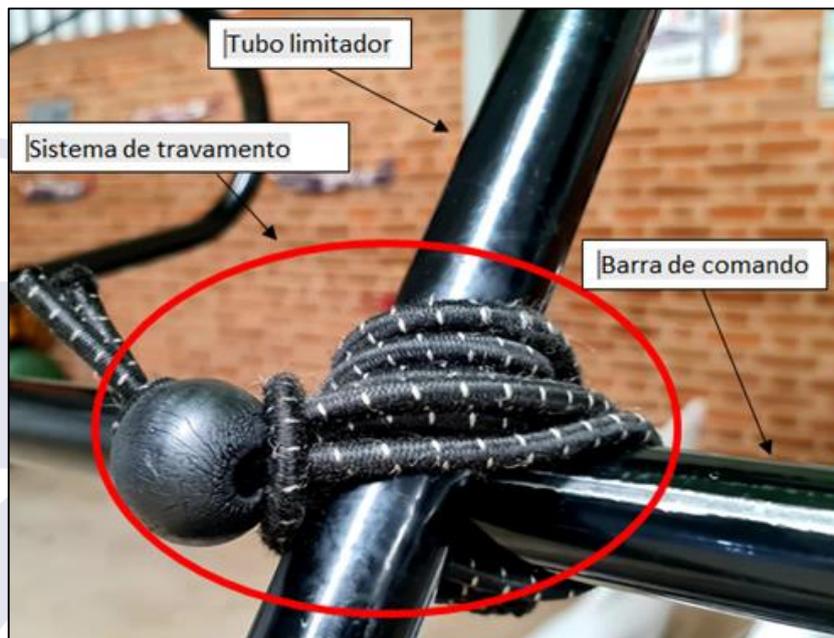
A aeronave era equipada, originalmente, com um mecanismo de travamento de comando de voo, o qual era composto de um elástico e duas esferas de borracha (Figura 3).

Figura 3 - Sistema de travamento de comando de voo original.

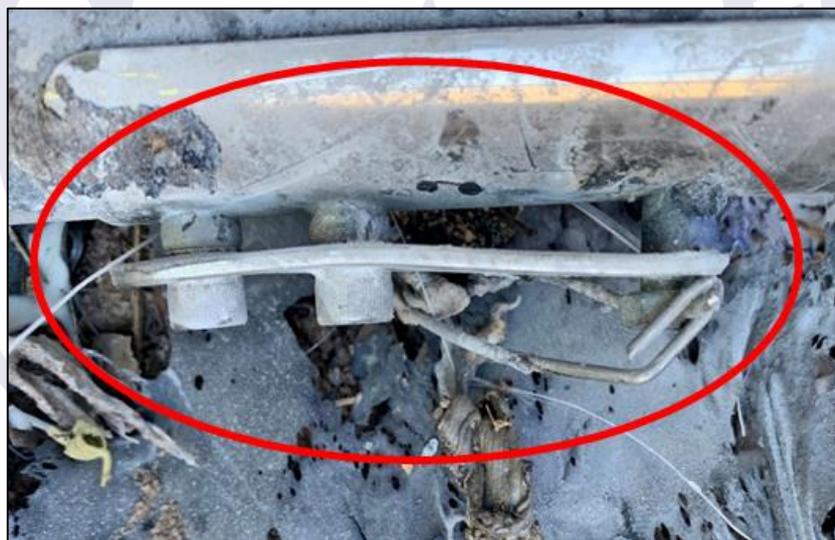
Durante a investigação, os investigadores do SIPAER constataram que o modelo possuía um mecanismo de travamento de comando de voo diferente do original, que foi encontrado deformado devido ao fogo. (Figura 4).

Figura 4 - Parte do mecanismo de travamento do comando de voo encontrado no local da ocorrência.

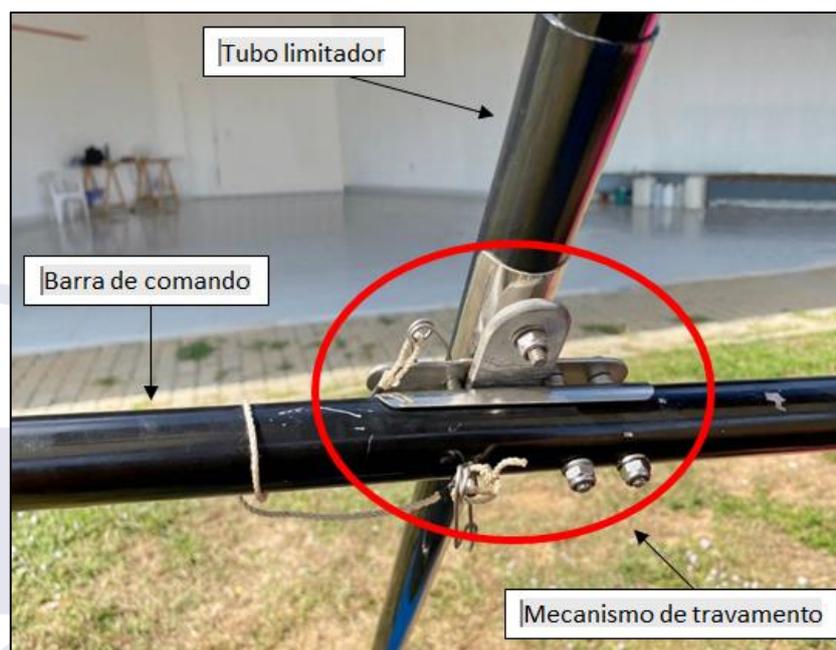
Esse mecanismo - constituído de chapas, parafusos e um pino - era utilizado para travar a barra de comando ao tubo limitador quando a aeronave estivesse “parqueada” e foi instalado pelo proprietário da aeronave em substituição ao sistema original (Figura 5).

Figura 5: Mecanismo de travamento de comando de voo instalado na aeronave acidentada.

No transcurso da investigação, constatou-se que o piloto envolvido neste acidente havia reportado problemas ocasionados pelo travamento em voo do mecanismo recém-instalado, mas que ele havia conseguido contornar a situação e promover o destravamento.

Em razão da modificação incorporada à barra de comando e ao tubo limitador, o contato entre estas superfícies pode ter provocado o travamento inadvertido do mecanismo e, por consequência, do comando de voo, o que concorreu para a perda de controle em voo.

Vale ressaltar que nesse modelo de aeronave, dependendo da amplitude dos comandos, é possível que a barra de comando faça contato com o tubo limitador durante as decolagens.
