**COMANDO DA AERONÁUTICA**  
**CENTRO DE INVESTIGAÇÃO E PREVENÇÃO DE**  
**ACIDENTES AERONÁUTICOS**

**RELATÓRIO FINAL SIMPLIFICADO**

DADOS DA OCORRÊNCIA								
DATA - HORA		INVESTIGAÇÃO		SUMA N°				
28JUN2023 - 12:10 (UTC)		SERIPA II		A-106/CENIPA/2023				
CLASSIFICAÇÃO		TIPO(S)						
ACIDENTE		[SCF-PP] FALHA OU MAU FUNCIONAMENTO DO MOTOR						
LOCALIDADE		MUNICÍPIO	UF	COORDENADAS				
POVOADO ALVO DE GRAÇA		UNIÃO	PI	04°47'30"S	042°49'27"W			
DADOS DA AERONAVE								
MATRÍCULA		FABRICANTE			MODELO			
PU-DAY		PARADISE INDÚSTRIA AERONÁUTICA			P1 LSA			
OPERADOR			REGISTRO		OPERAÇÃO			
PARTICULAR			PET		PRIVADA			
PESSOAS A BORDO / LESÕES / DANOS À AERONAVE								
A BORDO		LESÕES					DANOS À AERONAVE	
		Ileso	Leve	Grave	Fatal	Desconhecido		
Tripulantes	1	1	-	-	-	-	Nenhum	
Passageiros	1	1	-	-	-	-	Leve	
<b>Total</b>	<b>2</b>	<b>2</b>	-	-	-	-	X Substancial	
							Destruída	
Terceiros	-	-	-	-	-	-	Desconhecido

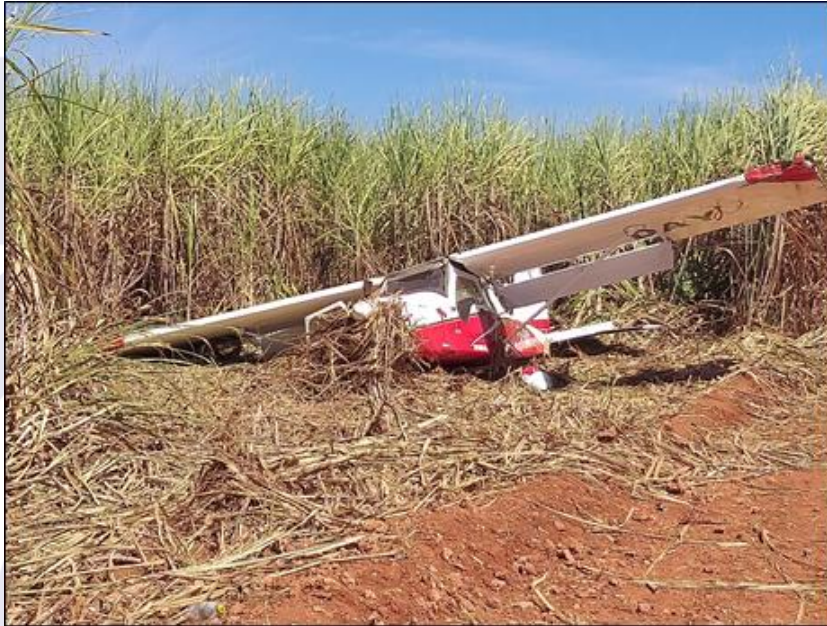
Figura 1 - Vista da aeronave no local da ocorrência.

A aeronave teve danos substanciais. O tripulante e o passageiro saíram ilesos.

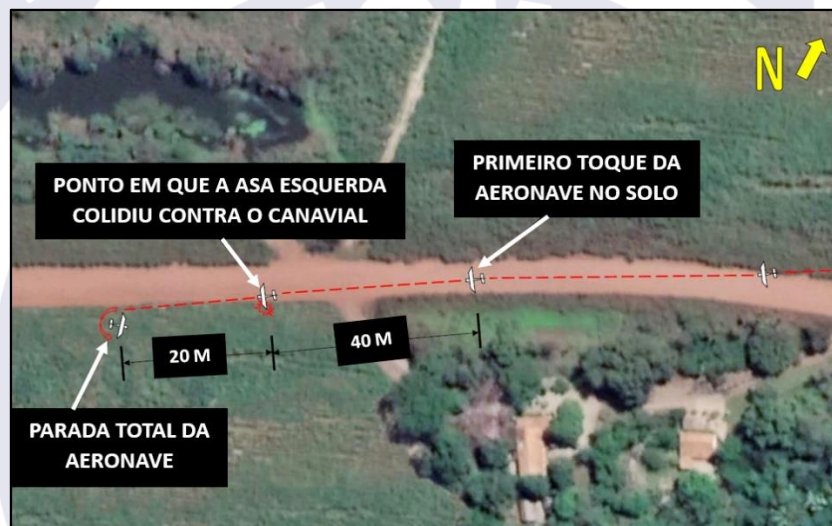
O PIC lembrou que realizou o pouso três pontos, à esquerda do local por ele escolhido para o toque na estrada, com velocidade de, aproximadamente, 100 mph. Essa condição denotou falhas na aplicação dos comandos e no julgamento de pilotagem que agravaram o desfecho do acidente em tela, visto que, durante a corrida após o pouso, houve a perda de controle da aeronave, a qual veio a colidir com a ponta da asa esquerda contra uma plantação de cana-de-açúcar.

Figura 2 - Croqui do acidente.

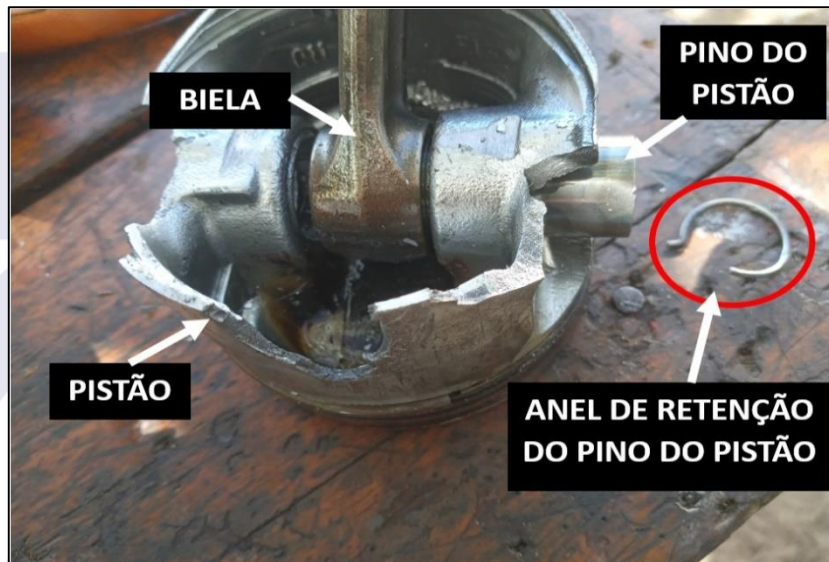
Durante o processo de exame do motor, identificou-se que um anel de retenção do pino do pistão do cilindro nº 1 (Figura 3) deslocou-se da sua sede, provocando a quebra de componentes internos e a consequente fratura do bloco do motor (Figura 4).

Figura 3 - Vista do anel de retenção do cilindro nº 1 fora de sua sede.

- i) na análise do motor, verificou-se que houve deslocamento do anel de retenção do pino do pistão do cilindro nº 1, provocando a quebra de componentes internos e a fratura do bloco;
- j) a aeronave teve danos substanciais; e
- k) o piloto e o passageiro saíram ilesos.

Divulgar os ensinamentos colhidos na presente investigação aos operadores das aeronaves experimentais, realçando a importância de se prover a adequada manutenção de suas aeronaves.

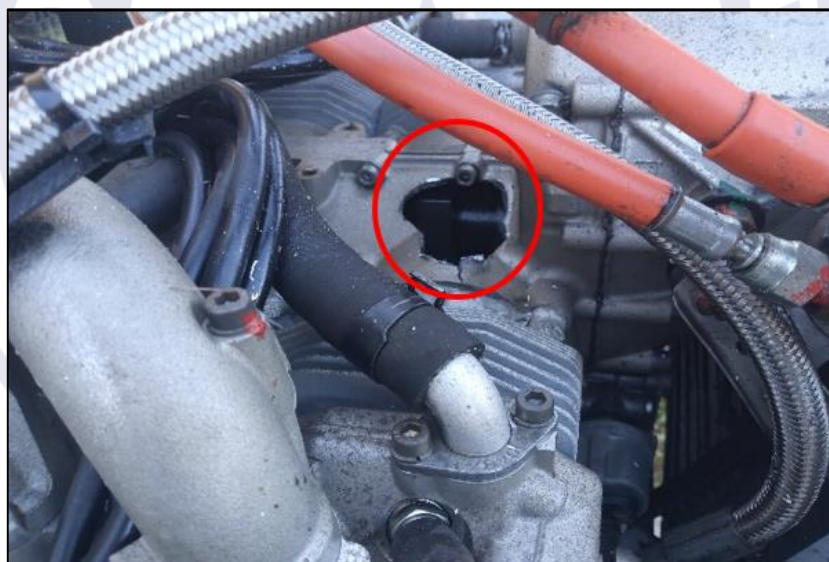
Figura 4 - Fratura no bloco do motor.

Em seguida, houve vazamento de parte do óleo lubrificante pelo orifício do bloco fraturado, com a consequente perda de potência do motor, que se manteve em operação com três cilindros.
