**COMANDO DA AERONÁUTICA**  
**CENTRO DE INVESTIGAÇÃO E PREVENÇÃO DE**  
**ACIDENTES AERONÁUTICOS**

**RELATÓRIO FINAL SIMPLIFICADO**

DADOS DA OCORRÊNCIA								
DATA - HORA		INVESTIGAÇÃO		SUMA N°				
21MAI2018 - 13:35 (UTC)		SERIPA VI		A-093/CENIPA/2018				
CLASSIFICAÇÃO		TIPO(S)						
ACIDENTE		[RE] EXCURSÃO DE PISTA						
LOCALIDADE		MUNICÍPIO		UF	COORDENADAS			
PISTA NÃO REGISTRADA		ÁGUA LIMPA		GO	18°04'31"S	048°45'27"W		
DADOS DA AERONAVE								
MATRÍCULA		FABRICANTE			MODELO			
PU-DFK		ORGANIZAÇÃO CONTÁBIL SANTA LUZIA			PATRIOT			
OPERADOR			REGISTRO		OPERAÇÃO			
PARTICULAR			PET		PRIVADA			
PESSOAS A BORDO / LESÕES / DANOS À AERONAVE								
A BORDO		LESÕES					DANOS À AERONAVE	
		Ileso	Leve	Grave	Fatal	Desconhecido		
Tripulantes	1	1	-	-	-	-	Nenhum	
Passageiros	-	-	-	-	-	-	Leve	
<b>Total</b>	<b>1</b>	<b>1</b>	-	-	-	-	X Substancial	
							Destruída	
Terceiros	-	-	-	-	-	-	Desconhecido

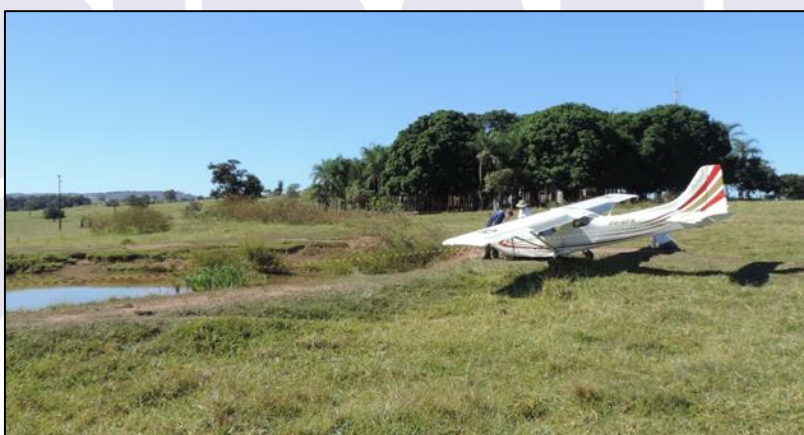
Durante o pouso, a aeronave ultrapassou o limite longitudinal da área de pouso, parando dentro da lagoa localizada nas suas proximidades. Depois da parada total, a aeronave foi retirada da água e movimentada cerca de 6 m para trás.

Figura 1 - Aeronave PU-DFK após retirada da água.

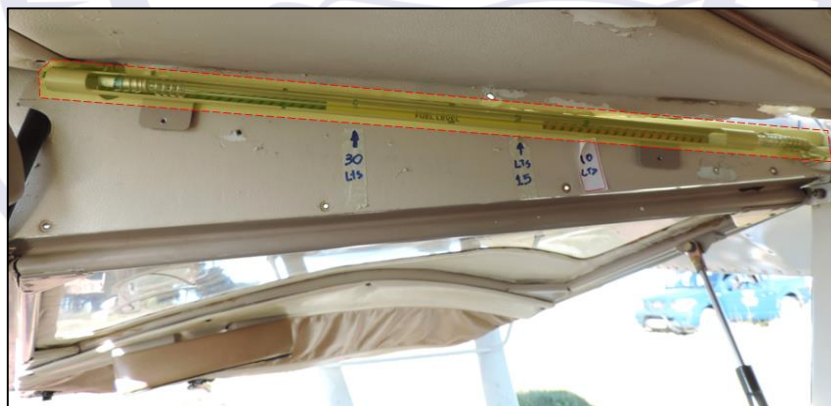
Na ação inicial de investigação, foi verificado que havia, aproximadamente, 40 litros de combustível remanescentes (38% a menos do que o esperado), indicando, possivelmente, maior consumo do motor, vazamento do sistema ou um controle deficiente de combustível.

Figura 2 - Detalhe do indicador de nível de combustível do lado direito da aeronave.

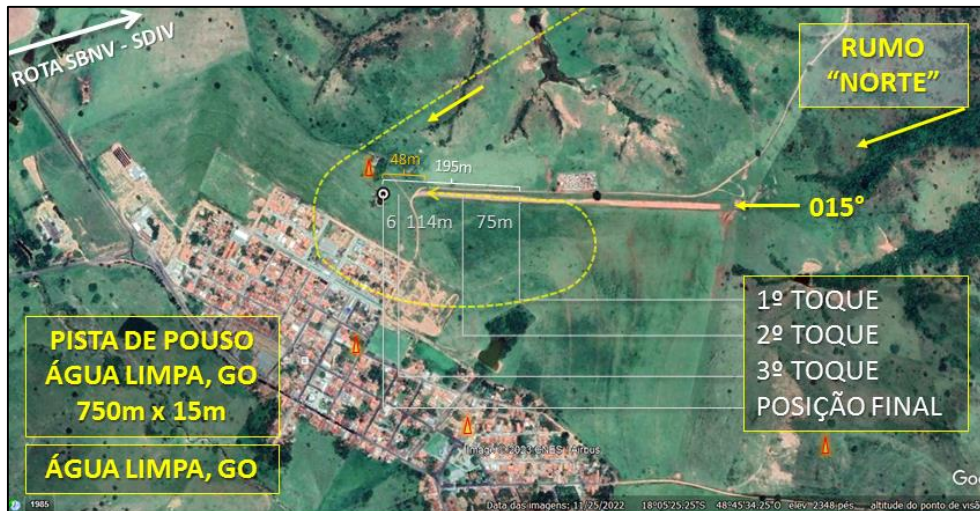
A aeronave tocou no último terço da pista (dimensões 750 x 15 m), tendo realizado mais um toque após ter flutuado por cerca de 75 m e o terceiro e último toque, já ultrapassando o limite longitudinal da pista em cerca de 114 m à frente, deslizando até parar dentro de uma lagoa. A aeronave percorreu, no total, cerca de 243 m (195 m de pista mais 48 m fora) até sua parada, de acordo com a Figura 3.

Figura 3 - Croqui aproximado do tráfego e pouso realizados pela aeronave.

Verificou-se que a pouca experiência de voo do piloto, agravada pela situação de emergência vivenciada, contribuiu para uma inadequada avaliação dos parâmetros operacionais, tais como a altura da rampa na aproximação final, o enquadramento da pista e a configuração da aeronave, culminando em um pouso longo e a consequente excursão da pista.
