**COMANDO DA AERONÁUTICA**  
**CENTRO DE INVESTIGAÇÃO E PREVENÇÃO DE**  
**ACIDENTES AERONÁUTICOS**

**RELATÓRIO FINAL SIMPLIFICADO**

DADOS DA OCORRÊNCIA			
DATA - HORA	INVESTIGAÇÃO	SUMA N°	
27AGO2022 - 20:20 (UTC)	SERIPA V	A-094/CENIPA/2022	
CLASSIFICAÇÃO	TIPO(S)		
ACIDENTE	[LOC-I] PERDA DE CONTROLE EM VOO		
LOCALIDADE	MUNICÍPIO	UF	COORDENADAS
BAIRRO SALGADINHO - MIQUELETO	CAMPO LARGO	PR	25°25'13"S 049°30'42"W

DADOS DA AERONAVE		
MATRÍCULA	FABRICANTE	MODELO
PU-DJS	ULTRALEGER	MISTRAL 582C
OPERADOR	REGISTRO	OPERAÇÃO
PARTICULAR	PET	PRIVADA

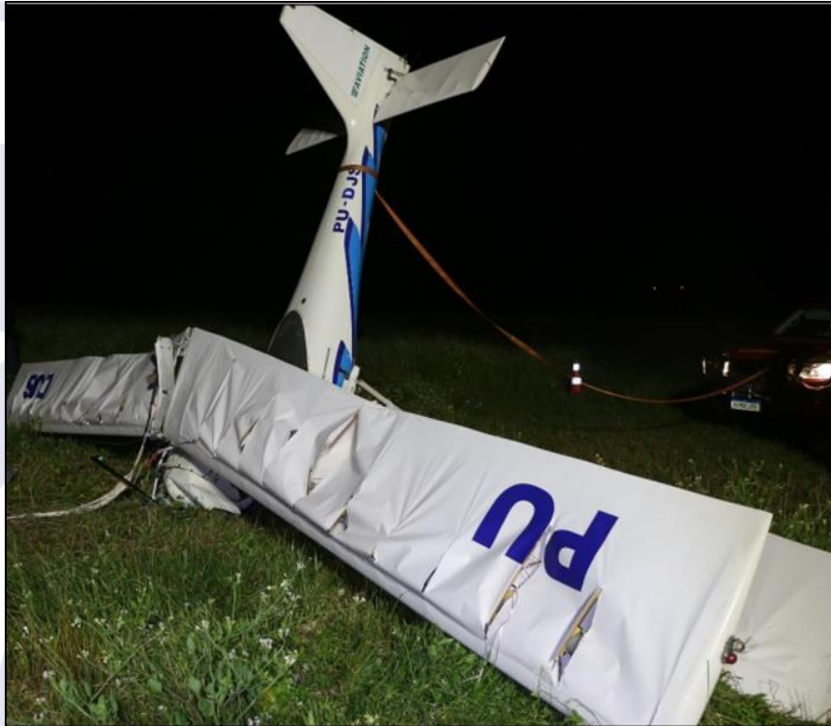
Durante a aproximação para pouso, houve a perda de controle e o impacto da aeronave contra o solo.

Figura 1 - Posição final da aeronave PU-DJS após a ocorrência.

- j) a aeronave teve danos substanciais; e
- k) o piloto sofreu lesões fatais.

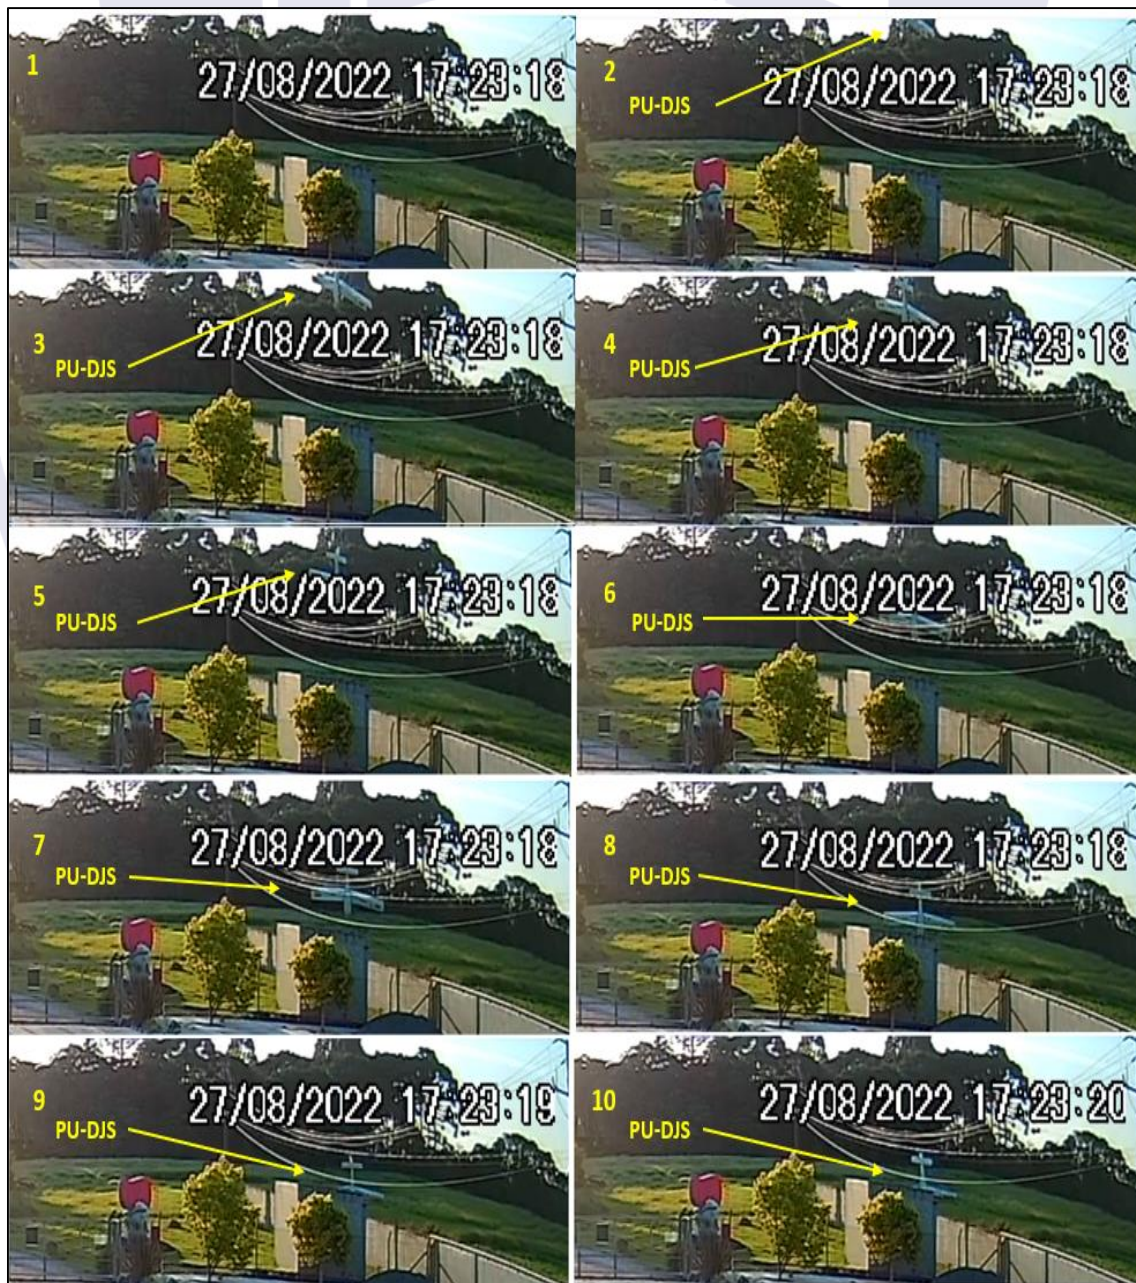
Os momentos que antecederam a colisão do PU-DJS contra o solo foram capturados pelo sistema de monitoramento por câmeras de uma empresa alimentícia próxima ao local. Ao analisar as imagens, foi possível constatar a trajetória vertical da aeronave (Figura 2).

Figura 2 - Trajetória do PU-DJS capturada pelo sistema de monitoramento.

A análise das imagens, associada aos relatos do observador, levou a Comissão de Investigação a considerar que o PU-DJS perdeu a sustentação durante ou logo após a curva e ingressou em uma trajetória que levou ao impacto contra o solo.

A execução de uma curva em voo aumenta a velocidade mínima para a perda de sustentação. Dessa forma, a hipótese mais provável para explicar a dinâmica do acidente seria um inadequado uso dos comandos de voo durante a execução da última curva para aproximação final. Ao curvar à direita, a aeronave entrou em uma situação de estol a baixa altura, o que impediu ou dificultou a sua recuperação.
