**COMANDO DA AERONÁUTICA**  
**CENTRO DE INVESTIGAÇÃO E PREVENÇÃO DE**  
**ACIDENTES AERONÁUTICOS**

**RELATÓRIO FINAL SIMPLIFICADO**

DADOS DA OCORRÊNCIA								
DATA - HORA		INVESTIGAÇÃO		SUMA Nº				
22JUN2019 - 18:00 (UTC)		SERIPA IV		A-093/CENIPA/2019				
CLASSIFICAÇÃO		TIPO(S)		SUBTIPO(S)				
ACIDENTE		[LOC-I] PERDA DE CONTROLE EM VOO		NIL				
LOCALIDADE		MUNICÍPIO		UF	COORDENADAS			
AERÓDROMO CLUBE DE MARTE IBIRÁ DE PÁRA-QUEDISMO (SWYV)		IBIRÁ		SP	21°05'29"S	049°13'27"W		
DADOS DA AERONAVE								
MATRÍCULA		FABRICANTE		MODELO				
PU-DMR		CONSTRUTOR AMADOR		ECHO P92S				
OPERADOR			REGISTRO		OPERAÇÃO			
PARTICULAR			PET		PRIVADA			
PESSOAS A BORDO / LESÕES / DANOS À AERONAVE								
A BORDO		LESÕES					DANOS À AERONAVE	
		Ileso	Leve	Grave	Fatal	Desconhecido		
Tripulantes	1	-	1	-	-	-	Nenhum	
Passageiros	1	-	1	-	-	-	Leve	
<b>Total</b>	<b>2</b>	-	<b>2</b>	-	-	-	X Substancial	
							Destruída	
Terceiros	-	-	-	-	-	-	Desconhecido

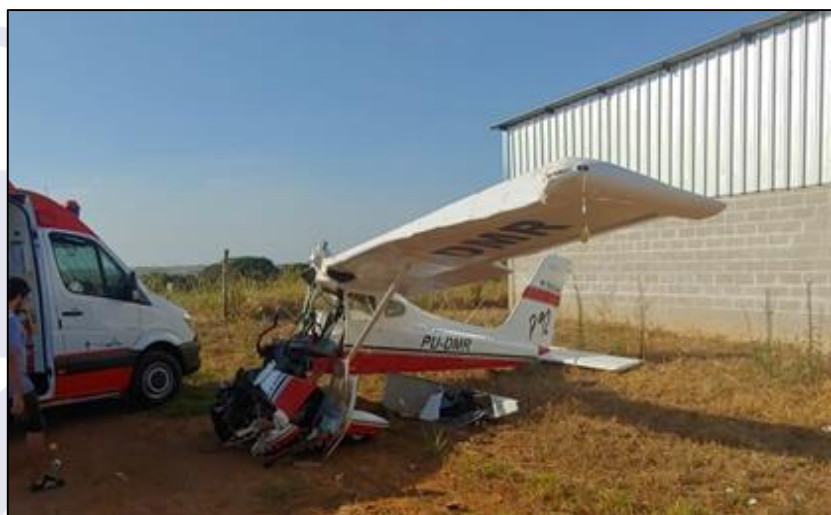
Durante procedimento de arremetida no ar, a aeronave guinou à direita e colidiu contra um hangar.

Figura 1 - Aeronave após colisão com hangar.

A aeronave teve danos substanciais. O piloto e passageiro sofreram lesões leves.

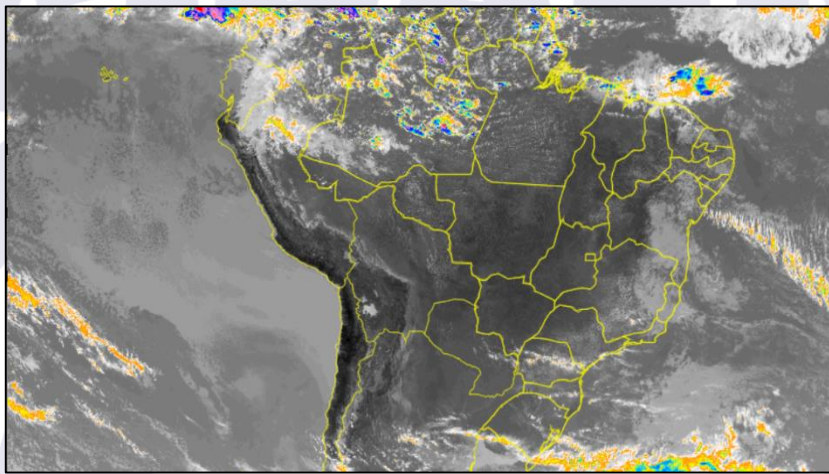
A imagem de satélite realçada do dia 22JUN2019, das 18h00min (UTC), não apresentava atividades meteorológicas significativas na região da ocorrência (Figura 2).

Figura 2 - Imagem de satélite realçada das 18h00min (UTC).

Dessa forma, concluiu-se que as condições meteorológicas eram propícias à realização do voo.

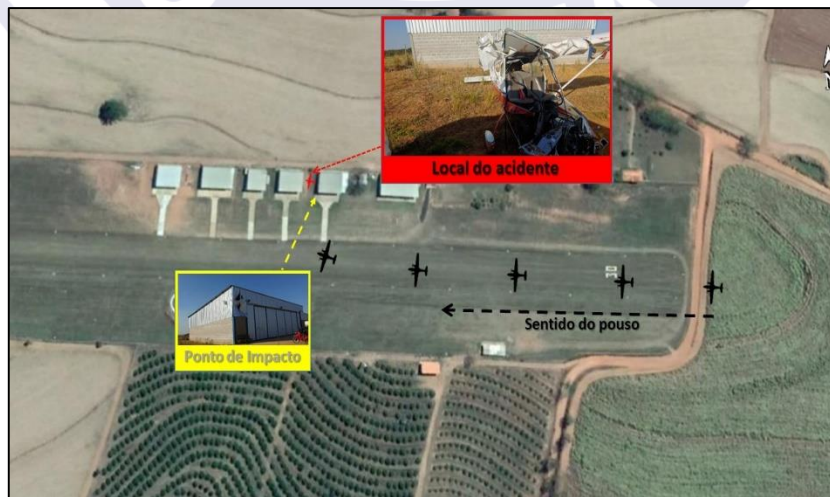
Segundo o relato do piloto, durante o procedimento para pouso na cabeceira 30, a aeronave foi submetida a uma forte rajada de vento lateral esquerdo e, por isso, foi realizada uma arremetida no ar.

Ao longo da execução da manobra, a aeronave teria guinado à direita, vindo a colidir contra um hangar localizado próximo à lateral da pista (Figura 3).

Figura 3 - Croqui da ocorrência.
