COMANDO DA AERONÁUTICA
CENTRO DE INVESTIGAÇÃO E PREVENÇÃO DE
ACIDENTES AERONÁUTICOS

RELATÓRIO FINAL SIMPLIFICADO

DADOS DA OCORRÊNCIA			
DATA - HORA	INVESTIGAÇÃO	SUMA N°	
19NOV2022 - 21:30 (UTC)	SERIPA VI	A-132/CENIPA/2022	
CLASSIFICAÇÃO	TIPO(S)		
ACIDENTE	[SCF-PP] FALHA OU MAU FUNCIONAMENTO DO MOTOR [LOC-I] PERDA DE CONTROLE EM VOO		
LOCALIDADE	MUNICÍPIO	UF	COORDENADAS
SÍTIO SÃO JOSÉ	GLÓRIA D'OESTE	MT	15°42'40"S 058°18'50"W

DADOS DA AERONAVE		
MATRÍCULA	FABRICANTE	MODELO
PU-EFD	FLYER INDUSTRIA AERONÁUTICA LTDA.	FLYER GT
OPERADOR	REGISTRO	OPERAÇÃO
PARTICULAR	PET	PRIVADA

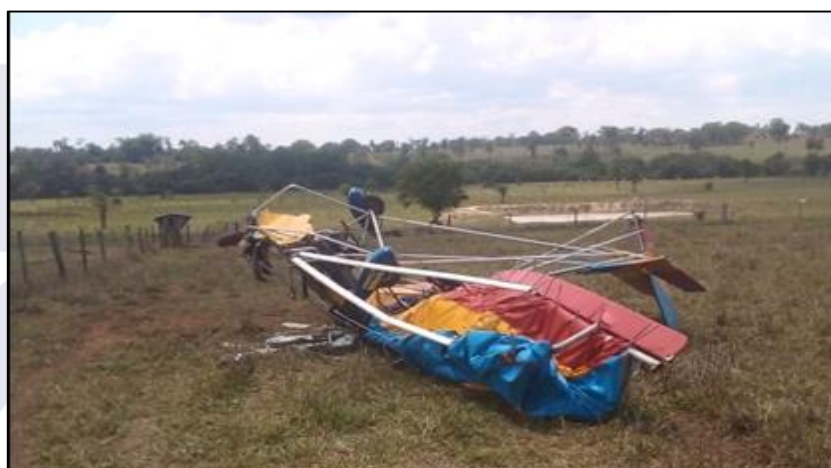
A aeronave teve danos substanciais e o condutor sofreu lesões fatais.

Figura 1 - Posição final do PU-EFD.

O exame dos destroços mostrou que eles ficaram concentrados, indicando um impacto em atitude picada com grande ângulo.
