RELATÓRIO FINAL
A-112/CENIPA/2022

OCORRÊNCIA:	ACIDENTE
AERONAVE:	PU-ERW
MODELO:	WEGA
DATA:	03OUT2022

O presente Relatório Final refere-se ao acidente com a aeronave PU-ERW, modelo WEGA, ocorrido em 03OUT2022, tipificado como “[LOC-I] Perda de controle em voo”.

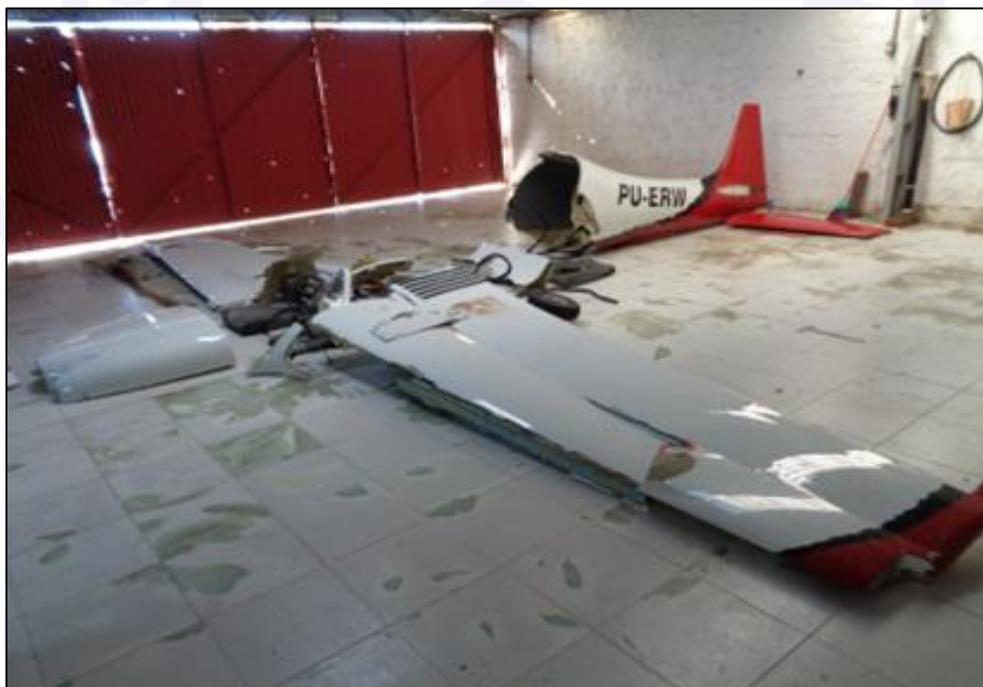
A aeronave teve danos substanciais.

Figura 1 - Vista dos destroços do PU-ERW resgatados após a ocorrência.

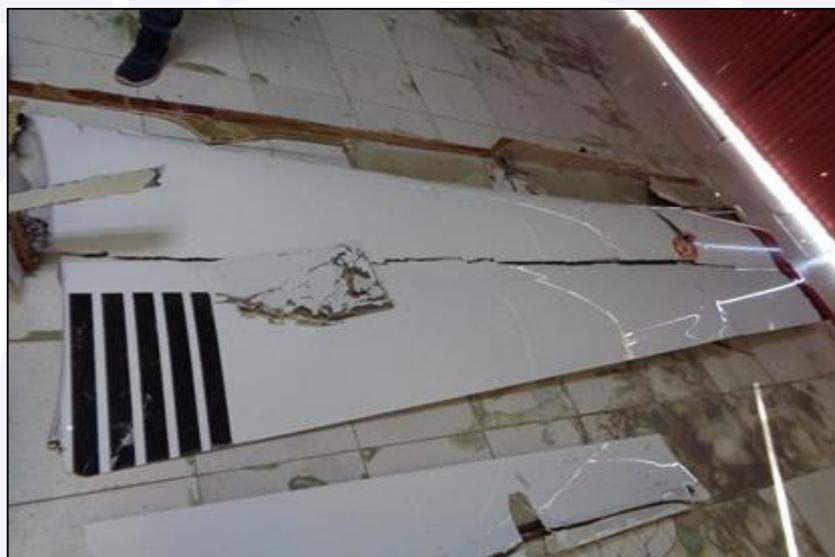
Ambas as asas se desprenderam da fuselagem. Não foram encontrados os intradorsos das asas da aeronave (Figuras 4 e 5).

Figura 4 - Partes da asa direita da aeronave PU-ERW.

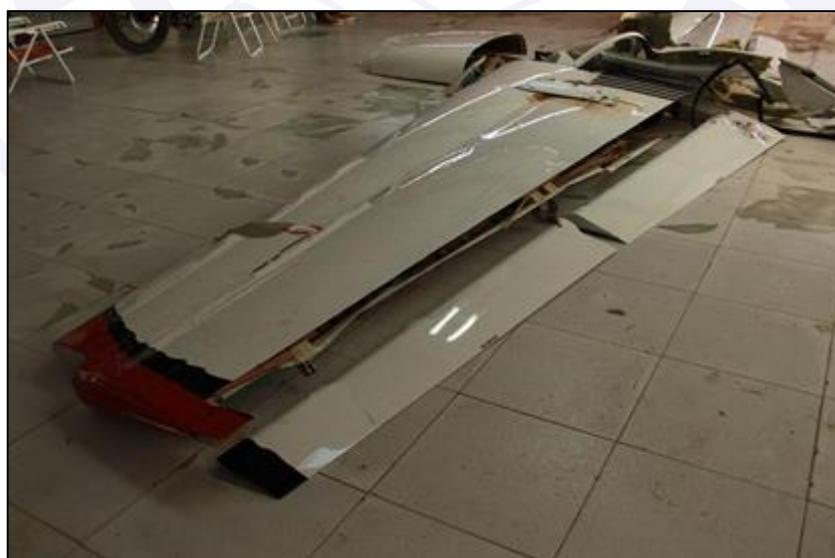
Figura 5 - Partes da asa esquerda da aeronave PU-ERW.

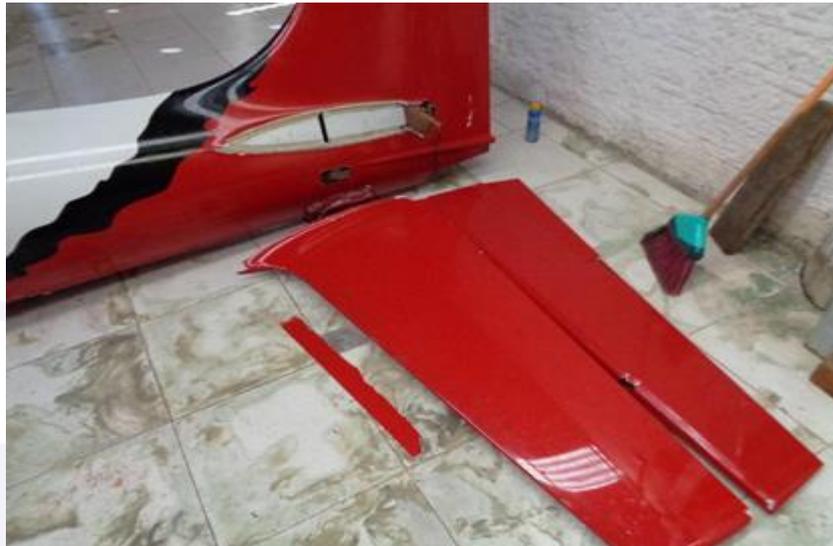
O estabilizador horizontal esquerdo desprende-se do cone de cauda da aeronave (Figura 6).

Figura 6 - Estabilizador horizontal esquerdo da aeronave PU-ERW.

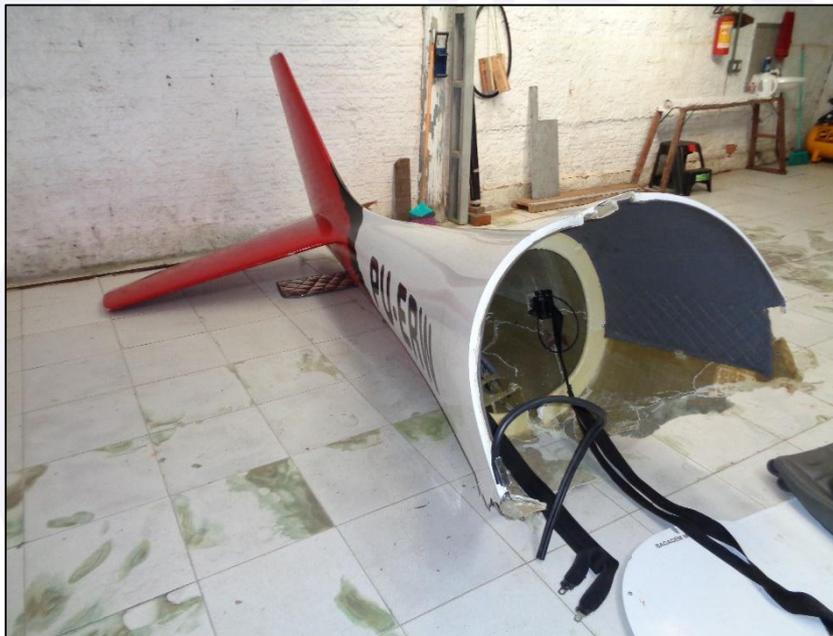
O cone de cauda separou-se do restante da estrutura da fuselagem (Figura 7).

Figura 7 - Cone de cauda da aeronave PU-ERW.

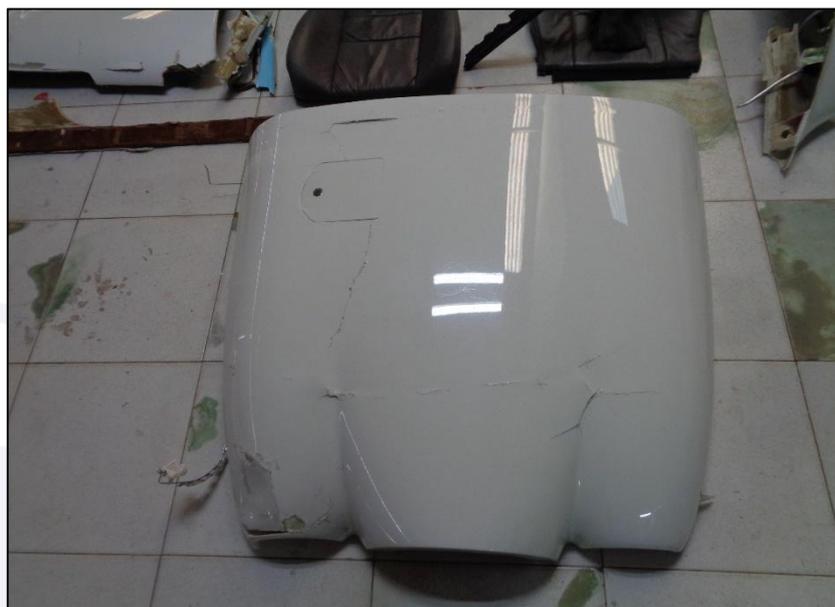
A parte superior do capô desprendeu-se da fuselagem da aeronave e ficou avariada. A parte inferior do capô não foi encontrada (Figura 8).

Figura 8 - Parte superior do capô da aeronave PU-ERW.

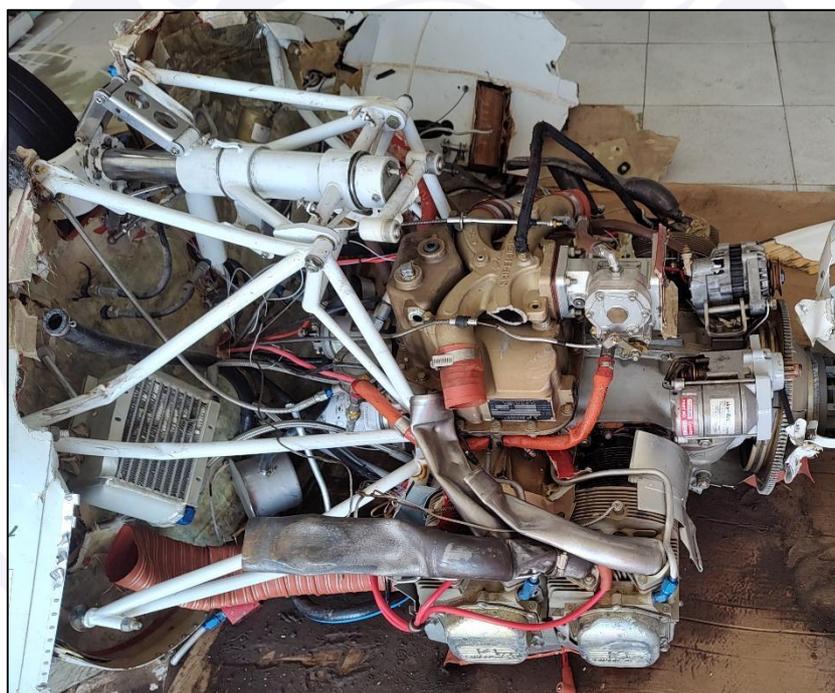
O motor, seus componentes e caixa de acessórios desprenderam-se do restante da aeronave e ficaram avariados. Além disso, as três pás da hélice foram destruídas no momento do impacto (Figuras 9 e 10).

Figura 9 - Motor da aeronave PU-ERW.

O PU-ERW era equipado com um motor *Superior*, modelo IO-360-B1CD2, número de série 36LO71312, que, devido aos danos causados em seus componentes e acessórios, não foi possível realizar qualquer tipo de teste para verificar o seu correto funcionamento. Contudo, é possível concluir que os danos encontrados nas pás da hélice eram compatíveis com uma hélice desembandeirada e com um motor que desenvolvia potência no momento do impacto.

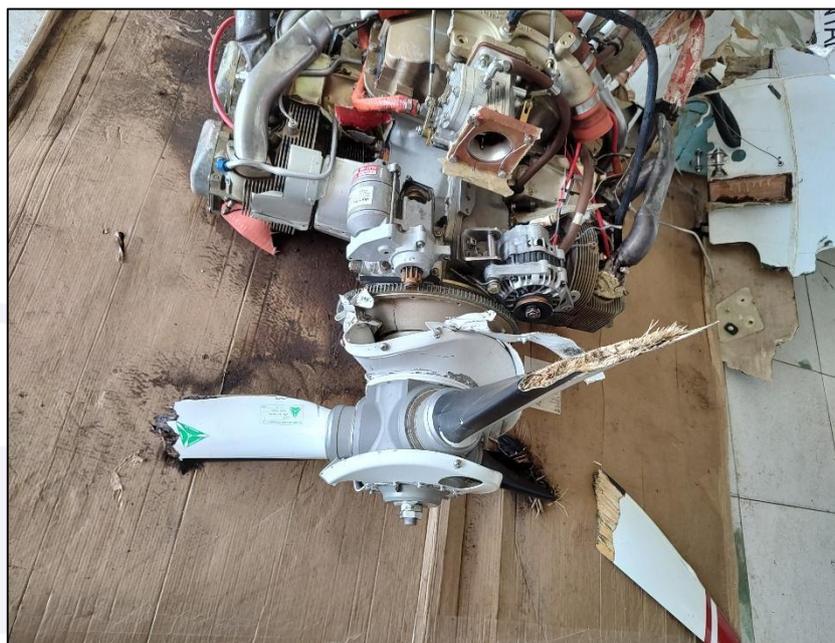
Figura 10 - Pás da hélice da aeronave PU-ERW.

Os danos encontrados nas pás da hélice sugeriram que a hélice estava desembandeirada no momento do impacto e o motor desenvolvendo potência.

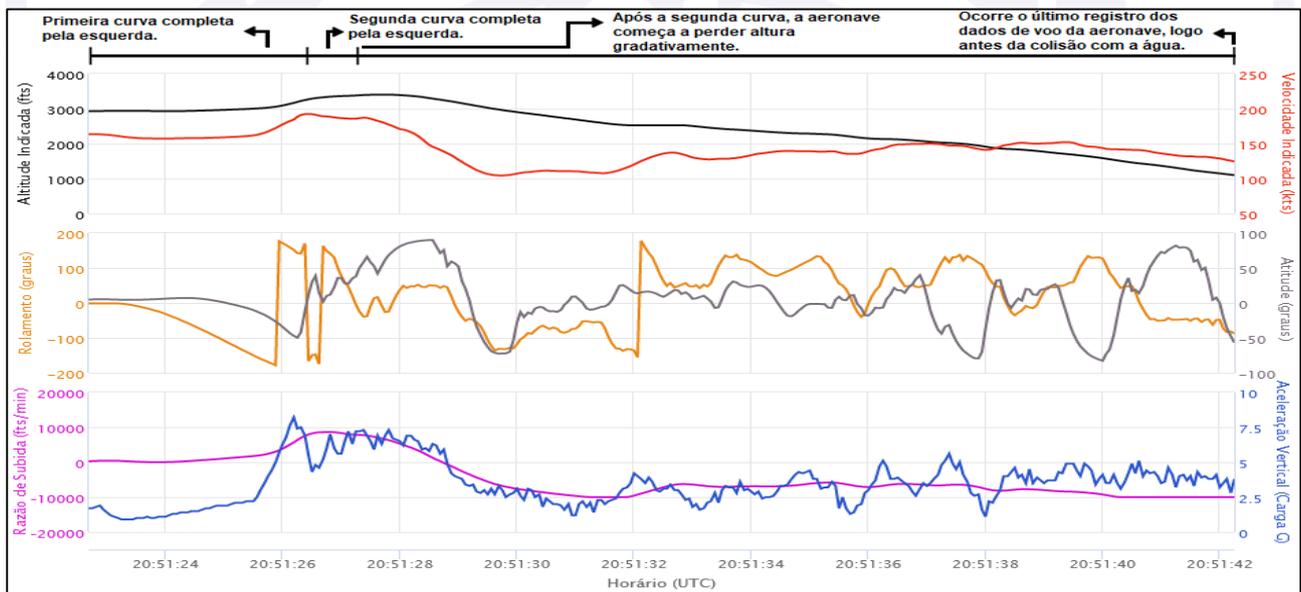
Às 20h51min22s (UTC), a aeronave iniciou um movimento de rolamento para o lado esquerdo. Na sequência, a aeronave completou uma volta completa em torno do seu eixo longitudinal. Nesse intervalo de tempo, houve amplas variações nos parâmetros de voo. A aeronave subiu para 3.300 ft, aumentando sua velocidade para 190 kt.

O maior valor de aceleração vertical medido nesse intervalo de tempo foi de 8,2 G, e a razão de subida chegou a 8.600 ft/min. Além disso, houve grandes variações de atitude. Ao concluir a primeira volta em torno do seu eixo longitudinal, a aeronave realizou uma segunda volta.

Nesse momento, a altitude manteve-se constante, enquanto a velocidade reduziu para 180 kt. O valor de carga G aplicado durante a realização da segunda volta variou de 4,3 G até 7,3 G.

Após o término da segunda volta, a aeronave começou a perder altura gradativamente, iniciando um movimento descendente, enquanto mantinha-se em curva pela esquerda.

Desde o início do movimento descendente até o último registro do voo, os valores de razão de descida registrados variaram entre 5.800 ft/min e 9.999 ft/min (Figura 14).

Figura 14 - Dados de voo da aeronave, durante o período de voo não nivelado.
