COMANDO DA AERONÁUTICA
CENTRO DE INVESTIGAÇÃO E PREVENÇÃO DE
ACIDENTES AERONÁUTICOS

RELATÓRIO FINAL SIMPLIFICADO

DADOS DA OCORRÊNCIA								
DATA - HORA		INVESTIGAÇÃO		SUMA Nº				
21JUL2019 - 14:00 (UTC)		SERIPA IV		A-108/CENIPA/2019				
CLASSIFICAÇÃO		TIPO(S)		SUBTIPO(S)				
ACIDENTE		[LOC-I] PERDA DE CONTROLE EM VOO [RE] EXCURSÃO DE PISTA		NIL				
LOCALIDADE		MUNICÍPIO		UF	COORDENADAS			
AERÓDROMO DE ATIBAIA (SDTB)		ATIBAIA		SP	23°07'42"S	046°34'29"W		
DADOS DA AERONAVE								
MATRÍCULA		FABRICANTE		MODELO				
PU-ETD		MONTAER LTDA.		MC01				
OPERADOR			REGISTRO		OPERAÇÃO			
LOOPING ESCOLA DE AVIAÇÃO LEVE LTDA. - ME			PET		INSTRUÇÃO			
PESSOAS A BORDO / LESÕES / DANOS À AERONAVE								
A BORDO		LESÕES					DANOS À AERONAVE	
		Illeso	Leve	Grave	Fatal	Desconhecido		
Tripulantes	2	-	2	-	-	-	Nenhum	
Passageiros	-	-	-	-	-	-	Leve	
Total	2	-	2	-	-	-	X Substancial	
							Destruída	
Terceiros	-	-	-	-	-	-	Desconhecido

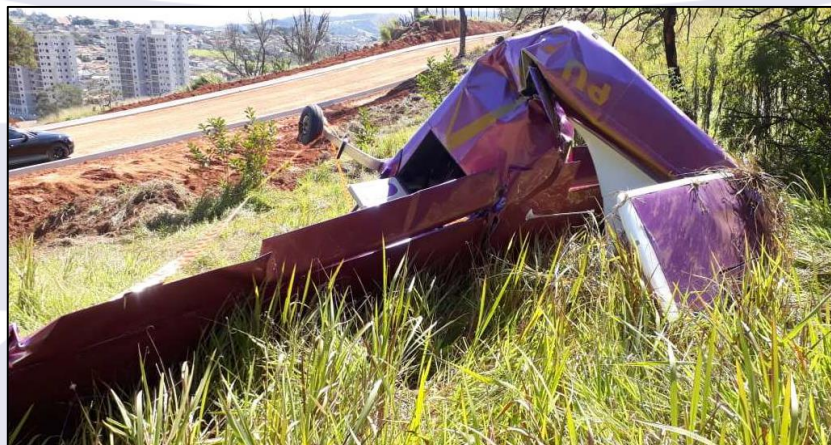
Durante um treinamento de toque e arremetida, o avião saiu pela lateral esquerda da pista, ultrapassou a área operacional e parou em terreno irregular adjacente.

A aeronave teve danos substanciais e os dois tripulantes sofreram lesões leves.

Figura 1 - Imagem da aeronave após a parada total.

A aeronave parou em terreno irregular, gramado e inclinado, em posição invertida, afastada lateralmente, aproximadamente, 90 metros do centro da pista, a 26 metros da Av. Maria Alvin Soares e a 100 metros da Rodovia Fernão Dias (Figura 5).

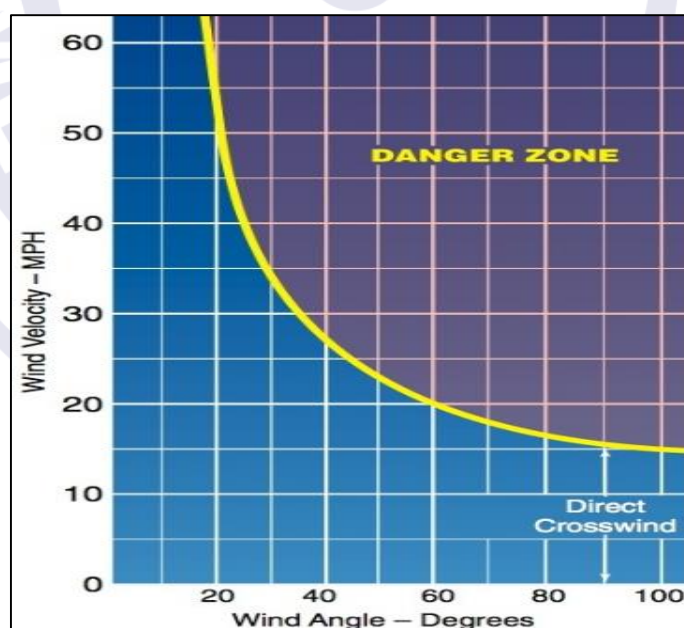
De acordo com informação extraída de uma publicação informativa disponível no endereço eletrônico do *Federal Aviation Administration Safety Team* (FAASTeam) na rede mundial de computadores (internet), a zona de risco para um vento cruzado a 90° com o rumo da aproximação se inicia com uma velocidade de 15mph¹, equivalente a 13 kt (Figura 2).

Figura 2 - Gráfico de zona de risco para um vento cruzado.

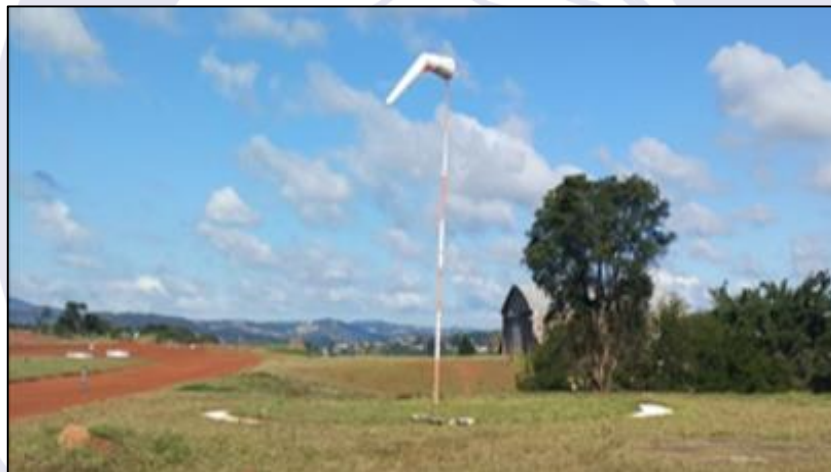
Figura 3 - Imagem da biruta de SDTB.

A biruta permite realizar uma estimativa da intensidade e direção do vento por meio da observação de sua posição em relação ao eixo da pista e sua condição (total ou parcialmente inflada), sem fornecer valores efetivamente medidos. Assim, dependendo da velocidade média do vento, uma rajada pode ocorrer sem ser percebida por meio da observação desse equipamento.

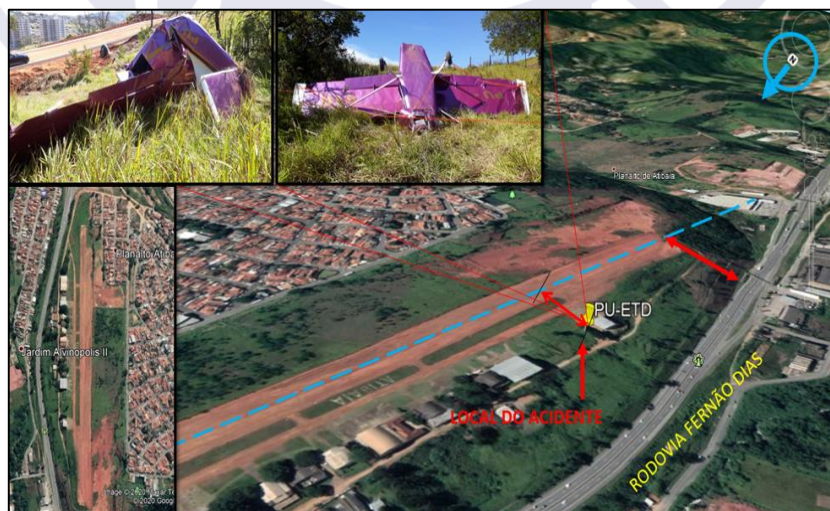
Figura 5 - Croqui da ocorrência.
