**COMANDO DA AERONÁUTICA**  
**CENTRO DE INVESTIGAÇÃO E PREVENÇÃO DE**  
**ACIDENTES AERONÁUTICOS**

**RELATÓRIO FINAL SIMPLIFICADO**

DADOS DA OCORRÊNCIA			
<b>DATA - HORA</b>	<b>INVESTIGAÇÃO</b>	<b>SUMA N°</b>	
02SET2022 - 11:40 (UTC)	SERIPA V	A-098/CENIPA/2022	
<b>CLASSIFICAÇÃO</b>	<b>TIPO(S)</b>		
ACIDENTE	[RAMP] OPERAÇÕES NO SOLO		
<b>LOCALIDADE</b>	<b>MUNICÍPIO</b>	<b>UF</b>	<b>COORDENADAS</b>
AERÓDROMO MINISTRO VICTOR KONDER (SBNF)	NAVEGANTES	SC	26°52'45"S 048°38'50"W

DADOS DA AERONAVE		
<b>MATRÍCULA</b>	<b>FABRICANTE</b>	<b>MODELO</b>
PU-JJR	AERO BRAVO	BRAVO 700
<b>OPERADOR</b>	<b>REGISTRO</b>	<b>OPERAÇÃO</b>
PELICANO ESCOLA DE AVIAÇÃO LTDA.	PET	PRIVADA

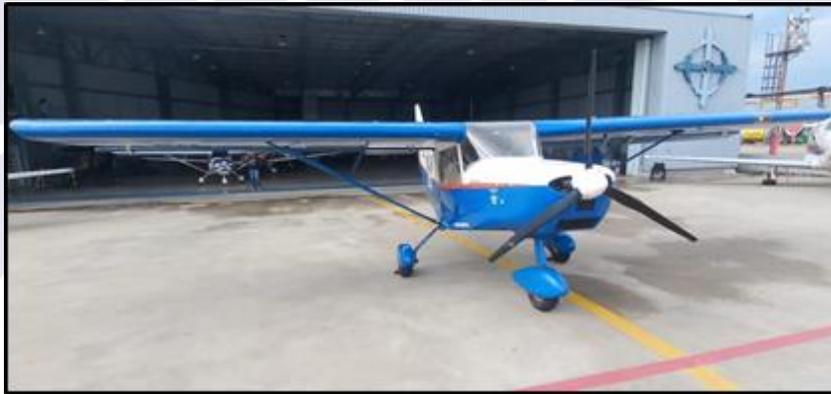
A aeronave teve danos leves. O piloto sofreu lesões graves.

Figura 1 - Vista da aeronave após o acidente.

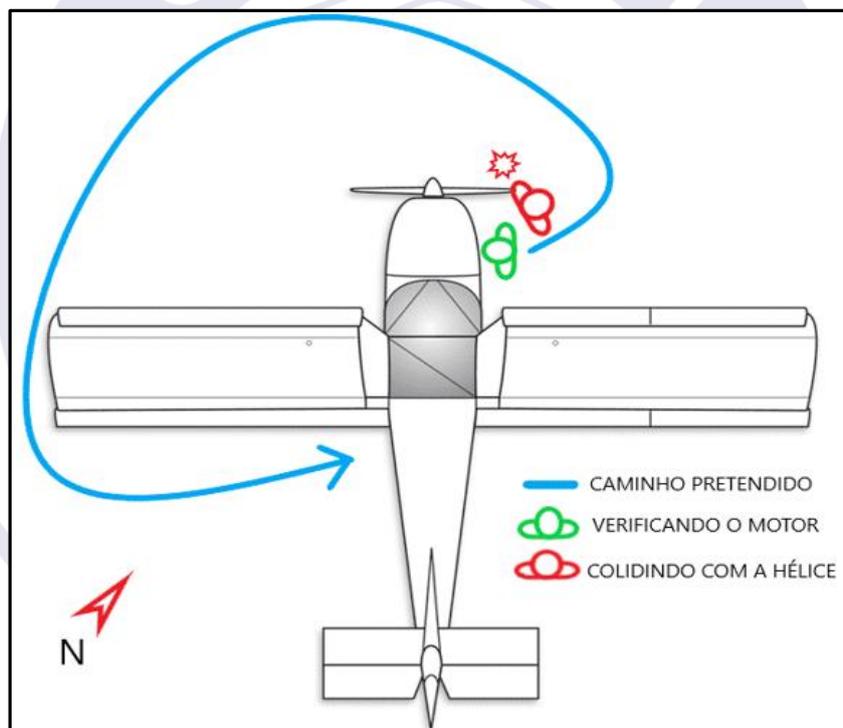
Quando a hélice girou, o motor começou a funcionar. Diante dessa situação, o PIC correu para a cabine para efetuar o corte do motor da aeronave. Porém, ao iniciar o trajeto de retorno para a cabine, foi atingido pela hélice (Figura 2).

Figura 2 - Trajeto pretendido pelo piloto e o ponto onde foi atingido pela hélice.

Quando o piloto girou manualmente a hélice e o motor entrou em funcionamento, pode ter havido uma fixação do piloto (visão de túnel) na possibilidade de a aeronave começar a se movimentar, o que representaria um risco às pessoas e às aeronaves que estivessem nos arredores. Essa fixação o levou a um rebaixamento da atenção quanto a sua proximidade com as pás da hélice em movimento.

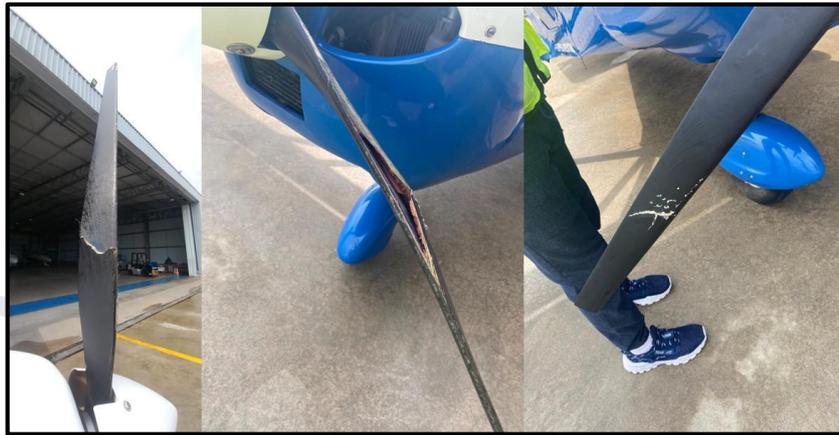
O piloto sofreu lesões graves no seu braço esquerdo e costas, e as três pás da hélice tiveram danos como resultado da colisão.

Figura 3 - Pás da hélice da aeronave após o impacto contra o piloto.

O piloto informou que, devido à cor preta das pás da hélice, as quais estavam em movimento, não foi possível ter uma noção exata do seu raio de alcance. Reportou também que se considerava cuidadoso com relação à segurança de voo e estava em um bom momento de sua vida pessoal, familiar e profissional. Ele havia retornado recentemente à aviação e desfrutava de uma rotina de voos tranquila.
