COMANDO DA AERONÁUTICA
CENTRO DE INVESTIGAÇÃO E PREVENÇÃO DE
ACIDENTES AERONÁUTICOS

RELATÓRIO FINAL SIMPLIFICADO

DADOS DA OCORRÊNCIA								
DATA - HORA		INVESTIGAÇÃO		SUMA N°				
10FEV2023 - 09:45 (UTC)		SERIPA VI		A-025/CENIPA/2023				
CLASSIFICAÇÃO		TIPO(S)						
ACIDENTE		[FUEL] COMBUSTÍVEL						
LOCALIDADE		MUNICÍPIO		UF	COORDENADAS			
FAZENDA LUCIULA		CAMPO VERDE		MT	15°06'16"S	054°33'13"W		
DADOS DA AERONAVE								
MATRÍCULA		FABRICANTE			MODELO			
PU-LGD		EDRA HELICENTRO			PETREL AV			
OPERADOR			REGISTRO		OPERAÇÃO			
PARTICULAR			PET		PRIVADA			
PESSOAS A BORDO / LESÕES / DANOS À AERONAVE								
A BORDO		LESÕES					DANOS À AERONAVE	
		Ileso	Leve	Grave	Fatal	Desconhecido		
Tripulantes	1	1	-	-	-	-	Nenhum	
Passageiros	1	1	-	-	-	-	Leve	
Total	2	2	-	-	-	-	X Substancial	
							Destruída	
Terceiros	-	-	-	-	-	-	Desconhecido

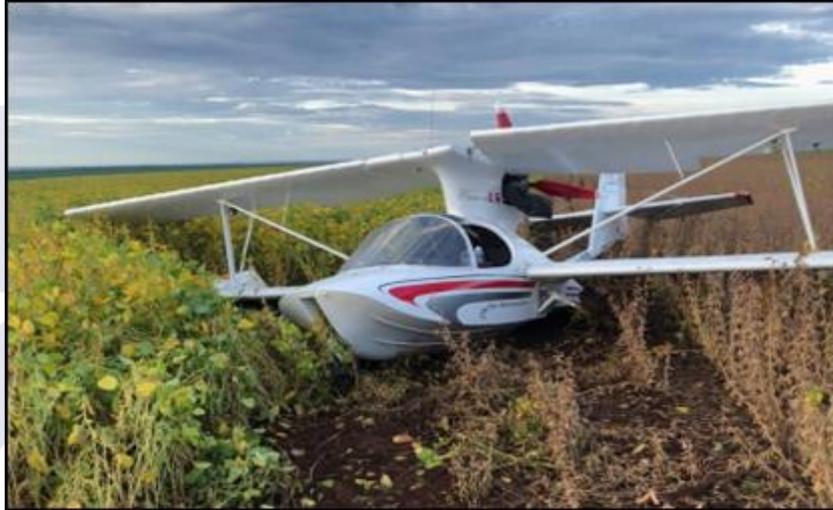
Com cerca de vinte e cinco minutos de voo, a aeronave perdeu potência no motor e o condutor optou por realizar um pouso de emergência em área de lavoura da Fazenda Luciula, Campo Verde, MT.

Figura 1 - Posição final da aeronave após a ocorrência.

A aeronave teve danos substanciais. O condutor e o passageiro saíram ilesos.

No entanto, dos oitenta litros presentes na aeronave, trinta eram de gasolina automotiva, perfazendo uma mistura de Gasolina de Aviação (AVGAS) com gasolina automotiva de, aproximadamente, 62% - 38%. O condutor afirmou que utilizou gasolina automotiva no abastecimento para reduzir o custo. O combustível previsto para a operação da aeronave era AVGAS segundo dados do fabricante do motor. Essa condição pode ter contribuído para a falha do motor.

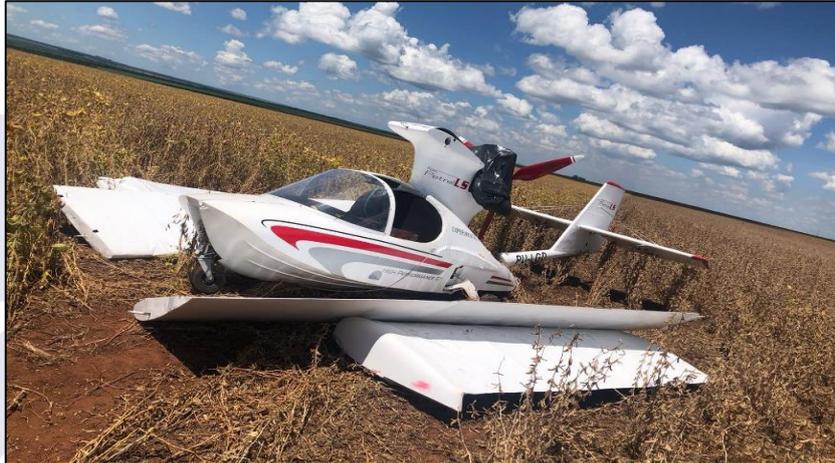
A Comissão de Investigação identificou partes da aeronave em processo de desmontagem para remoção do local, sem conhecimento e sem autorização da Autoridade de Investigação SIPAER.

Figura 2 - Aeronave com as asas desmontadas sem autorização da Comissão de Investigação.
