COMANDO DA AERONÁUTICA
CENTRO DE INVESTIGAÇÃO E PREVENÇÃO DE
ACIDENTES AERONÁUTICOS

RELATÓRIO FINAL SIMPLIFICADO

DADOS DA OCORRÊNCIA								
DATA - HORA		INVESTIGAÇÃO		SUMA Nº				
29OUT2020 - 20:00 (UTC)		SERIPA VI		A-135/CENIPA/2020				
CLASSIFICAÇÃO		TIPO(S)		SUBTIPO(S)				
ACIDENTE		[SCF-PP] FALHA OU MAU FUNCIONAMENTO DO MOTOR		FALHA DO MOTOR EM VOO				
LOCALIDADE		MUNICÍPIO		UF	COORDENADAS			
DESCAMPADO PRÓXIMO AO AERÓDROMO SJCF		PALMAS		TO	10°03'30"S	048°19'47"W		
DADOS DA AERONAVE								
MATRÍCULA		FABRICANTE		MODELO				
PU-LMN		ZENITH AIRCRAFT COMPANY		STOL CH-701				
OPERADOR			REGISTRO		OPERAÇÃO			
PARTICULAR			PET		PRIVADA			
PESSOAS A BORDO / LESÕES / DANOS À AERONAVE								
A BORDO		LESÕES					DANOS À AERONAVE	
		Illeso	Leve	Grave	Fatal	Desconhecido		
Tripulantes	1	-	1	-	-	-	Nenhum	
Passageiros	-	-	-	-	-	-	Leve	
Total	1	-	1	-	-	-	X Substancial	
							Destruída	
Terceiros	-	-	-	-	-	-	Desconhecido

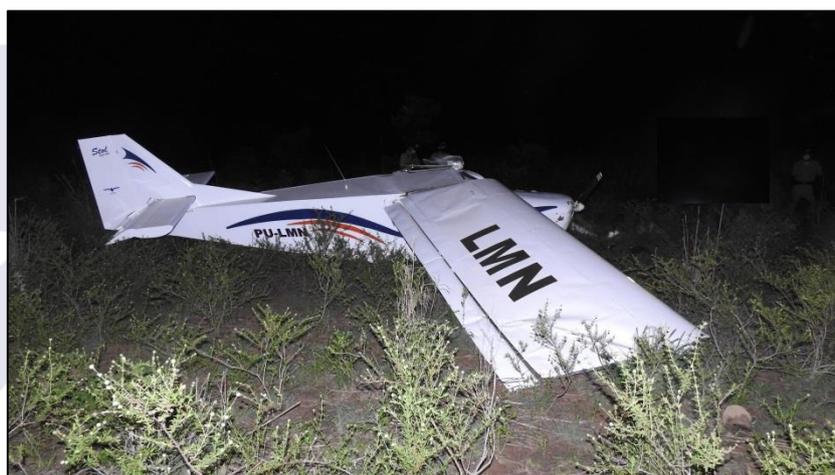
Aproximadamente 10 minutos após a decolagem, ao cruzar 1.500 ft, o motor da aeronave parou de funcionar. Foi realizado um pouso forçado em área descampada, nas imediações de SJCF.

A aeronave teve danos substanciais. O piloto sofreu lesões leves.

Figura 1 - Vista da aeronave após o pouso forçado.
