**COMANDO DA AERONÁUTICA**  
**CENTRO DE INVESTIGAÇÃO E PREVENÇÃO DE**  
**ACIDENTES AERONÁUTICOS**

**RELATÓRIO FINAL SIMPLIFICADO**

DADOS DA OCORRÊNCIA								
DATA - HORA		INVESTIGAÇÃO		SUMA N°				
14MAI2023 - 11:50 (UTC)		SERIPA III		A-082/CENIPA/2023				
CLASSIFICAÇÃO		TIPO(S)						
ACIDENTE		[CFIT] VOO CONTROLADO CONTRA O TERRENO						
LOCALIDADE		MUNICÍPIO		UF	COORDENADAS			
JAGUARAÇU		TIMÓTEO		MG	19°38'21"S	042°41'48"W		
DADOS DA AERONAVE								
MATRÍCULA		FABRICANTE			MODELO			
PU-LRR		S.G. AVIATION			STORM 300 B			
OPERADOR			REGISTRO		OPERAÇÃO			
PARTICULAR			PET		PRIVADA			
PESSOAS A BORDO / LESÕES / DANOS À AERONAVE								
A BORDO		LESÕES					DANOS À AERONAVE	
		Ileso	Leve	Grave	Fatal	Desconhecido		
Tripulantes	1	-	-	-	1	-	Nenhum	
Passageiros	-	-	-	-	-	-	Leve	
<b>Total</b>	<b>1</b>	-	-	-	<b>1</b>	-	X Substancial	
							Destruída	
Terceiros	-	-	-	-	-	-	Desconhecido

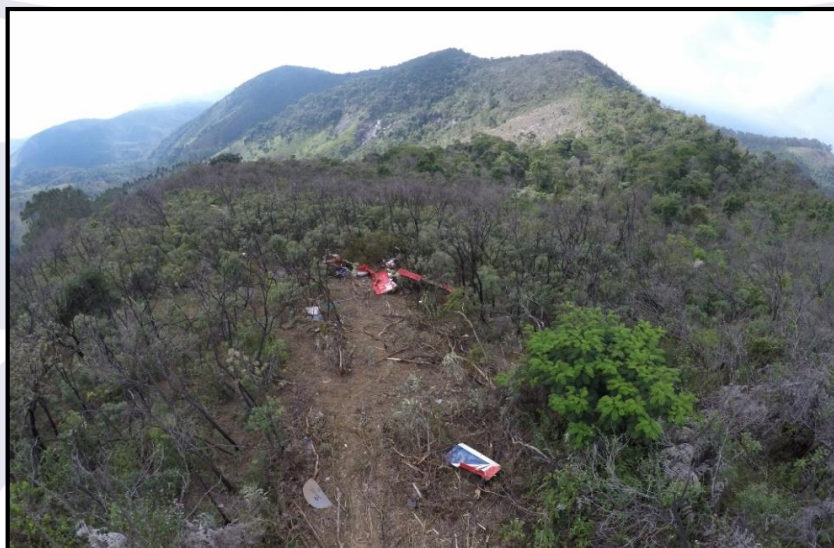
A aeronave teve danos substanciais e o piloto sofreu lesões fatais.

Figura 1 - Imagem da aeronave após o impacto contra o terreno.

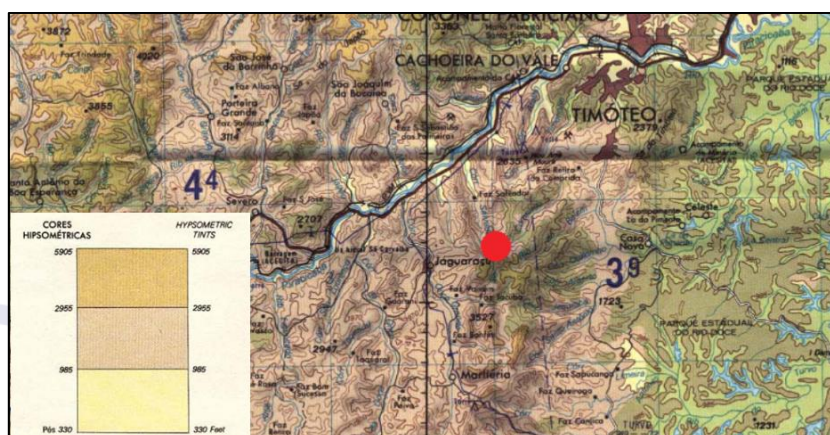
Conforme representado pelas cores hipsométricas na escala da carta, essas elevações indicavam altitudes superiores a 2.955 ft. A Figura 3 destaca em vermelho na CAP a região montanhosa na qual os destroços da aeronave foram encontrados:

Figura 3 - Trecho da CAP com destaque para a região dos destroços.

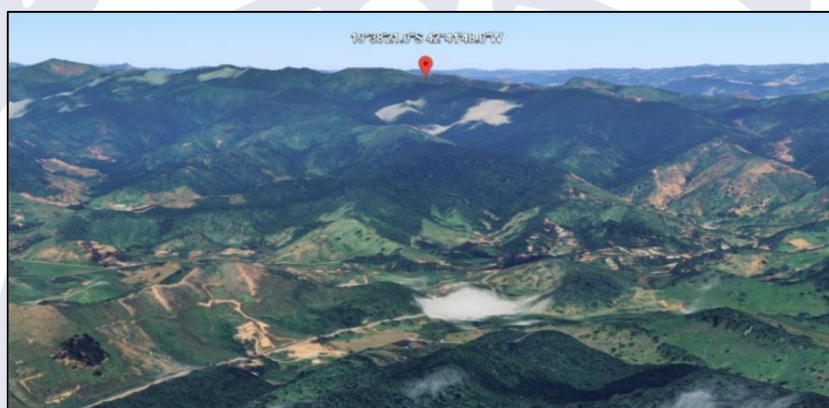
A Figura 4 foi obtida através da utilização da ferramenta *Google Earth* na internet e demonstra as elevações encontradas na rota. O ponto em destaque indica onde foram encontrados os destroços da aeronave e a imagem está orientada pela proa que, provavelmente, estaria sendo voada:

Figura 4 - Representação 3D das serras na rota do voo e a marcação do local dos destroços. Fonte: *Google Earth*.

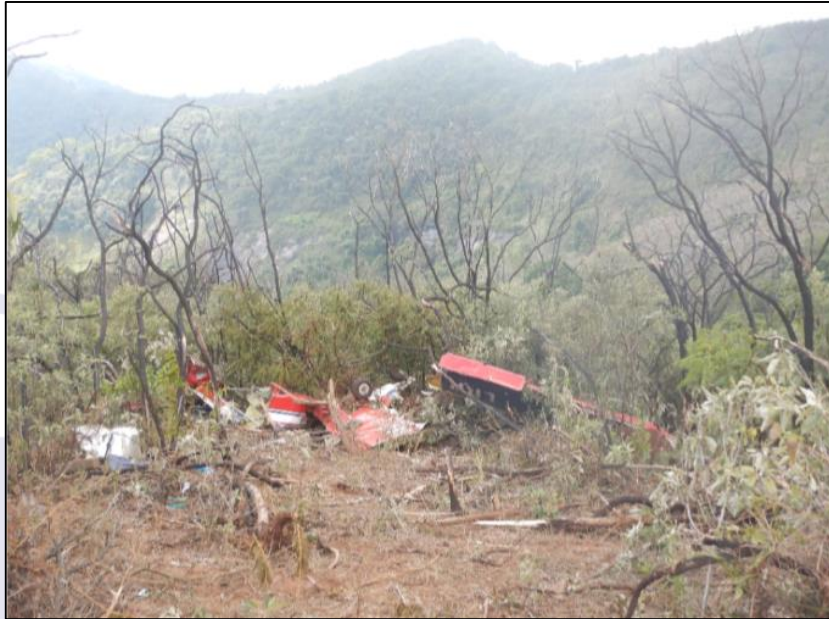
Os destroços foram localizados concentrados na parte superior de uma região montanhosa e indicavam que o impacto ocorreu com baixo ângulo e grande velocidade, podendo-se inferir que a aeronave estava em voo controlado até o momento do impacto.

Figura 5 - Destroços da aeronave.

Com base na análise apresentada, é possível afirmar que o PIC, com pouca experiência, optou por voar em condições meteorológicas desfavoráveis, que não eram adequadas para a manutenção do voo visual, demonstrando dificuldades na sua forma de pensar, levando a posturas inadequadas como improvisação e inobservância com operações e procedimentos. Tal postura teve como consequência a colisão contra a região montanhosa.
