**RELATÓRIO FINAL**  
**A-141/CENIPA/2021**

| <b>AERONAVE:</b> | <b>PU-MDJ</b> |
| <b>MODELO:</b> | <b>P2002 SIERRA DE LUXE</b> |
| <b>DATA:</b> | <b>11DEZ2021</b> |

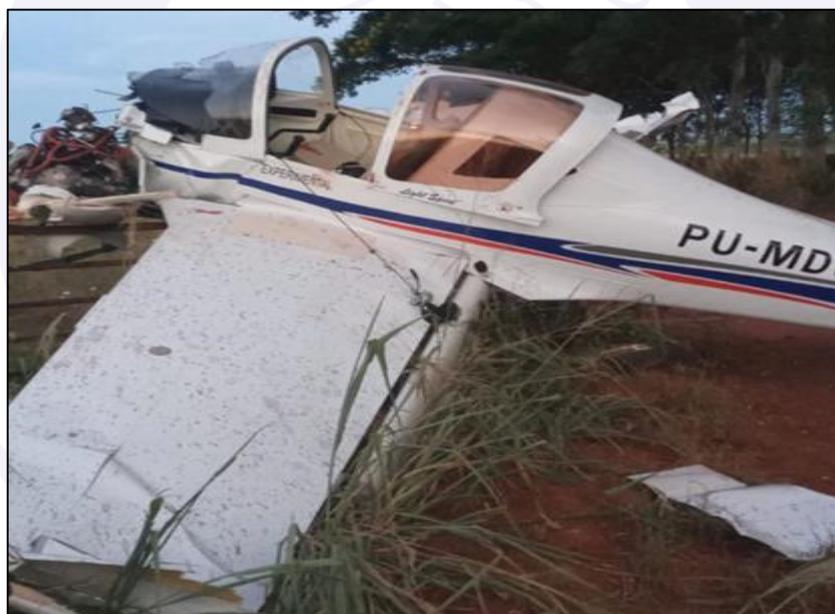
Figura 1 - Imagem da aeronave no local do acidente.

A aeronave teve danos substanciais na seção dianteira, no trem de pouso e nas asas.

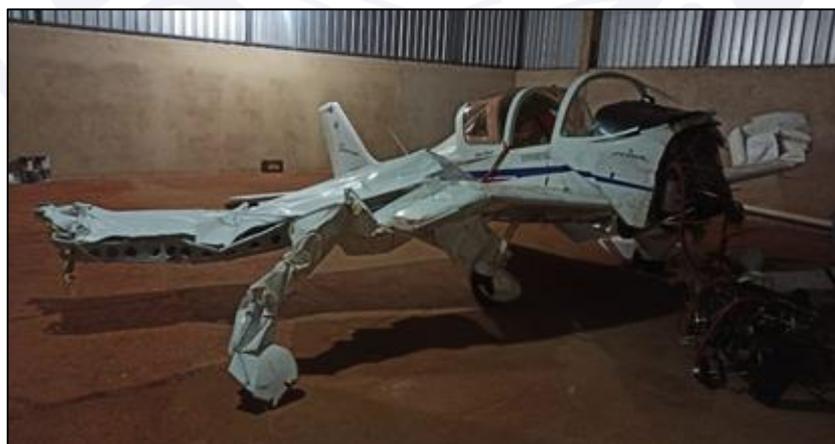
A aeronave foi retirada do local sem a autorização da autoridade do Sistema de Investigação e Prevenção de Acidentes Aeronáuticos (SIPAER).

Figura 2 - Imagem da aeronave já retirada do local da ocorrência.

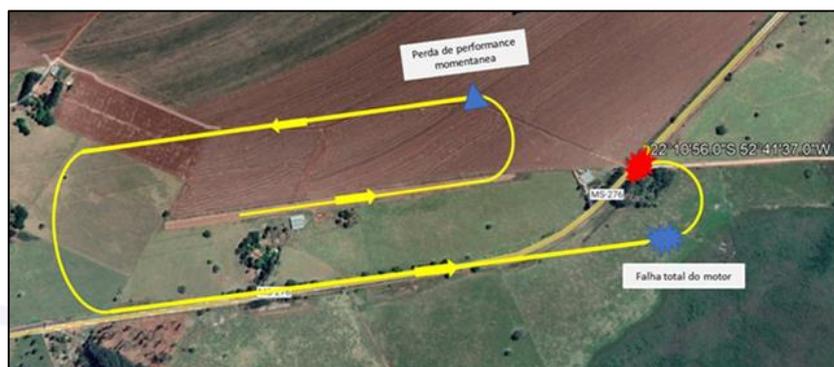
De acordo com o relato do PIC, devido à existência de uma plantação de eucaliptos próxima à cabeceira, ele alongou a perna do vento e, durante a curva base desse circuito de tráfego, houve a falha total do motor, a aeronave estolou e caiu sobre uma cerca da fazenda (Figura 3).

Figura 3 - Croqui da sequência de eventos.
