**COMANDO DA AERONÁUTICA**  
**CENTRO DE INVESTIGAÇÃO E PREVENÇÃO DE**  
**ACIDENTES AERONÁUTICOS**

**RELATÓRIO FINAL SIMPLIFICADO**

DADOS DA OCORRÊNCIA			
<b>DATA - HORA</b>	<b>INVESTIGAÇÃO</b>	<b>SUMA N°</b>	
01SET2022 - 18:00 (UTC)	SERIPA V	A-097/CENIPA/2022	
<b>CLASSIFICAÇÃO</b>	<b>TIPO(S)</b>		
ACIDENTE	[LOC-I] PERDA DE CONTROLE EM VOO		
<b>LOCALIDADE</b>	<b>MUNICÍPIO</b>	<b>UF</b>	<b>COORDENADAS</b>
AERÓDROMO EL DORADO (SSMK)	ELDORADO DO SUL	RS	30°04'13"S 051°24'33"W

DADOS DA AERONAVE		
<b>MATRÍCULA</b>	<b>FABRICANTE</b>	<b>MODELO</b>
PU-MMM	S.G. AVIATION	STORM 300B
<b>OPERADOR</b>	<b>REGISTRO</b>	<b>OPERAÇÃO</b>
TECHDEC INFORMÁTICA LTDA.	PET	PRIVADA

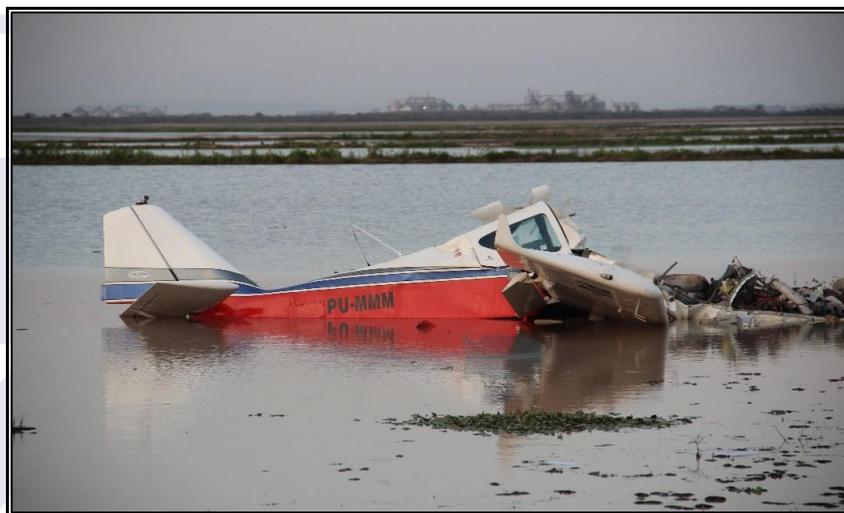
Figura 1 - Aeronave PU-MMM após o acidente.

A aeronave teve danos substanciais. O piloto sofreu lesões fatais e o passageiro sofreu lesões graves.

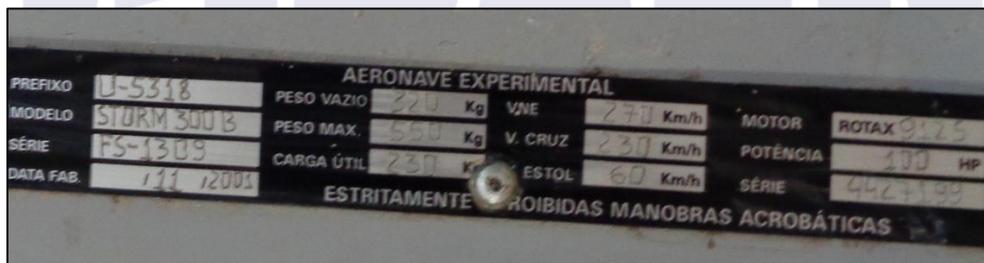
De acordo com o RAB, seu Peso Máximo de Decolagem (PMD) era de 650 kg. Contudo, no interior da aeronave, havia uma plaqueta onde constava o PMD de 550 kg, peso básico de 320 kg e velocidade de estol de 60 km/h (Figura 2).

Figura 2 - Plaqueta localizada no interior da aeronave PU-MMM.

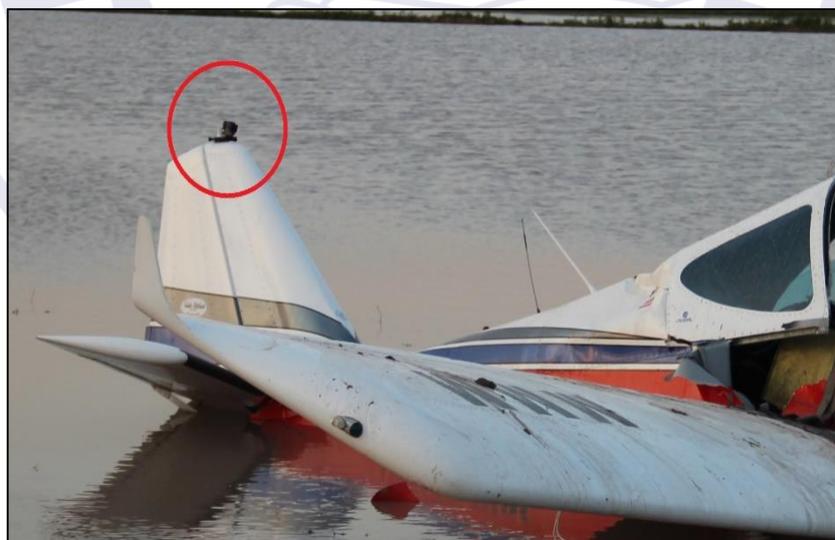
Segundo relatos, o voo realizado teria a finalidade de capturar imagens para uma produção audiovisual, por meio de uma câmera acoplada ao estabilizador vertical da aeronave (Figura 3).

Figura 3 - Câmera posicionada no estabilizador vertical da aeronave destacada em vermelho.

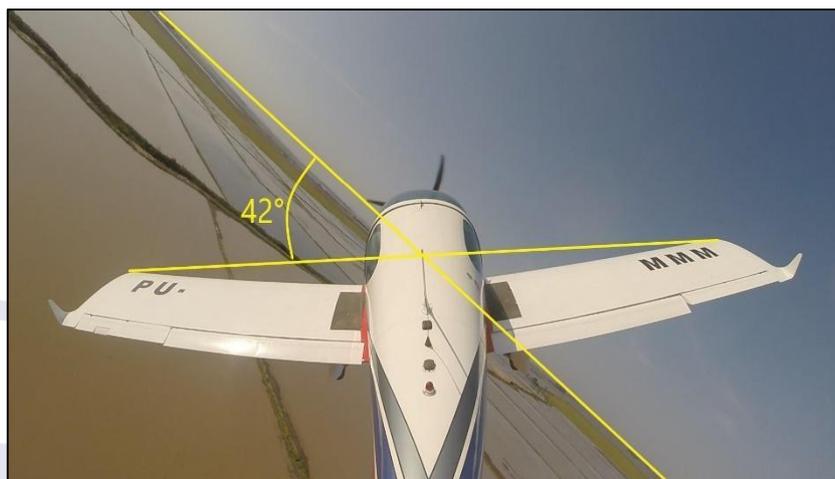
As imagens obtidas dessa câmera mostraram que a aeronave iniciou a corrida de decolagem da RWY 10 de SSMK e, quatro segundos após deixar o solo, iniciou uma curva à esquerda com cerca de 42° graus de inclinação lateral, em subida (Figura 4).

Figura 4 - Curva realizada pela aeronave quatro segundos após a decolagem.  
Fonte: câmera instalada na aeronave.

Inclinações da ordem de 42° aumentam a velocidade de estol de uma aeronave em cerca de 17%, colocando-a em uma condição crítica, especialmente em voos a baixa altura em que a margem para recuperação se torna mínima (Figura 11).

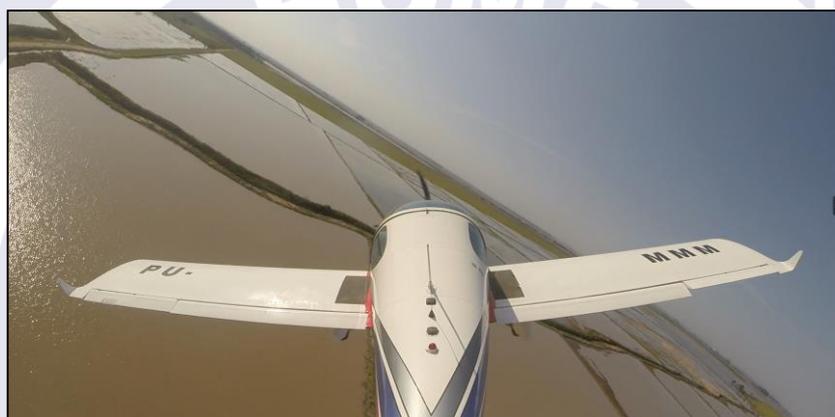
Com nove segundos de voo e cerca de 80° de curva à esquerda completados, foi possível observar uma súbita redução da atitude de arfagem da aeronave em relação ao horizonte, com recuperação logo em seguida (Figura 5).

Figura 5 - Aeronave aos nove segundos de voo com atitude de arfagem reduzida.  
Fonte: câmera instalada na aeronave.

Após o impacto, a aeronave ficou posicionada dentro da plantação de arroz, em torno de 270° em relação à proa de decolagem e afastada cerca de 280 m do ponto onde havia deixado o solo. É possível que a súbita redução da atitude de arfagem da aeronave tenha sido originada em consequência de uma condição de estol ou pré-estol.

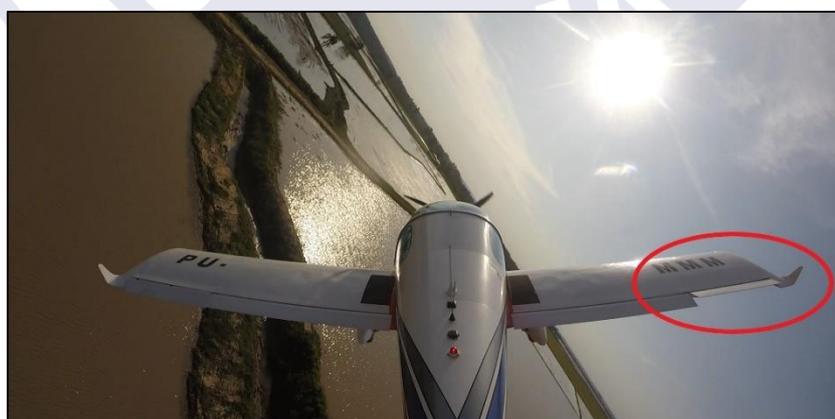
Com doze segundos de voo, a inclinação da aeronave aumentou, atingindo cerca de 70° em relação ao horizonte, com o nariz em descida e o aileron da asa direita defletido para cima, no sentido contrário ao do giro (Figura 6).

Figura 6 - Aeronave com doze segundos de voo. Destaque, em vermelho, para a deflexão do aileron da asa direita.  
Fonte: câmera instalada na aeronave.

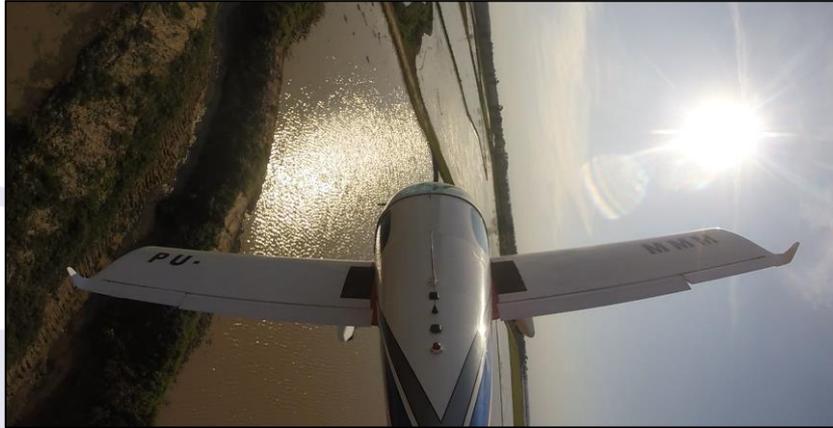
Aos treze segundos de voo, a inclinação da aeronave atingiu cerca de 90° em relação ao horizonte, com o nariz descendo e perdendo altura (Figura 7).

Figura 7 - Aeronave aos treze segundos de voo com cerca de 90° de inclinação.  
Fonte: câmera instalada na aeronave.

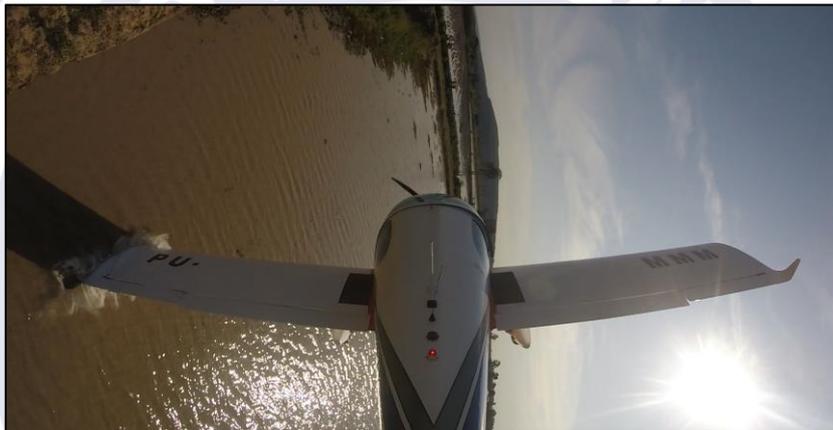
Aos quatorze segundos de voo, com cerca de 90° de inclinação e 170° graus de curva realizados, a aeronave colidiu contra uma plantação de arroz que estava alagada (Figura 8).

Figura 8 - Aeronave com cerca de 90° de inclinação à esquerda e ponta da asa esquerda tocando a superfície da plantação de arroz alagada.  
Fonte: câmera instalada na aeronave.

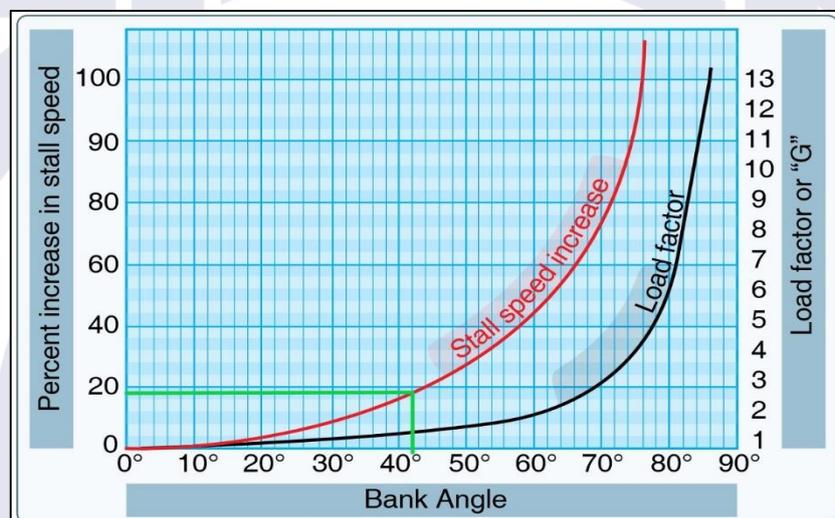
Figura 11 - Gráfico mostrando o aumento da velocidade de estol com o aumento da inclinação da aeronave, com destaque, em verde para uma inclinação de 42°.
