**COMANDO DA AERONÁUTICA**  
**CENTRO DE INVESTIGAÇÃO E PREVENÇÃO DE**  
**ACIDENTES AERONÁUTICOS**

**RELATÓRIO FINAL SIMPLIFICADO**

| DADOS DA OCORRÊNCIA | | | | | | | | | |
|---|--|--|---|--|---|---|---|---|--|
| 22FEV2023 - 21:00 (UTC) | | | SERIPA IV | | | | A-035/CENIPA/2023 | | |

| DADOS DA AERONAVE | | | | |
|---|--|---|---|---|
| PU-MTI | | CONSTRUTOR AMADOR | | JEGVENTURA |

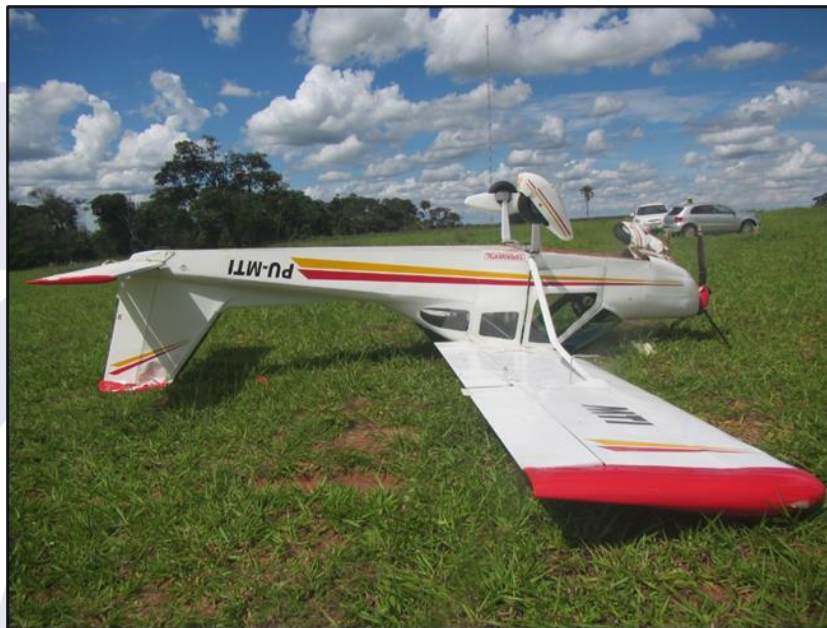
Foi realizado pouso de emergência em área rural descampada, ocorrendo o capotamento da aeronave antes da parada final.

A aeronave teve danos substanciais e o piloto sofreu lesões leves.

Figura 1 - Destroços da aeronave.
