**COMANDO DA AERONÁUTICA**  
**CENTRO DE INVESTIGAÇÃO E PREVENÇÃO DE**  
**ACIDENTES AERONÁUTICOS**

**RELATÓRIO FINAL SIMPLIFICADO**

DADOS DA OCORRÊNCIA			
DATA - HORA	INVESTIGAÇÃO	SUMA N°	
06NOV2022 - 11:30 (UTC)	SERIPA VI	A-126/CENIPA/2022	
CLASSIFICAÇÃO	TIPO(S)		
ACIDENTE	[SCF-NP] FALHA OU MAU FUNCIONAMENTO DE SISTEMA/COMPONENTE [LOC-G] PERDA DE CONTROLE NO SOLO		
LOCALIDADE	MUNICÍPIO	UF	COORDENADAS
AERÓDROMO BRIGADEIRO ARARIPE MACEDO (SWUZ)	LUZIÂNIA	GO	16°15'43"S 047°58'10"W

DADOS DA AERONAVE		
MATRÍCULA	FABRICANTE	MODELO
PU-NNI	CONSTRUTOR AMADOR	CONQUEST 180
OPERADOR	REGISTRO	OPERAÇÃO
PARTICULAR	PET	PRIVADA

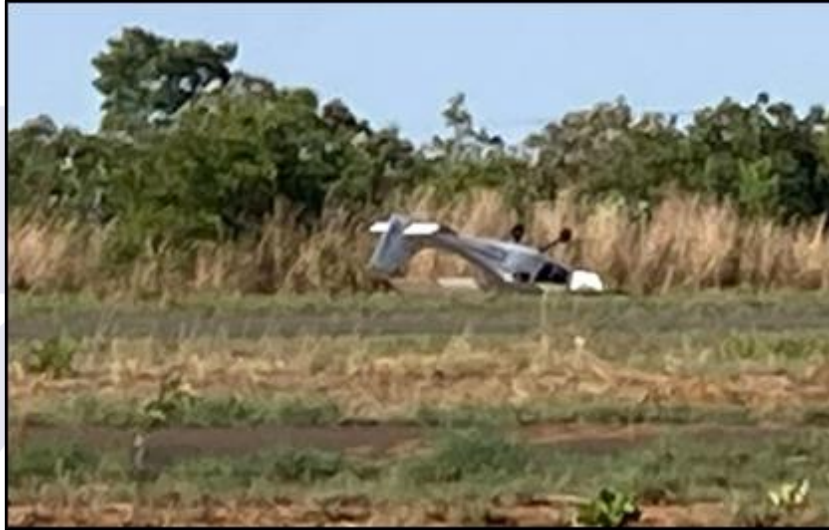
Figura 1 - Vista da aeronave após a ocorrência.

A aeronave teve danos substanciais. O condutor saiu ileso.

Tratava-se de um cheque do motor no solo em que, durante uma corrida com abortiva, o pneu do trem de pouso do nariz veio a estourar, seguido do toque do cubo de roda no solo, o que teria feito um ponto de pivô e provocado o capotamento da aeronave.

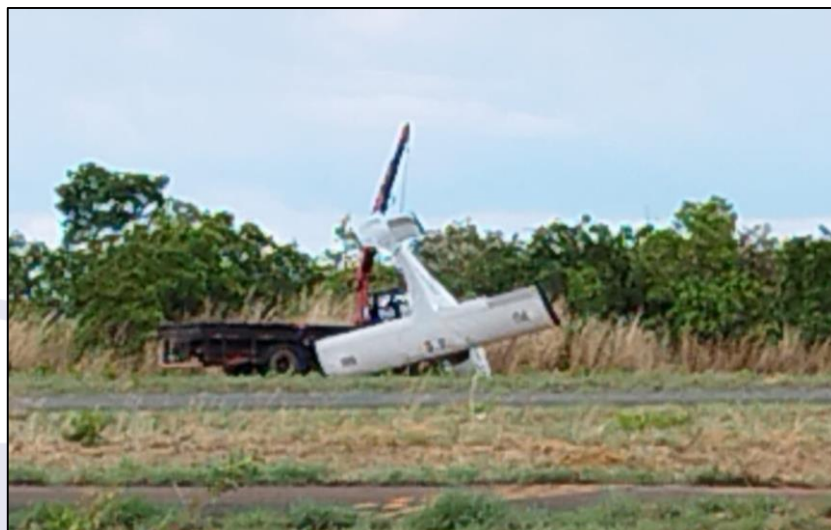
A comunicação da ocorrência se deu por meio de denúncia anônima, pois a aeronave estava sendo retirada da posição imediatamente após a ocorrência, o que chamou a atenção de observadores no local (Figura 2).

Figura 2 - Aeronave sendo retirada da posição, logo após o ocorrido.

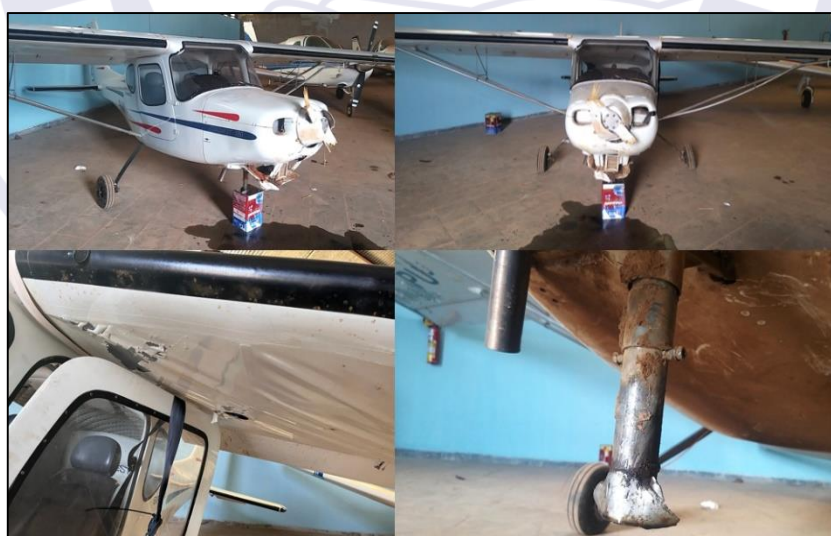
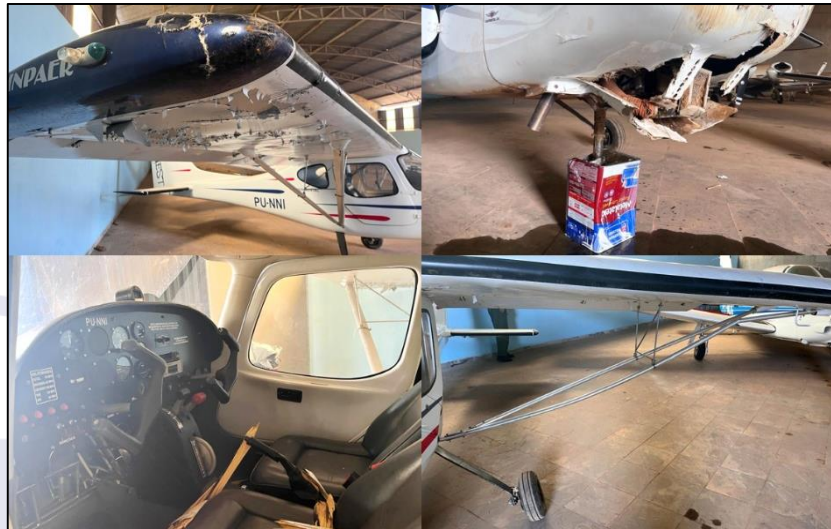
Durante visita ao local, foram identificados danos relativos à separação do conjunto cubo de roda dianteiro/pneu do trem de pouso do nariz (não localizado), torção dos montantes da asa esquerda, ponta do estabilizador vertical quebrado, para-brisas quebrado, conjunto de hélice passo fixo de madeira quebrada, asa esquerda "enrugada", dano no bordo de ataque e pontas das asas direita e esquerda (Figuras 3 e 4).

Figura 3 - Condição geral da aeronave pós-ocorrência.

Figura 4 - Condição geral da aeronave após ocorrência.
