COMANDO DA AERONÁUTICA
CENTRO DE INVESTIGAÇÃO E PREVENÇÃO DE
ACIDENTES AERONÁUTICOS

RELATÓRIO FINAL SIMPLIFICADO

DADOS DA OCORRÊNCIA								
DATA - HORA		INVESTIGAÇÃO		SUMA N°				
24SET2022 - 20:05 (UTC)		SERIPA V		A-108/CENIPA/2022				
CLASSIFICAÇÃO		TIPO(S)						
ACIDENTE		[SCF-PP] FALHA OU MAU FUNCIONAMENTO DO MOTOR						
LOCALIDADE		MUNICÍPIO		UF	COORDENADAS			
BAIRRO SALTO PILÃO		LONTRAS		SC	27°07'39"S	049°32'32"W		
DADOS DA AERONAVE								
MATRÍCULA		FABRICANTE			MODELO			
PU-PCM		CONSTRUTOR AMADOR			ZENITH CH 701			
OPERADOR			REGISTRO		OPERAÇÃO			
PARTICULAR			PET		PRIVADA			
PESSOAS A BORDO / LESÕES / DANOS À AERONAVE								
A BORDO		LESÕES					DANOS À AERONAVE	
		Ileso	Leve	Grave	Fatal	Desconhecido		
Tripulantes	1	1	-	-	-	-	Nenhum	
Passageiros	1	-	1	-	-	-	Leve	
Total	2	1	1	-	-	-	X Substancial	
							Destruída	
Terceiros	-	-	-	-	-	-	Desconhecido

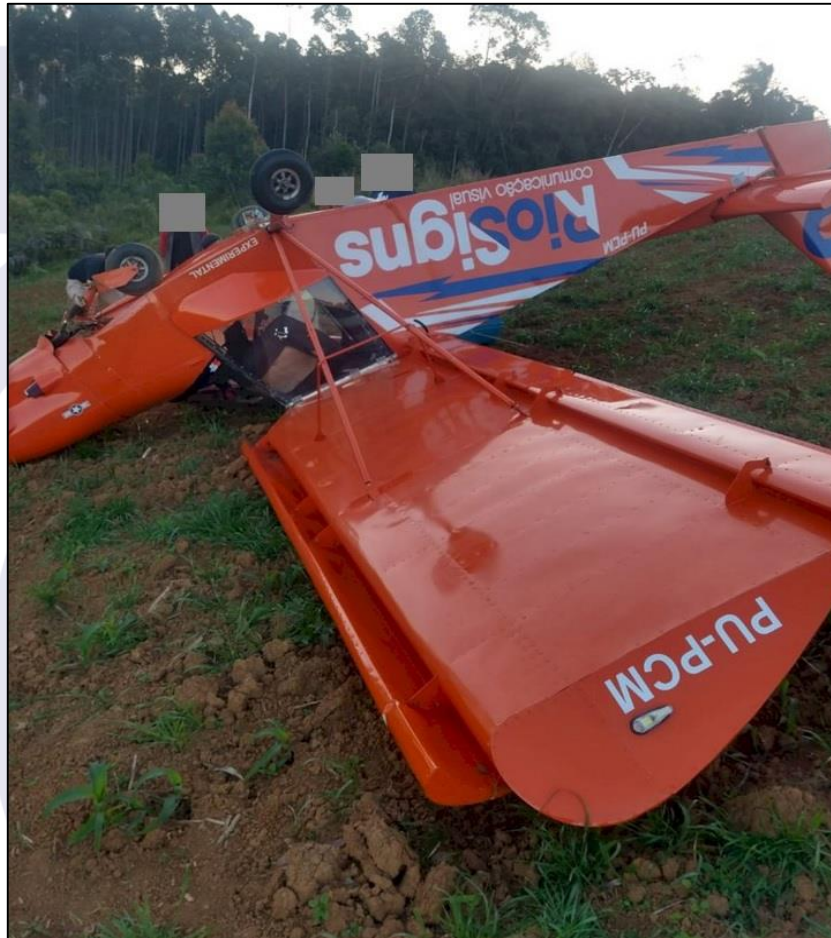
Figura 1 - Vista geral da aeronave no local do acidente.

No local da ocorrência, os trens de pouso principais da aeronave estavam deformados, afastando-se do eixo longitudinal da aeronave. Tal condição sugere que a aeronave tocou o solo de forma brusca.

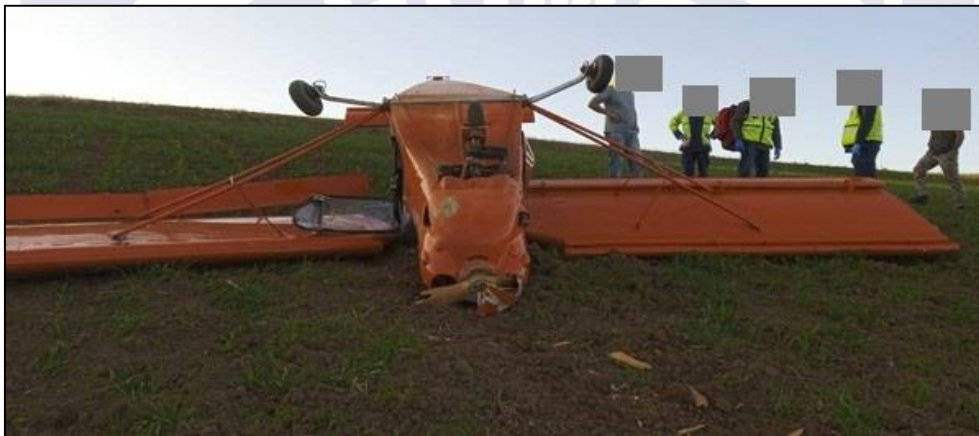
A hélice do motor estava posicionada na horizontal em relação à aeronave e com as duas pás quebradas, características compatíveis com uma hélice que ainda estava girando no momento em que colidiu contra o solo (Figura 2).

Figura 2 - Posição de parada da aeronave após pilonar com vista da hélice.

A quebra do trem auxiliar reforça a hipótese de um pouso brusco. Contudo, não foi possível definir se o primeiro toque foi feito pelos trens principais ou pelo trem auxiliar.
