**COMANDO DA AERONÁUTICA**  
**CENTRO DE INVESTIGAÇÃO E PREVENÇÃO DE**  
**ACIDENTES AERONÁUTICOS**

**RELATÓRIO FINAL SIMPLIFICADO**

DADOS DA OCORRÊNCIA			
<b>DATA - HORA</b>	<b>INVESTIGAÇÃO</b>	<b>SUMA N°</b>	
18FEV2023 - 14:30 (UTC)	SERIPA IV	A-031/CENIPA/2023	
<b>CLASSIFICAÇÃO</b>	<b>TIPO(S)</b>		
ACIDENTE	[SCF-PP] FALHA OU MAU FUNCIONAMENTO DO MOTOR		
<b>LOCALIDADE</b>	<b>MUNICÍPIO</b>	<b>UF</b>	<b>COORDENADAS</b>
ÁREA DESCAMPADA PRÓXIMA À RODOVIA LUIZ DE QUEIROZ	AMERICANA	SP	22°44'44"S 047°16'42"W

DADOS DA AERONAVE		
<b>MATRÍCULA</b>	<b>FABRICANTE</b>	<b>MODELO</b>
PU-SLP	INDÚSTRIA PAULISTA DE AERONÁUTICA (INPAER)	CONQUEST 180 LSA
<b>OPERADOR</b>	<b>REGISTRO</b>	<b>OPERAÇÃO</b>
PARTICULAR	PET	PRIVADA

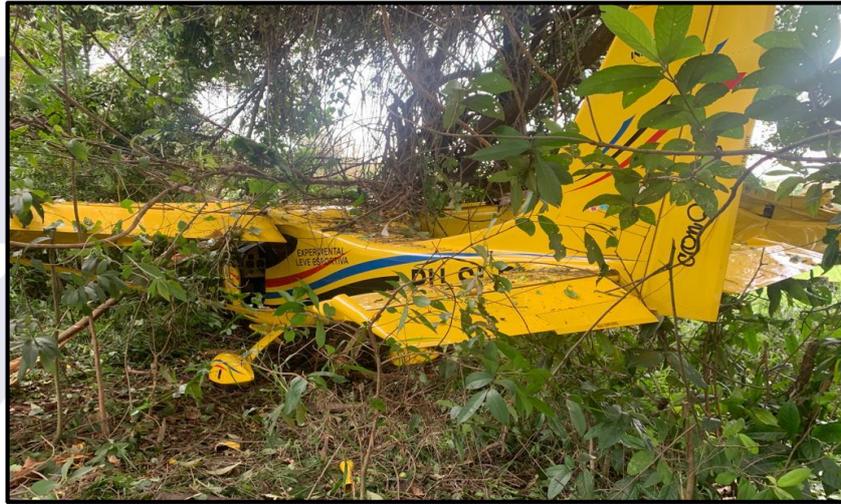
A aeronave teve danos substanciais e o tripulante saiu ileso.

Figura 1 - Aeronave após a parada total.

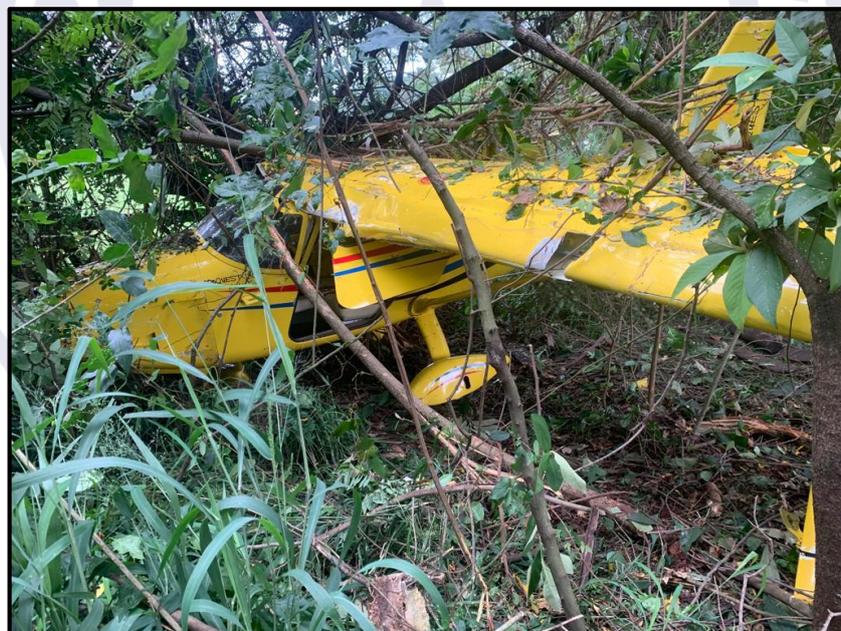
Em contato com o operador, foi reportado que a aeronave decolou de SDAI com destino a SDLL. Depois da decolagem, teria ocorrido o apagamento do motor da aeronave, levando-a a um pouso de emergência. Durante o pouso, teriam ocorrido impactos com uma cerca e algumas árvores situadas após a área descampada, causando danos substanciais na aeronave.

Foram fornecidas imagens à Comissão de Investigação que mostravam a aeronave após o impacto com a vegetação, no local utilizado para o pouso de emergência, conforme Figuras 3 e 4.

Figura 3 - Vista frontal esquerda da aeronave.

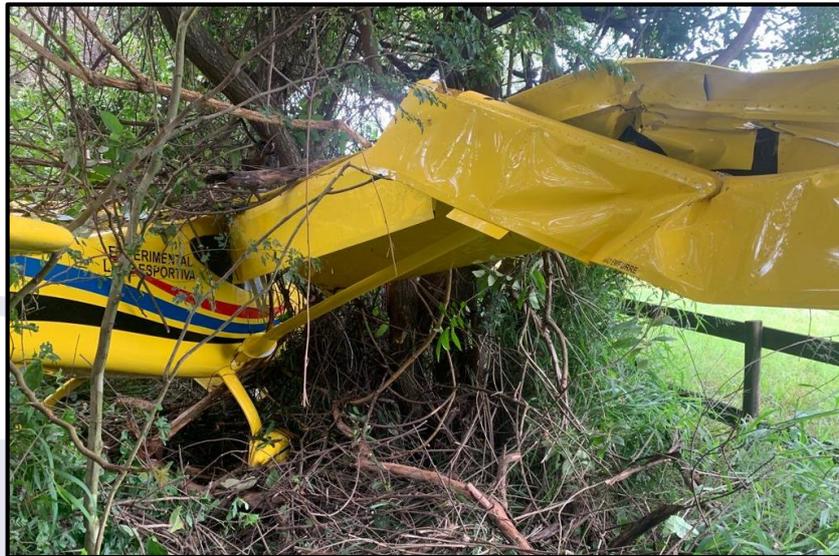
Figura 4 – Vista traseira direita da aeronave.

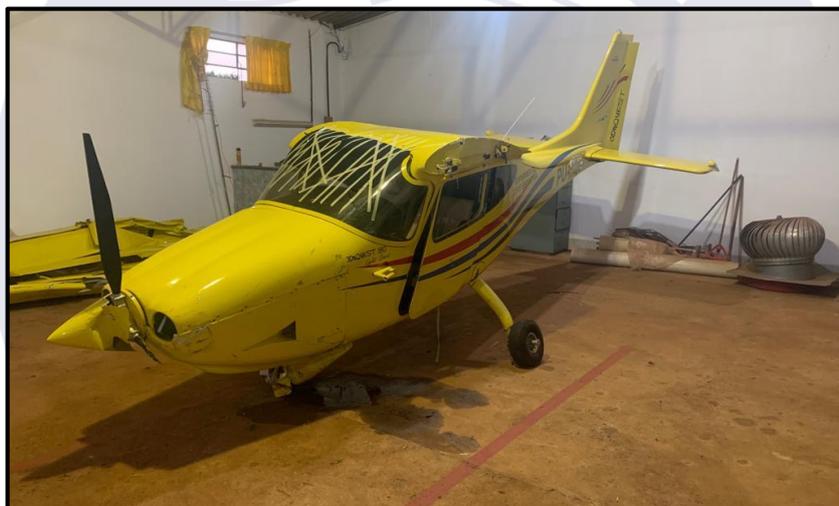
De acordo com o relato do operador, foi providenciada a desmontagem das asas da aeronave por mecânicos de uma empresa de manutenção de aviação e, após isso, feito o transporte por um guindauto até o hangar do operador, localizado em SDLL.

A situação do equipamento já no local de armazenamento (hangar do proprietário em SDLL) foi evidenciada por meio das imagens fornecidas (Figuras 5 e 6).

Figura 5 - Vista geral da aeronave no local do armazenamento.
