COMANDO DA AERONÁUTICA
CENTRO DE INVESTIGAÇÃO E PREVENÇÃO DE
ACIDENTES AERONÁUTICOS

RELATÓRIO FINAL SIMPLIFICADO

DADOS DA OCORRÊNCIA				
DATA - HORA		INVESTIGAÇÃO		SUMA Nº
21JUL2019 - 19:30 (UTC)		SERIPA IV		A-109/CENIPA/2019
CLASSIFICAÇÃO	TIPO(S)		SUBTIPO(S)	
ACIDENTE	SCF-NP] FALHA OU MAL FUNCIONAMENTO DE SISTEMA COMPONENTE [LOC- I] PERDA DE CONTROLE EM VOO		NIL	
LOCALIDADE	MUNICÍPIO	UF	COORDENADAS	
FAZENDA VALE ELTORADO - DR JOSÉ DE AGUIAR LEME (SDVH)	BRAGANÇA PAULISTA	SP	23°00'19"S	046°38'13"W

DADOS DA AERONAVE		
MATRÍCULA	FABRICANTE	MODELO
PU-TKK	TRIKE ICAROS IND. AERONAUTICA LTDA.	ADVENTURE
OPERADOR	REGISTRO	OPERAÇÃO
PARTICULAR	PET	OUTROS

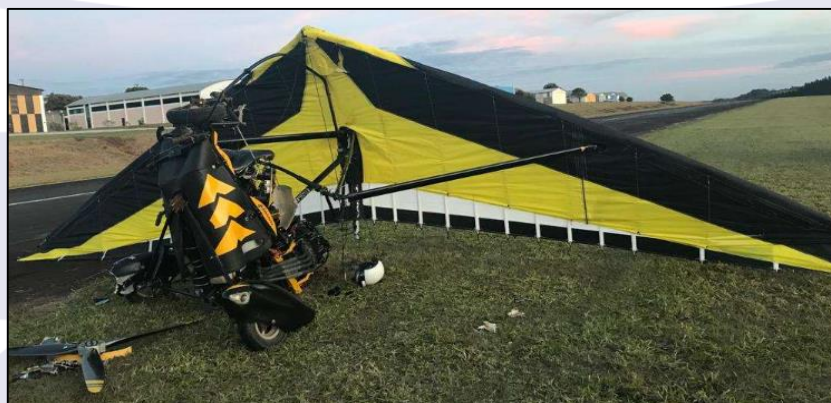
Logo após a decolagem, houve separação estrutural entre a hélice e o restante do grupo motopropulsor. O piloto perdeu o controle da aeronave e colidiu contra o solo.

Figura 1 - Vista do PU-TKK após o acidente.

De acordo com as informações colhidas, após a decolagem, houve separação estrutural da hélice com o restante do grupo motopropulsor. Essa falha comprometeu a controlabilidade da aeronave, ocasionando a sua colisão contra o solo em atitude "picada", próximo ao limite lateral da pista.

Isso posto, por se tratar de uma aeronave experimental, a qual não é submetida a requisitos de aeronavegabilidade, não se pôde determinar os fatores contribuintes que teriam ocasionado a separação da hélice do restante do grupo motopropulsor.
