COMANDO DA AERONÁUTICA
CENTRO DE INVESTIGAÇÃO E PREVENÇÃO DE
ACIDENTES AERONÁUTICOS

RELATÓRIO FINAL SIMPLIFICADO

DADOS DA OCORRÊNCIA								
DATA - HORA		INVESTIGAÇÃO		SUMA Nº				
13DEZ2020 - 16:35 (UTC)		SERIPA V		A-051/CENIPA/2020				
CLASSIFICAÇÃO		TIPO(S)		SUBTIPO(S)				
ACIDENTE		[SCF-PP] FALHA OU MAU FUNCIONAMENTO DO MOTOR		FALHA DO MOTOR EM VOO				
LOCALIDADE		MUNICÍPIO		UF	COORDENADAS			
ULTRALEVE CLUBE DE CURITIBA (SSUL)		SÃO JOSÉ DOS PINHAIS		PR	25°28'40"S	049°09'17"W		
DADOS DA AERONAVE								
MATRÍCULA		FABRICANTE		MODELO				
PU-UAM		MONTALVA		SKYPAX				
OPERADOR			REGISTRO		OPERAÇÃO			
PARTICULAR			PET		PRIVADA			
PESSOAS A BORDO / LESÕES / DANOS À AERONAVE								
A BORDO		LESÕES					DANOS À AERONAVE	
		Illeso	Leve	Grave	Fatal	Desconhecido		
Tripulantes	1	1	-	-	-	-	Nenhum	
Passageiros	-	-	-	-	-	-	Leve	
Total	1	1	-	-	-	-	X Substancial	
							Destruída	
Terceiros	-	-	-	-	-	-	Desconhecido

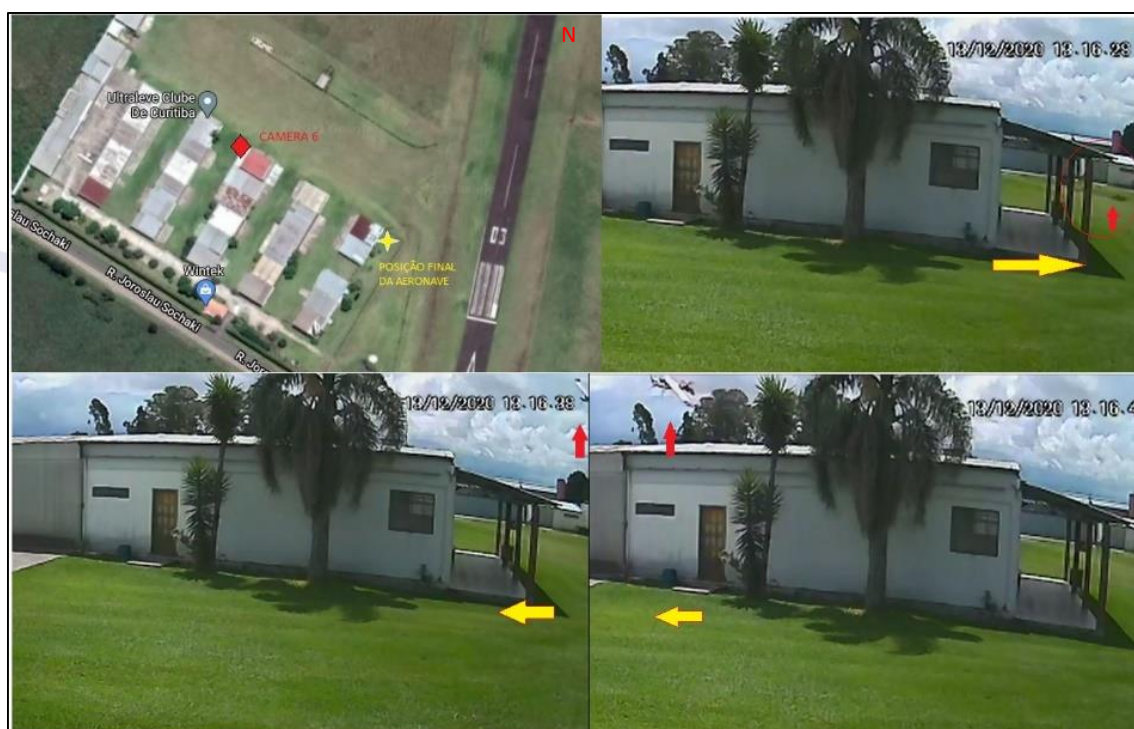
Após revisão das gravações do sistema interno de monitoramento do aeródromo, pôde-se deduzir que a aeronave executou uma curva pelo lado esquerdo, perfazendo 360° em descida, antes de aproar a cabeceira da pista para a realização de uma aproximação de emergência.

Figura 1 - Imagens do sistema de câmeras do aeródromo com visão do setor Leste.

O lapso temporal entre a primeira aparição da aeronave no sentido esquerda-direita e a imagem posterior totalizaram dez segundos.

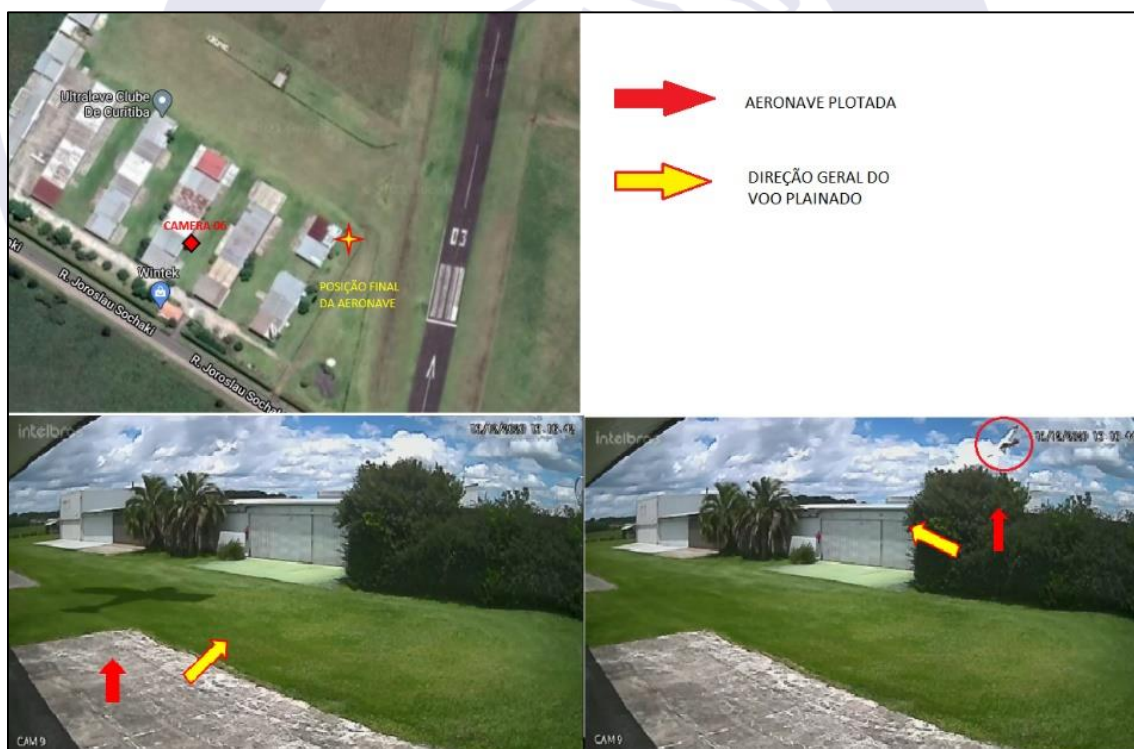
Figura 2 - Imagens do sistema de câmeras do aeródromo com direção Oeste e visão do local do acidente.

O tripulante afirmou que, durante a emergência, executou curvas de grande inclinação (60° ou mais), por julgar ser a melhor forma de se enquadrar para o pouso. As imagens do sistema de monitoramento corroboram essa afirmação, indicando que a aeronave realizou, após o início do mau funcionamento do motor, uma descida com grande razão e elevada inclinação de asas.

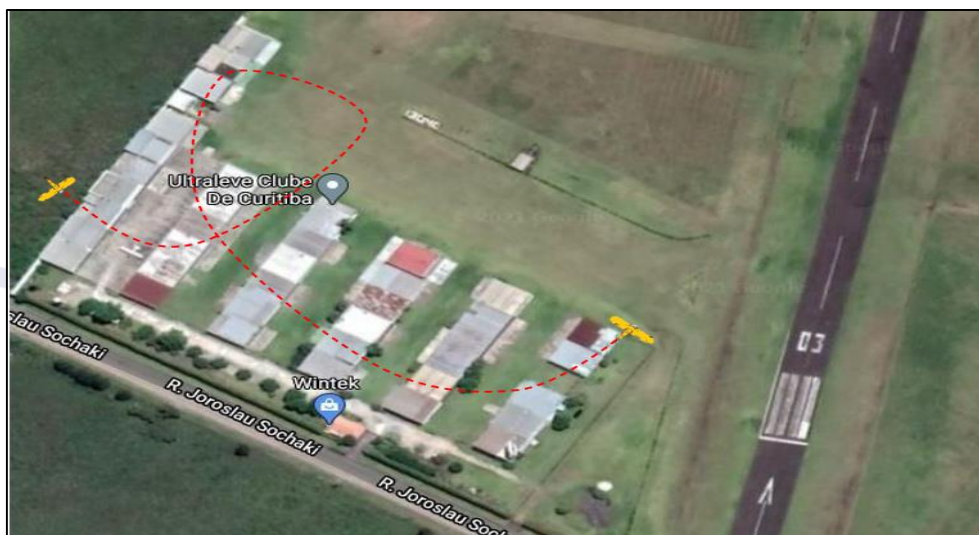
Figura 3 - Trajetória aparente da aeronave. Fonte: adaptado *Google Earth*.

As duas informações concorreram para classificar como inadequada a avaliação dos parâmetros relacionados à execução da aproximação para pouso em emergência e a aplicação dos comandos, uma vez que, em uma operação sem motor, optou-se por atuar com curvas com grande ângulo de inclinação e a realização de um arco de 360° , antes de aproar a cabeceira pretendida da pista.

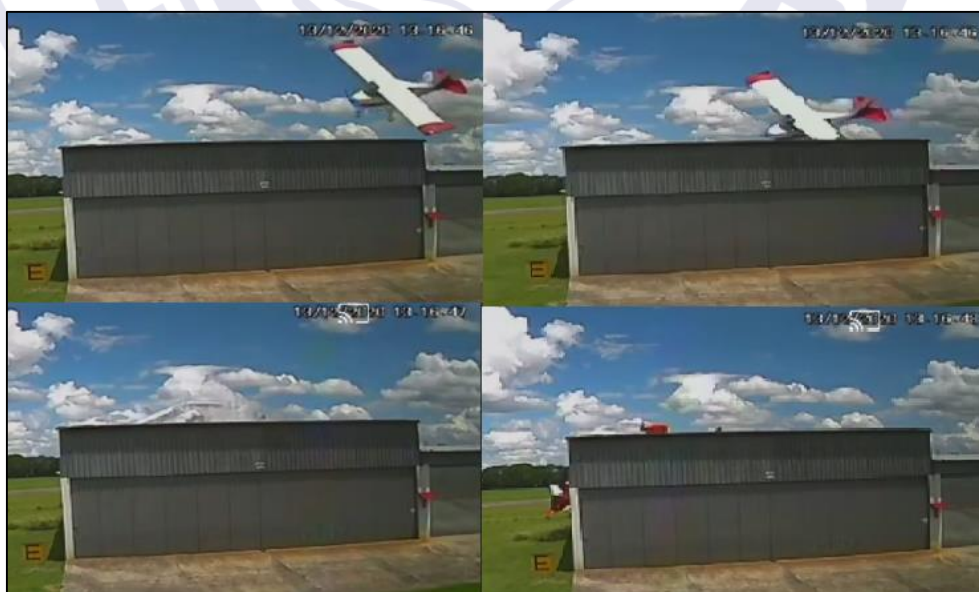
Ao final da aproximação, a aeronave impactou a ponta da asa esquerda em uma edificação, perdeu o controle e chocou-se contra o solo.

Figura 4 - Trajetória de colisão da aeronave.

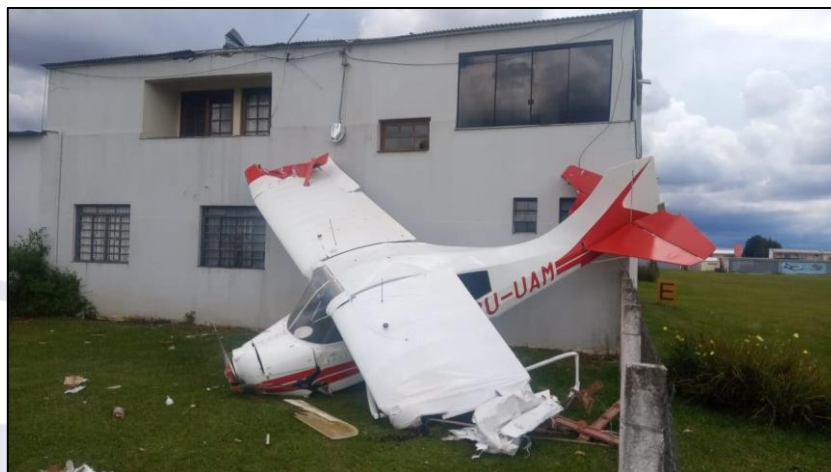
Figura 5 - Posição final da aeronave após o impacto.
