COMANDO DA AERONÁUTICA
CENTRO DE INVESTIGAÇÃO E PREVENÇÃO DE
ACIDENTES AERONÁUTICOS

RELATÓRIO FINAL SIMPLIFICADO

DADOS DA OCORRÊNCIA								
DATA - HORA		INVESTIGAÇÃO		SUMA Nº				
13OUT2019 - 12:40 (UTC)		SERIPA IV		A-141/CENIPA/2019				
CLASSIFICAÇÃO	TIPO(S)			SUBTIPO(S)				
ACIDENTE	(SCF-NP) FALHA OU MAU FUNCIONAMENTO DE SISTEMA/COMPONENTE			COM TREM DE POUSO				
LOCALIDADE		MUNICÍPIO		UF	COORDENADAS			
AERÓDROMO BASE DE AVIAÇÃO DE TAUBATÉ (SBTA)		TAUBATÉ		SP	23°02'20"S	045°30'57"W		
DADOS DA AERONAVE								
MATRÍCULA		FABRICANTE			MODELO			
PU-UMG		CONSTRUTOR AMADOR			CONQUEST 180			
OPERADOR			REGISTRO		OPERAÇÃO			
PARTICULAR			PET		PRIVADA			
PESSOAS A BORDO / LESÕES / DANOS À AERONAVE								
A BORDO		LESÕES					DANOS À AERONAVE	
		Ileso	Leve	Grave	Fatal	Desconhecido		
Tripulantes	1	1	-	-	-	-	Nenhum	
Passageiros	-	-	-	-	-	-	Leve	
Total	1	1	-	-	-	-	X Substancial	
							Destruída	
Terceiros	-	-	-	-	-	-	Desconhecido

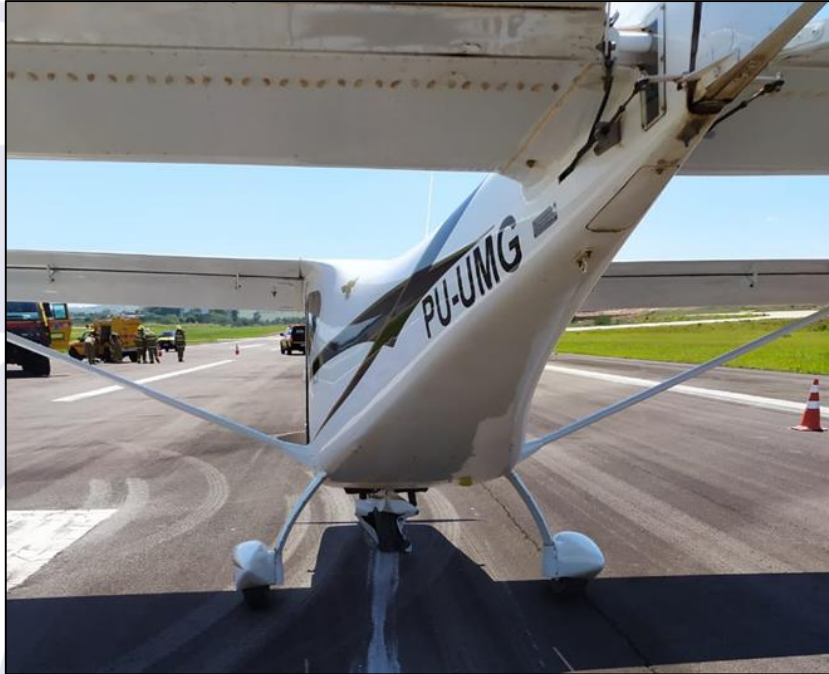
Durante o pouso final, houve quebra do trem de pouso auxiliar.

Figura 1 - Vista traseira da aeronave com o trem auxiliar quebrado.

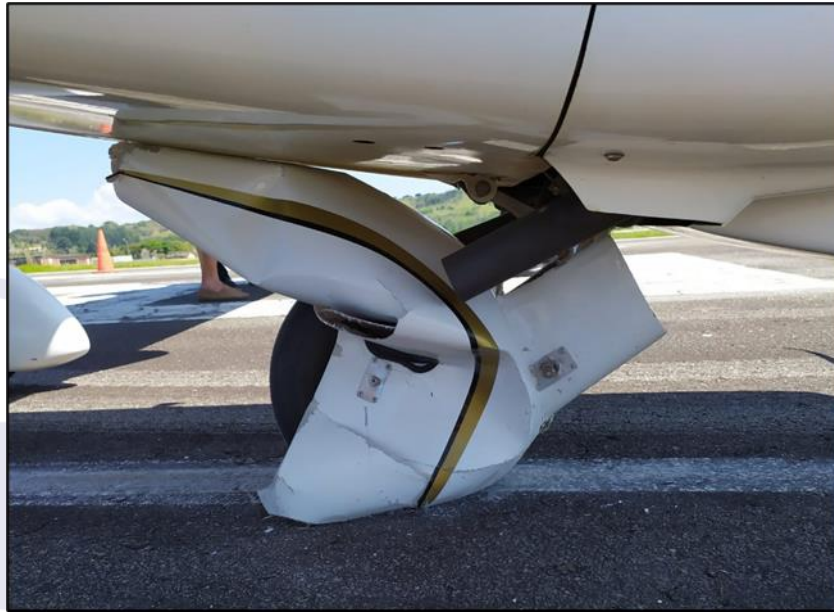
Segundo o relato do piloto, durante o pouso, houve a quebra do trem de pouso auxiliar. A aeronave percorreu alguns metros na pista até parar totalmente. Não foi reportado nenhum tipo de anormalidade durante o voo ou pouso que pudessem ter contribuído para o colapso do trem auxiliar.

Figura 2 - Detalhe do trem de pouso auxiliar.

A falta de rastreabilidade das manutenções e de base de certificação inviabilizaram as pesquisas para determinação dos fatores contribuintes para o colapso do trem de pouso de nariz da aeronave.
