COMANDO DA AERONÁUTICA
CENTRO DE INVESTIGAÇÃO E PREVENÇÃO DE
ACIDENTES AERONÁUTICOS

RELATÓRIO FINAL SIMPLIFICADO

| DADOS DA OCORRÊNCIA | | | | | | | | |
|---|---|--|---|---|---|---|---|--|
| 17ABR2020 - 14:30 (UTC) | | SERIPA III | | A-051/CENIPA/2020 | | | | |
| PU-VDV | | CONSTRUTOR AMADOR | | | T-51 MUSTANG | | | |

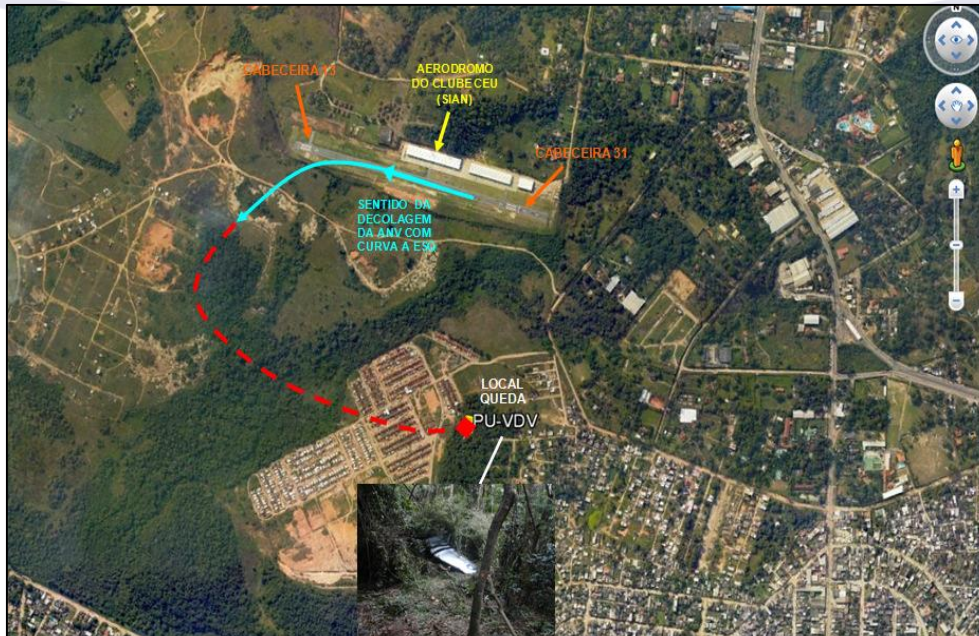
Figura 1 - Croqui da ocorrência. Fonte: Adaptado Google Earth.
