**COMANDO DA AERONÁUTICA**  
**CENTRO DE INVESTIGAÇÃO E PREVENÇÃO DE**  
**ACIDENTES AERONÁUTICOS**

**RELATÓRIO FINAL SIMPLIFICADO**

DADOS DA OCORRÊNCIA			
<b>DATA - HORA</b>	<b>INVESTIGAÇÃO</b>	<b>SUMA N°</b>	
10SET2022 - 22:00 (UTC)	SERIPA VI	A-102/CENIPA/2022	
<b>CLASSIFICAÇÃO</b>	<b>TIPO(S)</b>		
ACIDENTE	[LOC-I] PERDA DE CONTROLE EM VOO		
<b>LOCALIDADE</b>	<b>MUNICÍPIO</b>	<b>UF</b>	<b>COORDENADAS</b>
ÁREA NÃO CADASTRADA NA FAZENDA SÃO BENTO	ALTO ARAGUAIA	MT	16°52'11"S 053°01'54"W

DADOS DA AERONAVE		
<b>MATRÍCULA</b>	<b>FABRICANTE</b>	<b>MODELO</b>
PU-VLE	PARADISE	P1 LSA
<b>OPERADOR</b>	<b>REGISTRO</b>	<b>OPERAÇÃO</b>
PARTICULAR	PET	PRIVADA

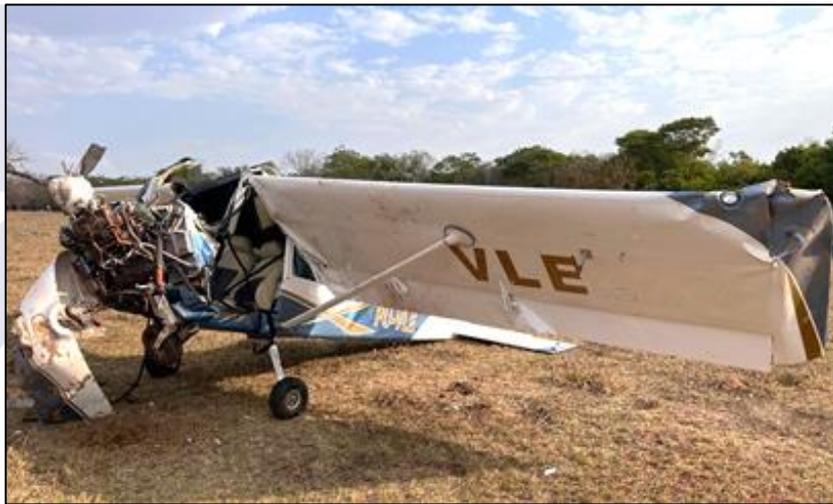
A aeronave teve danos substanciais.

Figura 1 - Imagem da aeronave após o acidente.

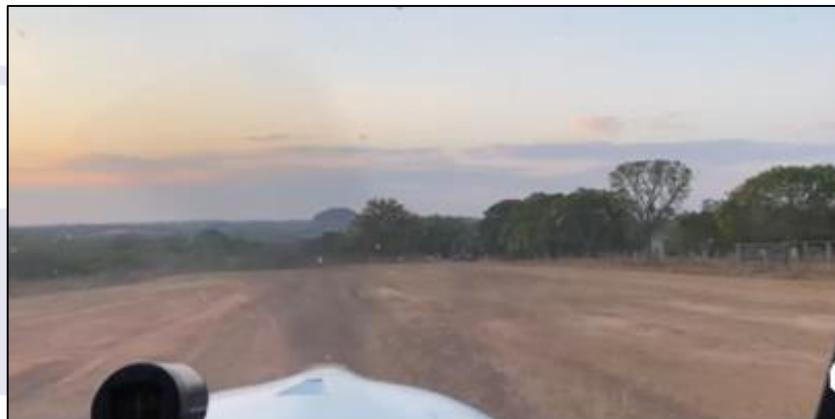
Quando o avião tinha, aproximadamente, 150 m de área livre à frente, o condutor aplicou potência, com a intenção de realizar uma nova decolagem (Figura 2).

Figura 2 - Imagem do momento em que foi iniciada uma arremetida no solo.

Observando a filmagem já mencionada, notou-se que, aparentemente, o condutor retirou o avião do solo no final da área de pouso, sem que houvesse velocidade suficiente para sustentar o voo e evitar os obstáculos à frente.

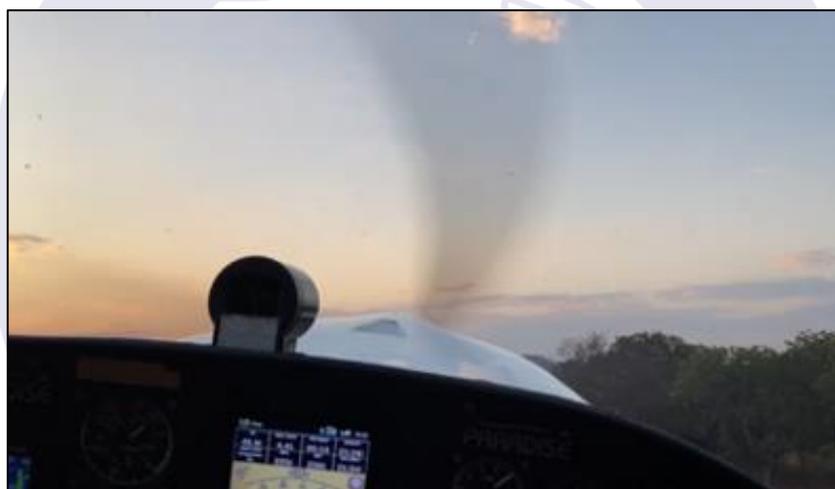
Na sequência, o filme mostra que, pouco depois de sair do solo, a aeronave iniciou uma leve curva à direita e, logo em seguida, girou abruptamente para e esquerda (Figuras 3 e 4).

Figura 3 - Imagem da aeronave em leve curva à direita após a saída do solo.

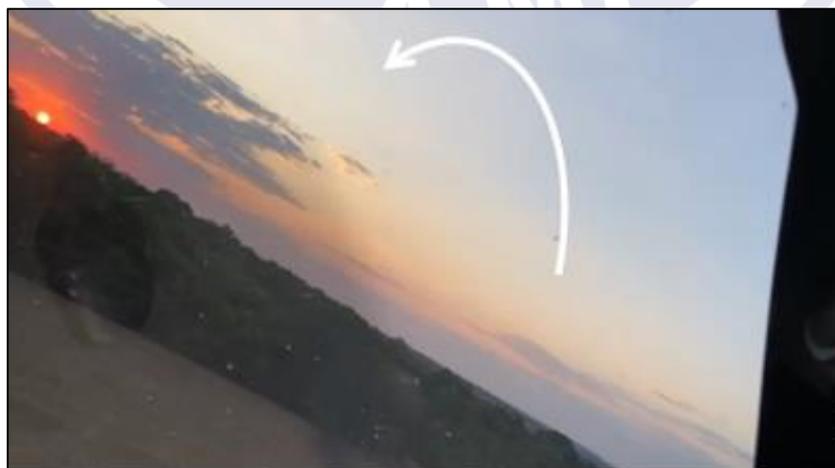
Figura 4 - Curva abrupta para a esquerda que precedeu a colisão contra o solo.

Os danos resultantes dessa colisão indicavam um impacto com grande ângulo, característico de uma situação de estol e/ou parafuso.

A partir dos elementos de investigação reunidos, particularmente das imagens colhidas por um passageiro, que mostravam a aeronave girando abruptamente para a esquerda, assim como do exame dos destroços, que indicavam um impacto com grande ângulo, característico de uma situação de estol e/ou parafuso, concluiu-se que houve uma inadequação no uso dos comandos que acarretaram aquela condição.

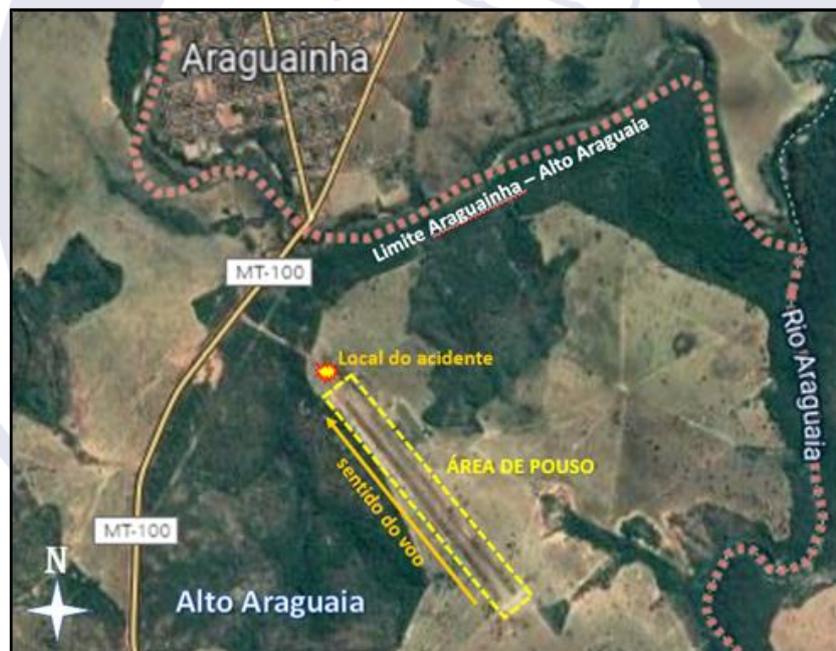
O local em que se desenvolvia o voo, denominado Campo de Aviação de Araguaína, não era cadastrado para a operação de aeronaves.

O piso era de cascalho com extensão de 1.000 x 30 m, com significativo *slope* negativo no sentido do pouso (aproximadamente rumo 330°).

Figura 5 - Croqui da área do acidente. Fonte: adaptado Google Earth.
