COMANDO DA AERONÁUTICA
CENTRO DE INVESTIGAÇÃO E PREVENÇÃO DE
ACIDENTES AERONÁUTICOS

RELATÓRIO FINAL SIMPLIFICADO

DADOS DA OCORRÊNCIA								
DATA - HORA		INVESTIGAÇÃO		SUMA N°				
13MAIO2021 - 11:02 (UTC)		SERIPA VI		A-071/CENIPA/2021				
CLASSIFICAÇÃO		TIPO(S)		SUBTIPO(S)				
ACIDENTE		[UIMC] IMC NÃO INTENCIONAL [LOC-I] PERDA DE CONTROLE EM VOO		NIL				
LOCALIDADE		MUNICÍPIO		UF	COORDENADAS			
AREA RURAL		SÃO GABRIEL DO OESTE		MS	19°32'50"S 054°25'02"W			
DADOS DA AERONAVE								
MATRÍCULA		FABRICANTE		MODELO				
PU-VVB		FLYER INDÚSTRIA AERONÁUTICA LTDA.		RV-9 A				
OPERADOR			REGISTRO		OPERAÇÃO			
PARTICULAR			PET		PRIVADA			
PESSOAS A BORDO / LESÕES / DANOS À AERONAVE								
A BORDO		LESÕES					DANOS À AERONAVE	
		Illeso	Leve	Grave	Fatal	Desconhecido		
Tripulantes	1	-	-	-	1	-	Nenhum	
Passageiros	1	-	-	-	1	-	Leve	
Total	2	-	-	-	2	-	Substancial	
							X Destruída	
Terceiros	-	-	-	-	-	-	Desconhecido

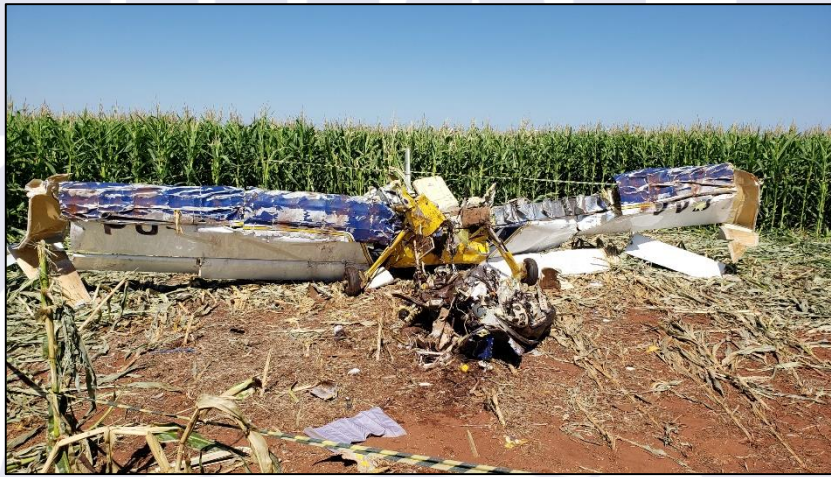
A aeronave ficou destruída. Os dois ocupantes sofreram lesões fatais.

Figura 1 - Vista da aeronave após a ocorrência.

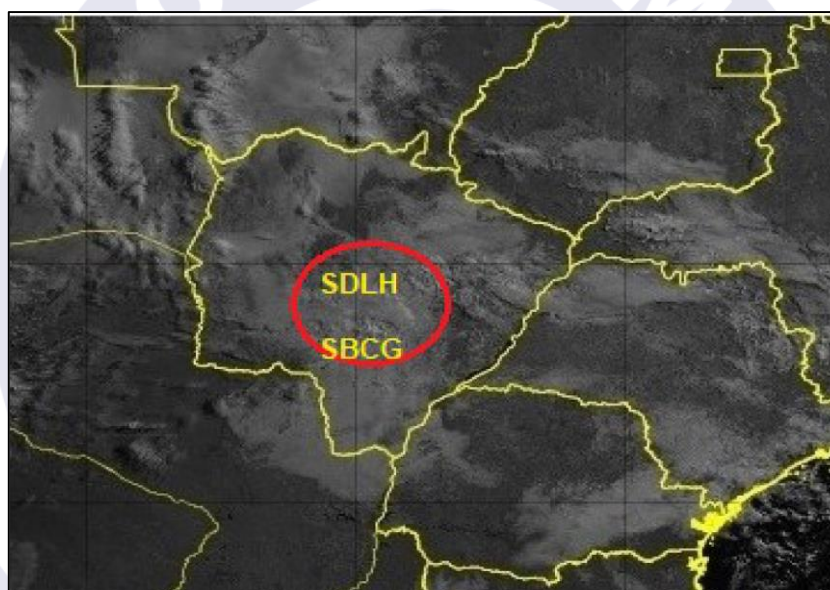
As imagens do satélite geostacionário GOES-16, canal 03, das 12h00min (UTC) referentes ao dia da ocorrência, evidenciaram a presença de nebulosidade baixa nas circunvizinhanças do local do acidente (tons de cinza claro), no aeródromo de origem (SBLH) e em SBCG, ratificando os informes meteorológicos anteriores. Predominavam na região nuvens *Stratus (St)* e *Stratocumulos (Sc)*, variando entre 600 ft e 1.300 ft.

Figura 4 - Imagem do satélite GOES-16, canal 03, às 12h00min (UTC) do dia 13MAIO2021. Fonte: Adaptado de CPTEC (<https://www.cptec.inpe.br/>), apud CIMAER (<https://www2.fab.mil.br/cimaer/>).

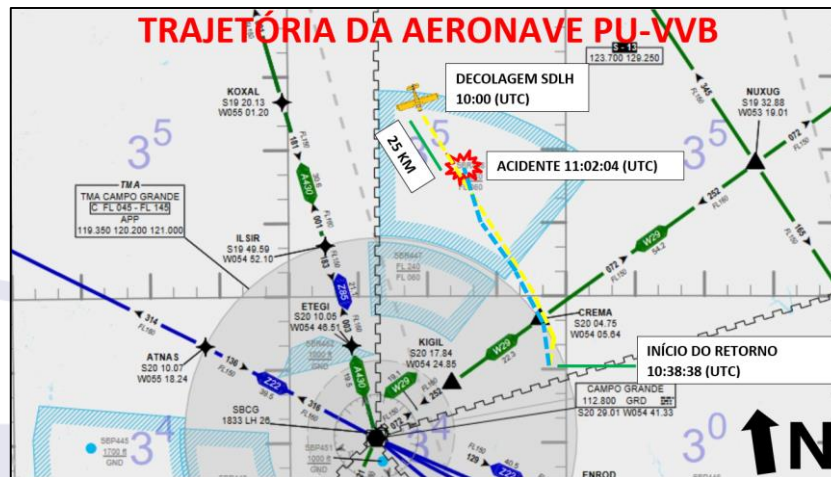
A trajetória foi reconstituída e ilustrada por meio da Figura 5, na qual a linha tracejada em amarelo indica a rota até o ingresso na TMA Campo Grande e a linha tracejada em azul indica o seu retorno, que iniciou às 10h38min38seg (UTC), até o momento do impacto contra o solo, que ocorreu às 11h02min04seg, a 25 km de distância da origem (SDLH).

Figura 5 - Trajetória da aeronave, com a perspectiva da Carta de Rota L5.
Fonte: Adaptado de DECEA, AISWEB (<https://aisweb.decea.mil.br/>).

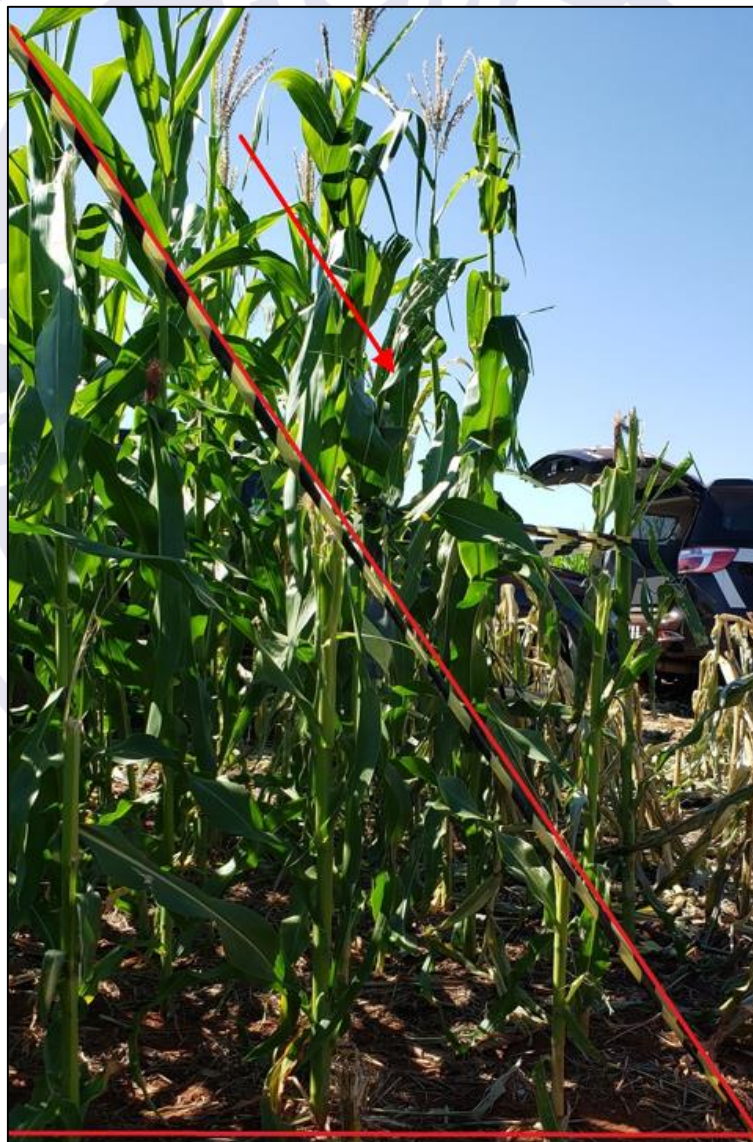
A análise do sítio dos destroços permitiu evidenciar que a aeronave atingiu o solo em atitude de voo de dorso, desenvolvendo grande energia. Observou-se que ela cortou a plantação de milho, com um ângulo aproximado de 50° em relação ao terreno.

Figura 6 - Vista do local e ângulo do primeiro impacto da aeronave contra o solo.

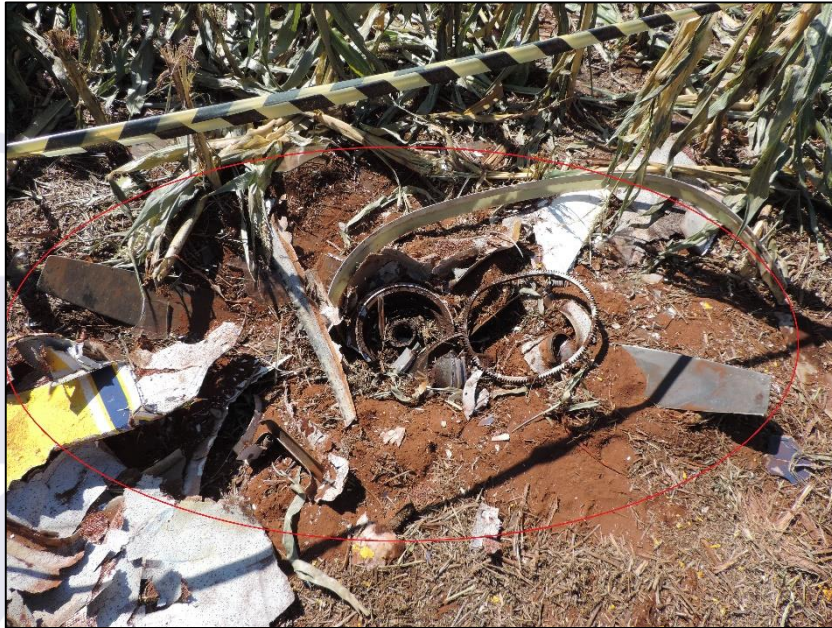
Logo após o primeiro impacto, a aeronave capotou e a parada total ocorreu a 4 metros de distância. Com o impacto, o motor se desprendeu da estrutura e a hélice foi encontrada enterrada.

Figura 7 - Vista do ponto onde a hélice ficou enterrada.

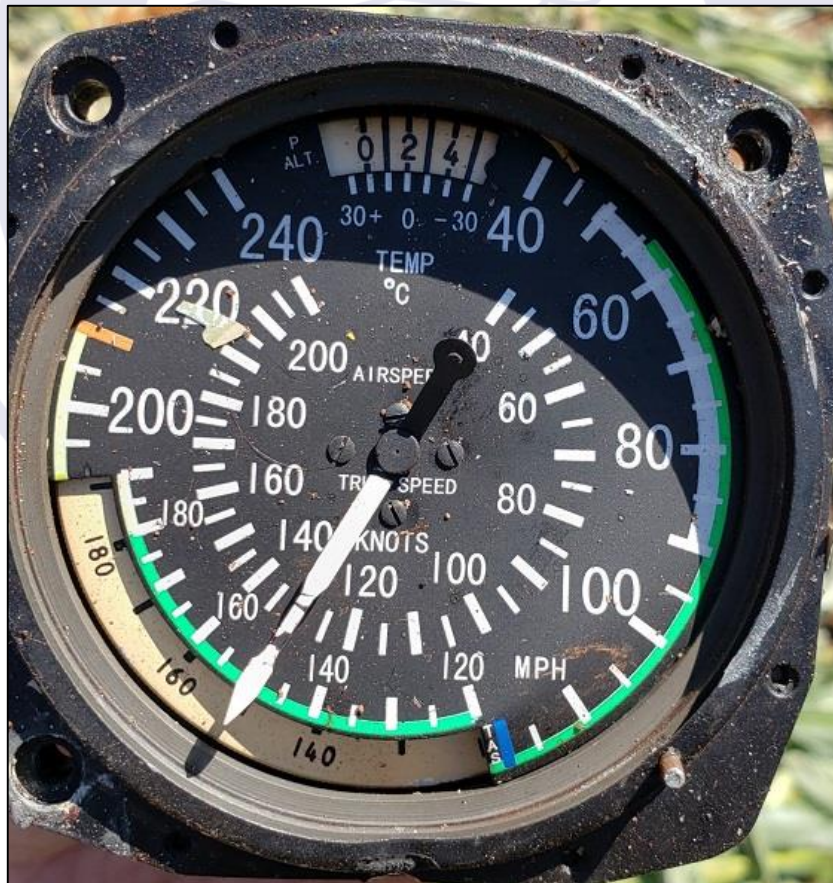
O velocímetro “travou” na posição correspondente à indicação de 130 kt, sugerindo ter sido essa a velocidade no momento do impacto.

Figura 8 - Vista do velocímetro da aeronave.
