**COMANDO DA AERONÁUTICA**  
**CENTRO DE INVESTIGAÇÃO E PREVENÇÃO DE**  
**ACIDENTES AERONÁUTICOS**

**RELATÓRIO FINAL SIMPLIFICADO**

DADOS DA OCORRÊNCIA								
DATA - HORA		INVESTIGAÇÃO		SUMA Nº				
07SET2019 - 20:00 (UTC)		SERIPA IV		A-127/CENIPA/2019				
CLASSIFICAÇÃO		TIPO(S)		SUBTIPO(S)				
ACIDENTE		[LOC-G] PERDA DE CONTROLE NO SOLO [RE] EXCURSÃO DE PISTA		NIL				
LOCALIDADE		MUNICÍPIO		UF	COORDENADAS			
AERÓDROMO DE ATIBAIA (SDTB)		ATIBAIA		SP	23°07'42"S	046°34'29"W		
DADOS DA AERONAVE								
MATRÍCULA		FABRICANTE		MODELO				
PU-VVS		TRIKE ICAROS IND. AER. LTDA.		ADVENTURE				
OPERADOR			REGISTRO		OPERAÇÃO			
LOOPING ESCOLA DE AVIAÇÃO LEVE LTDA - ME			PET		PRIVADA			
PESSOAS A BORDO / LESÕES / DANOS À AERONAVE								
A BORDO		LESÕES					DANOS À AERONAVE	
		Ileso	Leve	Grave	Fatal	Desconhecido		
Tripulantes	1	1	-	-	-	-	Nenhum	
Passageiros	-	-	-	-	-	-	Leve	
<b>Total</b>	<b>1</b>	<b>1</b>	-	-	-	-	X Substancial	
							Destruída	
Terceiros	-	-	-	-	-	-	Desconhecido

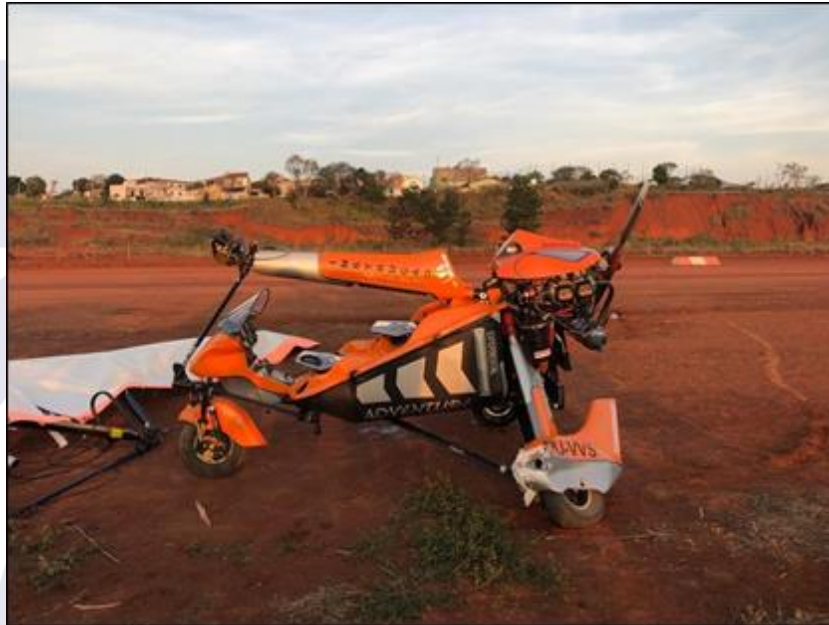
Após o pouso, a aeronave perdeu o eixo e colidiu com o trem de pouso esquerdo em uma baliza de borda de pista de pouso e decolagem não pavimentada.

A aeronave teve danos substanciais.

Figura 1 - Imagem da aeronave após a parada total.

Mesmo com a atuação do piloto nos comandos para manter o centro da pista, a aeronave guinou à esquerda e colidiu contra uma baliza de borda de pista de pouso e decolagem não pavimentada, localizada próximo à lateral esquerda desta.

Considerando o previsto no RBAC 154, entendeu-se que a baliza instalada na borda da pista de SDTB estava em desacordo com o regulamento supracitado, pois ela não foi frangível o suficiente para evitar os danos na aeronave, configurando assim, uma inadequação da infraestrutura aeroportuária daquele aeródromo, que agravou as consequências da ocorrência.

A grande variação do vento, aliada à existência de uma baliza de material não frangível, foram consideradas fatores contribuintes para a sequência de eventos que culminaram com o acidente.

Atuar junto ao Operador do Aeródromo de Atibaia (SDTB) de forma que as balizas de borda de pista sejam adequadas aos requisitos estabelecidos no RBAC 154 e às orientações contidas no Manual de Frangibilidade da ANAC, objetivando mitigar os riscos das operações aéreas naquele aeródromo.

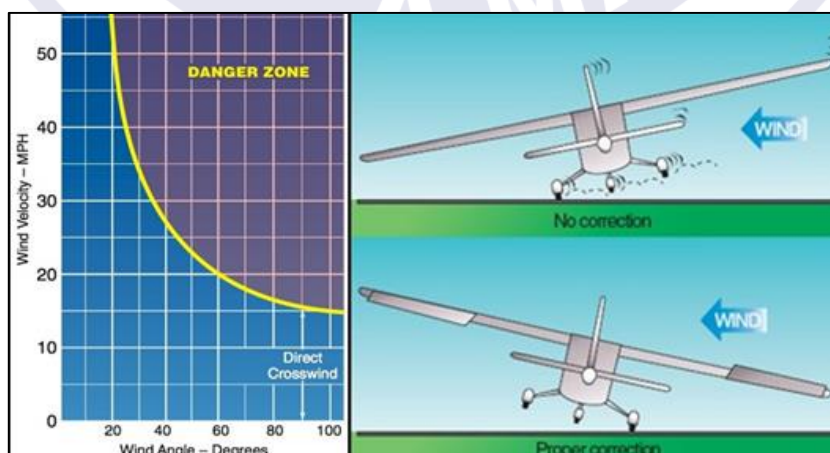
De acordo com a Figura 2, extraída de uma publicação informativa da Agência de Aviação Federal Norte-Americana (FAA), observa-se que, mesmo para intensidades baixas de vento lateral (na imagem em milhas por hora), quando a direção de atuação é perpendicular ao rumo da aeronave (*wind angle*), configura-se um possível risco à operação, sendo necessárias maiores amplitudes de comando para manter o controle.

Figura 2 - Velocidade do vento por ângulo do vento de través. Fonte: FAA
