COMANDO DA AERONÁUTICA
CENTRO DE INVESTIGAÇÃO E PREVENÇÃO DE
ACIDENTES AERONÁUTICOS

RELATÓRIO FINAL SIMPLIFICADO

DADOS DA OCORRÊNCIA								
DATA - HORA		INVESTIGAÇÃO		SUMA N°				
30SET2019 - 20:00 (UTC)		SERIPA IV		A-136/CENIPA/2019				
CLASSIFICAÇÃO		TIPO(S)		SUBTIPO(S)				
ACIDENTE		[SCF-PP] FALHA OU MAU FUNCIONAMENTO DO MOTOR		FALHA DO MOTOR EM VOO				
LOCALIDADE		MUNICÍPIO		UF	COORDENADAS			
IPAUSSU		IPAUSSU		SP	23°04'55"S	049°38'06"W		
DADOS DA AERONAVE								
MATRÍCULA		FABRICANTE		MODELO				
PU-XIK		CONSTRUTOR AMADOR		ALTO HENKEL				
OPERADOR			REGISTRO		OPERAÇÃO			
PARTICULAR			PET		PRIVADA			
PESSOAS A BORDO / LESÕES / DANOS À AERONAVE								
A BORDO		LESÕES					DANOS À AERONAVE	
		lleso	Leve	Grave	Fatal	Desconhecido		
Tripulantes	1	1	-	-	-	-	Nenhum	
Passageiros	-	-	-	-	-	-	Leve	
Total	1	1	-	-	-	-	X Substancial	
							Destruída	
Terceiros	-	-	-	-	-	-	Desconhecido

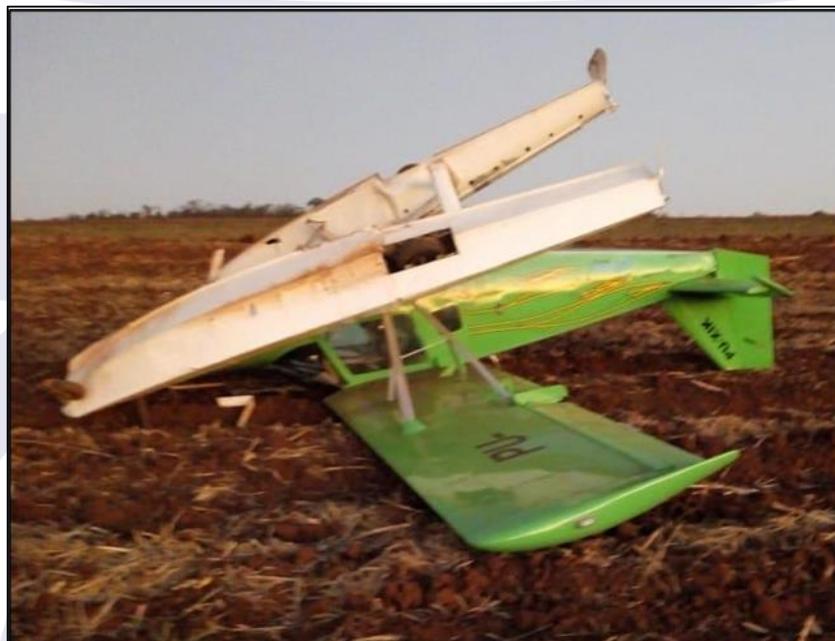
Durante o voo, a aeronave apresentou falha de motor. O piloto realizou o pouso de emergência em área descampada e, ao tocar o solo, a aeronave pilonou.

A aeronave teve danos substanciais e o piloto saiu ileso.

Figura 1 - Aeronave após o pouso de emergência.

A Comissão de Investigação constatou que a aeronave foi preparada para o pouso e que as marcas no solo indicavam um toque controlado com velocidade reduzida e com baixa razão de afundamento. Esse fato, associado à uma relativa baixa extensão dos danos estruturais na aeronave, sugere que os procedimentos foram realizados adequadamente, de modo que minimizaram a possibilidade de lesões ao tripulante.
